**CORROSÃO NAS ARMADURAS DE CONCRETO ARMADO: RECUPERAÇÃO E  
PREVENÇÃO  
ESTUDO DE CASO MEMORIAL DO ET DO MUNICÍPIO DE VARGINHA-MG**

Trabalho de conclusão de curso apresentado ao Centro  
Universitário do Sul de Minas, como pré-requisito para  
obtenção do Título de Engenheira Civil. Orientador:  
M.Sc. Antonio de Faria.

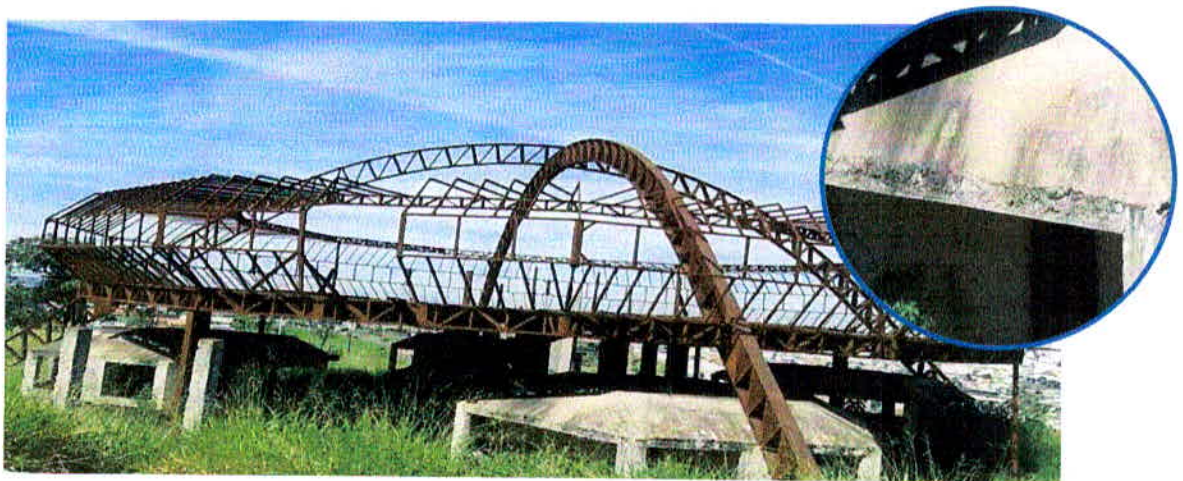
**Figura 1** - Corrosão uniforme na estrutura metálica e concreto contaminado pela corrosão da estrutura metálica

A análise visual retrata a corrosão aparente da estrutura metálica. Esse tipo de corrosão refere-se à corrosão uniforme, causada pela exposição das armaduras à intempéries, bem como ausência de medidas preventivas acerca da corrosão, medidas essas, que serão exploradas no desenvolver desse estudo.

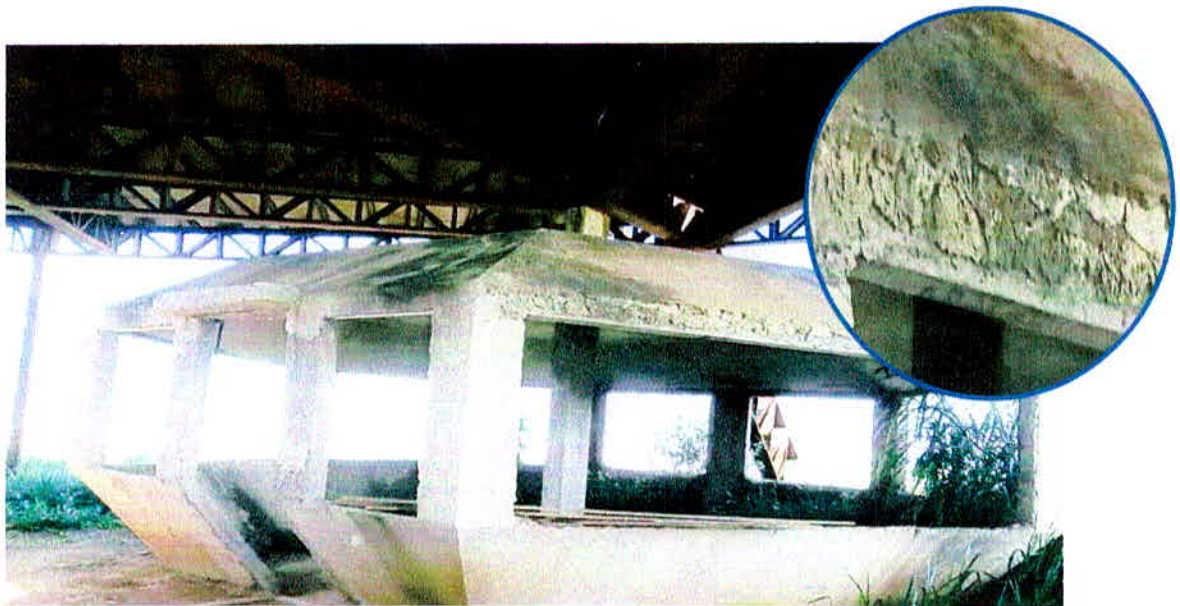
**Figura 2 - Ausência de cobrimento adequado**  
**Fonte: Arquivo Pessoal**

As vigas e pilares de concreto armado foram os elementos encontrados contaminados pelo processo de corrosão e com falhas executivas. No exemplo acima, verifica-se a ineficiência quanto ao atendimento da norma NBR 6118/2014, no que tange o cobrimento das armaduras, que para esses elementos, deve respeitar o cobrimento de 30mm em correspondência a classe ambiental II que refere-se a ambiente urbano.

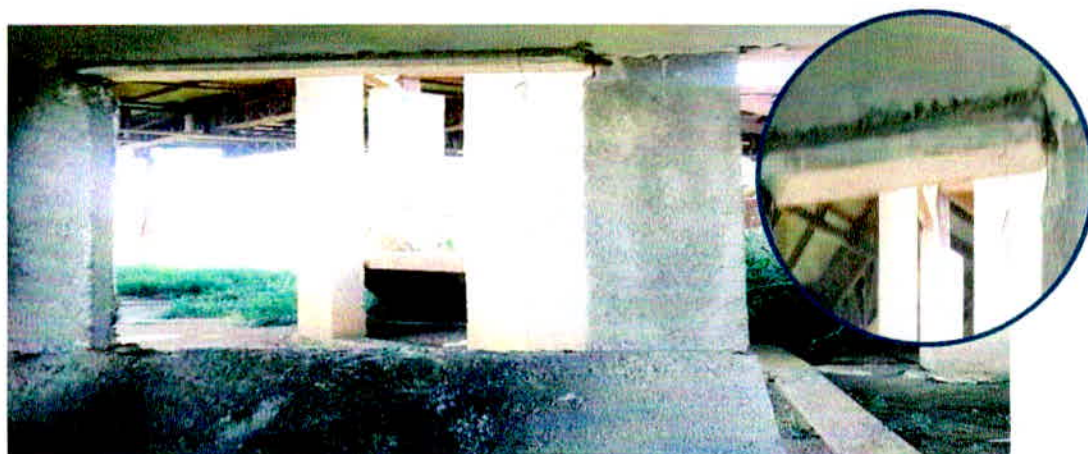
**Figura 5 - Ausência de adensamento e ferragem exposta**  
**Fonte: Arquivo Pessoal**

A norma de execução de concreto armado NBR 14931:2004 prevê que “O adensamento deve ser cuidadoso para que o concreto preencha todos os recantos das fôrmas.”.

Com a análise visual, é possível identificar que o elemento explicito na figura 3, não contemplou da execução conforme rege a NBR 14931:2004, pois se vê claramente, os espaços vazios entre os elementos que compõem a estrutura.

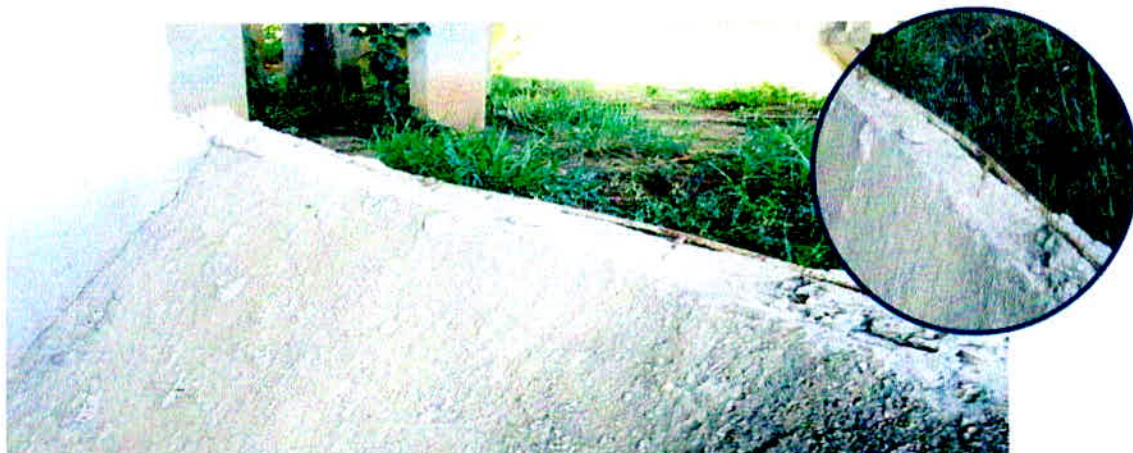
**Figura 6** - Exposição de armadura e cobrimento inadequado  
**Fonte:** Arquivo Pessoal

A armadura conforme a NBR 6118/2014 deve estar protegida com o concreto, de forma a respeitar o cobrimento demonstrado nas condições expostas na norma, conforme anexo 01.

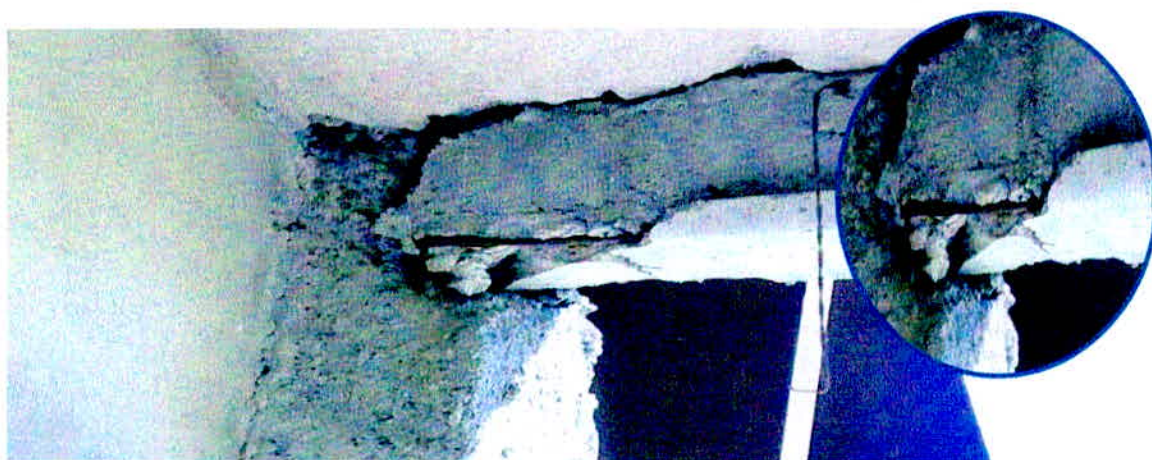
**Figura 7** - Exposição da armadura por ausência de cobrimento e adensamento adequado  
**Fonte:** Arquivo Pessoal

No registro fotográfico acima, é possível identificar corrosão na armadura do concreto, ocasionada pela exposição da armadura às intempéries.

A causa desse problema deve-se a deficiência na execução da estrutura. A falta do adensamento e do cobrimento adequado, permitiu que a armadura tivesse contato com o óxido presente nas águas pluviais, desencadeando o processo de corrosão.

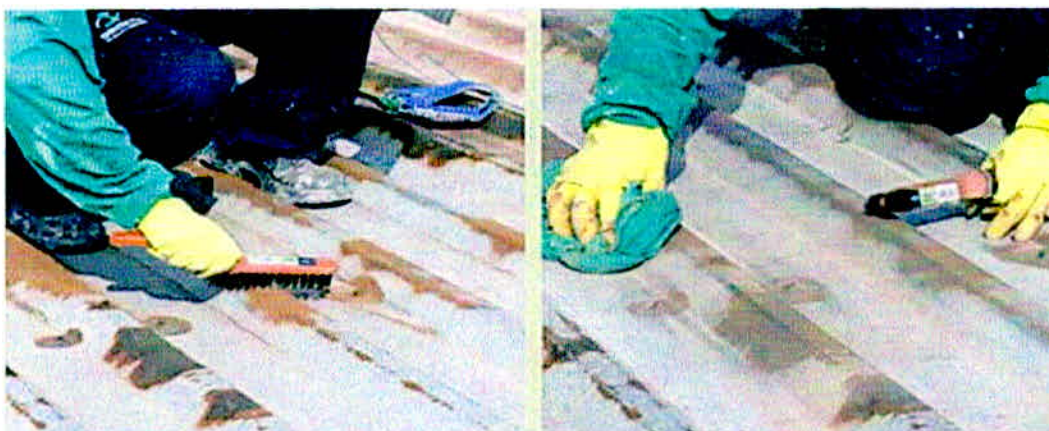
Consiste em passar uma escova para retirada desses materiais que possam estar na estrutura.

**Figura 10** - Retirada de sujeiras e corrosão soltas

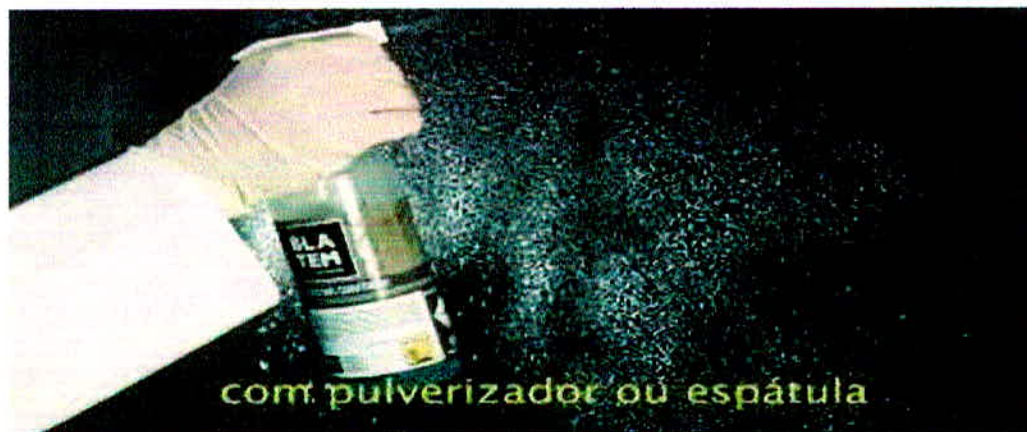
As etapas de aplicação consistem em aplicar o produto com escova, espátula ou através de pulverização. Aguardar o tempo de ação que dura em torno de 20 minutos e após o tempo de ação lavar com água a estrutura e deixar secar posteriormente.

**Figura 11** - Aplicação do produto com pulverizador

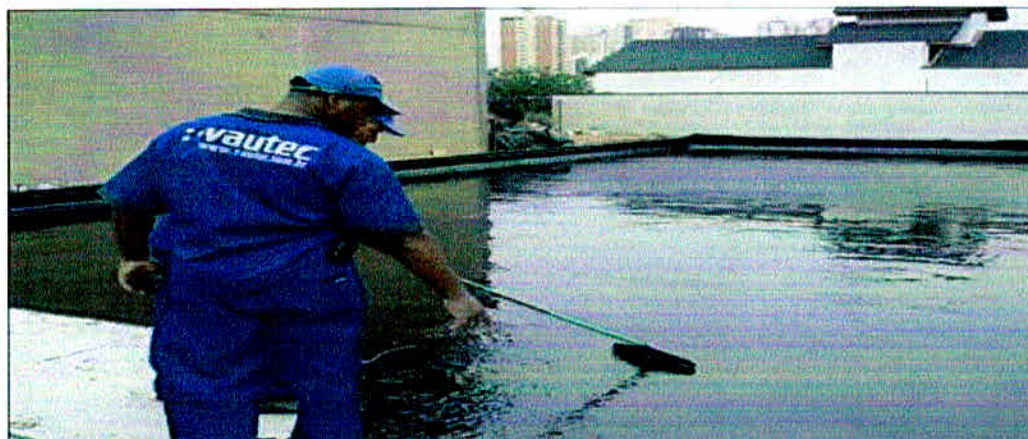
**Figura 12** - Aplicação do impermeabilizante

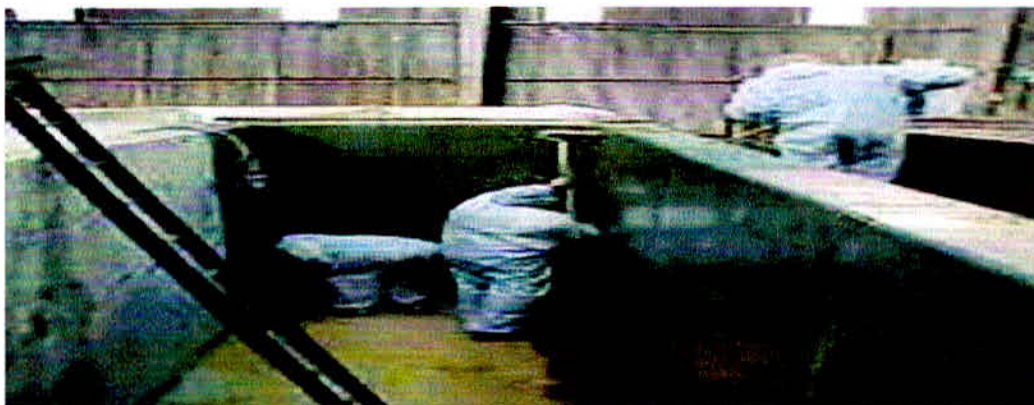
**Figura 13** - Aplicação tinta epóxi anticorrosiva

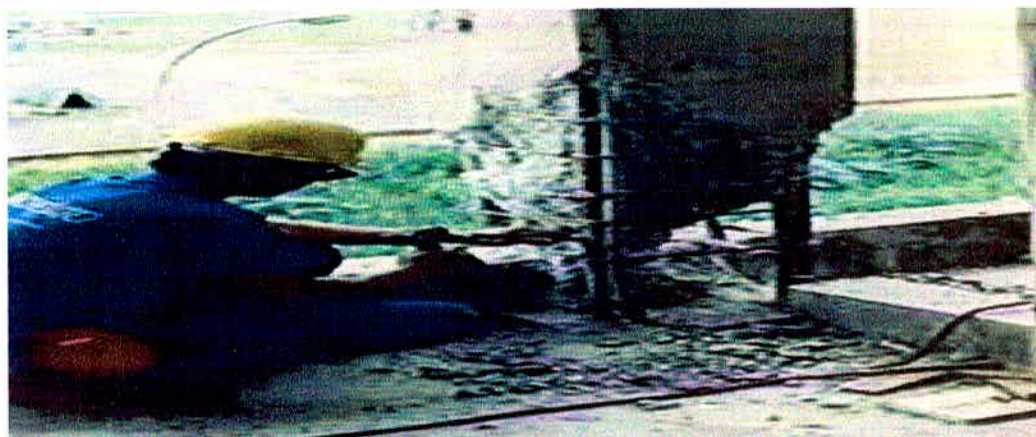
Assim, conhecidas as áreas afetadas, parte-se pelo processo de retirada do concreto danificado.

**Figura 14** - Retirada de concreto danificado

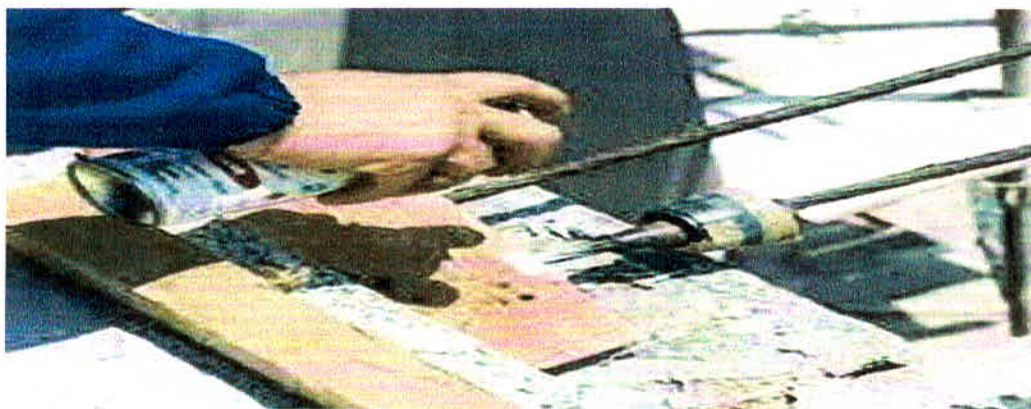
**Figura 16** - Utilização de impermeabilizantes
