ENGENHARIA CIVIL

IMPERMEABILIZAÇÃO DE LAJES DE COBERTURA

Trabalho de Conclusão de Curso apresentado ao curso de Engenharia Civil do Centro Universitário do Sul de Minas – UNIS/MG como requisito para a obtenção do grau de Engenheiro Civil, sob a orientação do Prof. M.S Antônio de Faria.

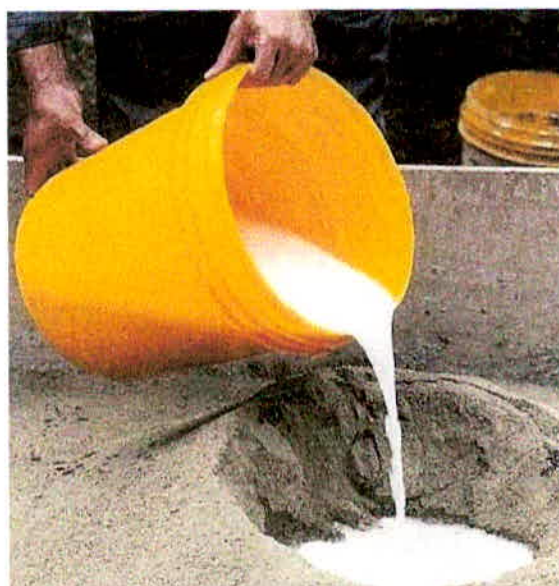
**Figura 3 – Preparação da argamassa com aditivo hidrófugo.**

Este aditivo deve ser dissolvido na água de amassamento, deve ser aplicado em duas ou três camadas de aproximadamente 1 cm de espessura. A camada exposta ao meio externo deve ser alisada com desempenadeira, até ficar com a superfície uniforme.

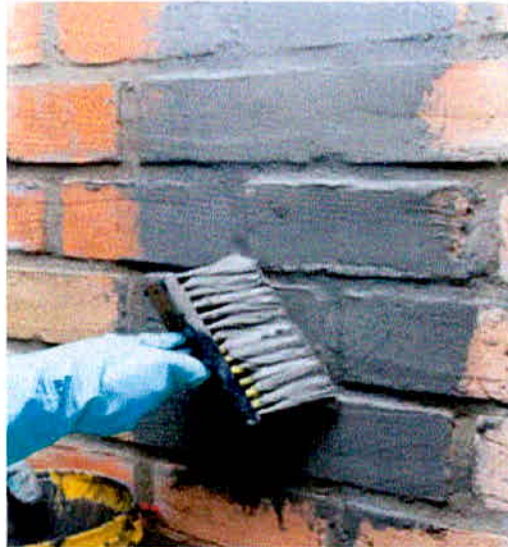
**Figura 4 – Aplicação do cristalizante na forma de pintura.**

Este produto necessita de água para se cristalizar, sendo assim, utiliza a própria água que pretende limitar para sua cristalização. Este produto não altera a potabilidade da água.

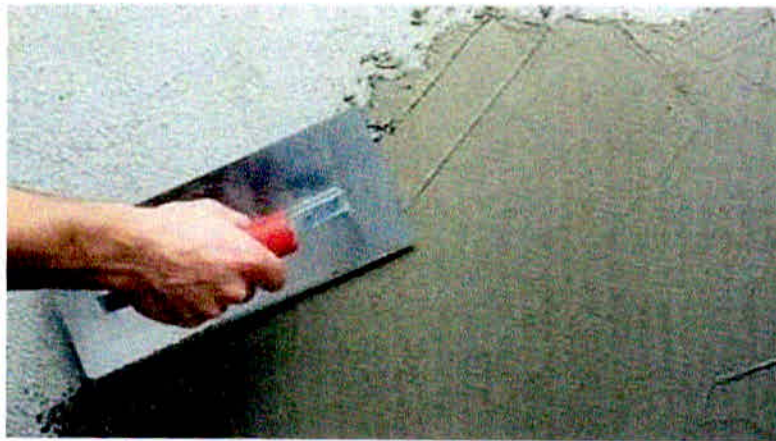
**Figura 6 – Aplicação da argamassa polimérica na forma de revestimento.**

Abaixo é representada através das figuras 6 e 7 a aplicação de argamassa polimérica através do método de revestimento e também de pintura.

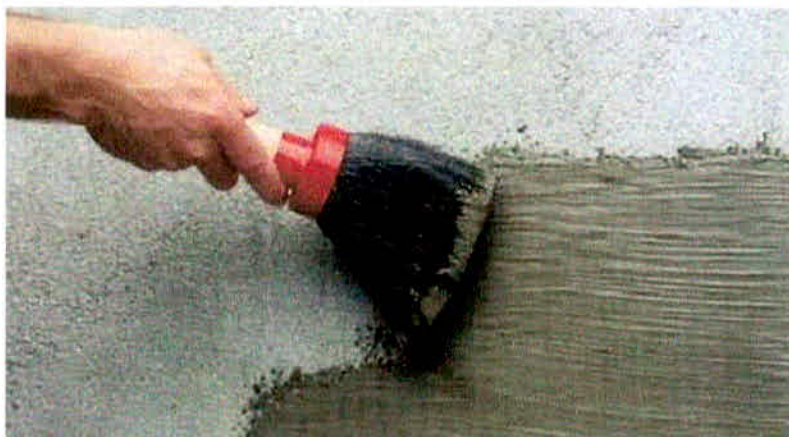
**Figura 7 – Aplicação da argamassa polimérica na forma de pintura.**

Sua aplicação pode ser feita sobre o concreto, alvenaria e argamassa, deve-se umedecer a superfície de aplicação e aplicar 2 demãos do produto com auxílio de uma trincha ou brocha. O tempo de cura pode chegar a até 3 dias.

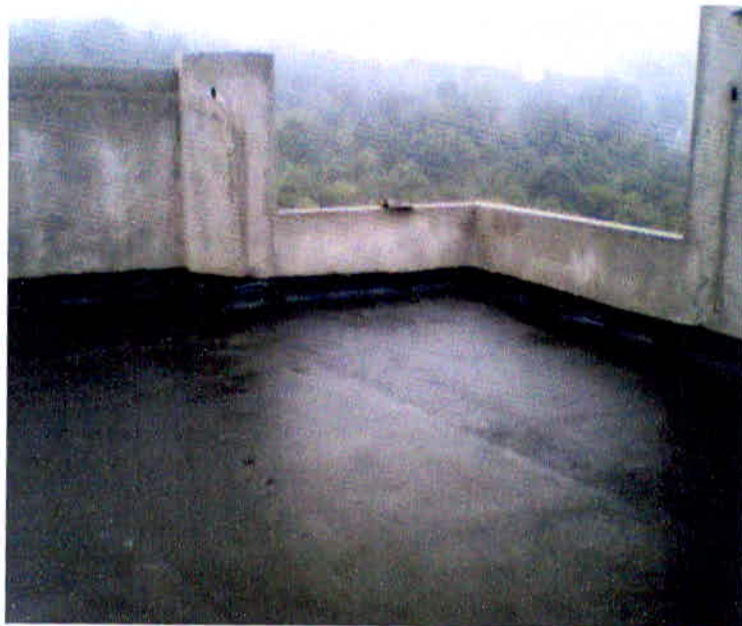
**Figura 9 – Imprimação da superfície.**

A seguir serão apresentadas figuras que representam respectivamente as etapas para execução da manta asfáltica, imprimação, execução e teste de estanqueidade.

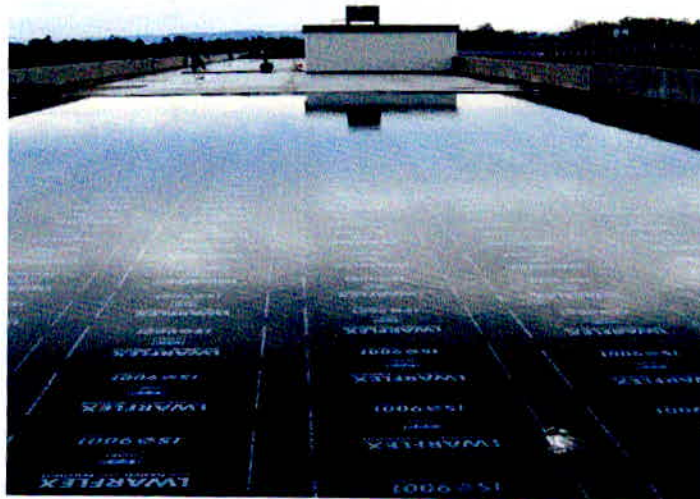
**Figura 11 – Teste de estanqueidade.**

A (NBR 9574, 2008, p.15) impõe ao aplicador a fazer um teste de estanqueidade com uma lâmina de água, por 72 horas sobre a superfície da manta, com o objetivo de identificar possíveis falhas no sistema.

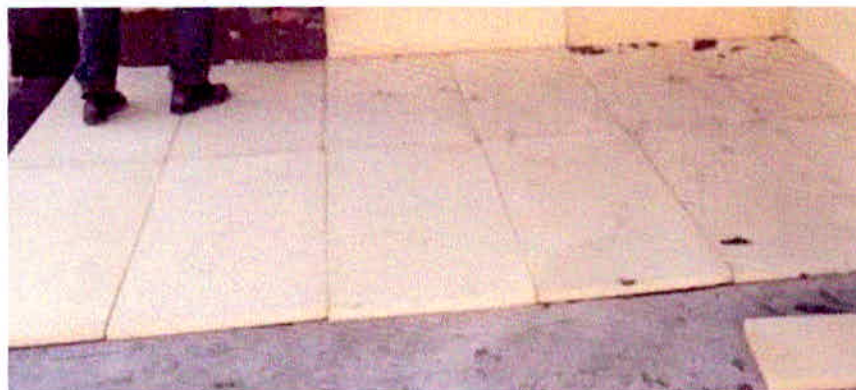
**Figura 21 – Isolamento térmico com placas de poliestireno expandido moldado.**

Para Cunha e Neumann (1979), “o isolamento térmico proporciona conforto, porque mantém estável a temperatura nos ambientes, reduz o aquecimento no verão e o esfriamento no inverno”, e também, que proporcionam economia, pois permite a redução na potencia dos aparelhos de ar condicionado, caso necessário, havendo uma diminuição no consumo de energia elétrica. A figura abaixo apresenta um exemplo de aplicação de isolamento térmico com placas de poliestireno expandido.

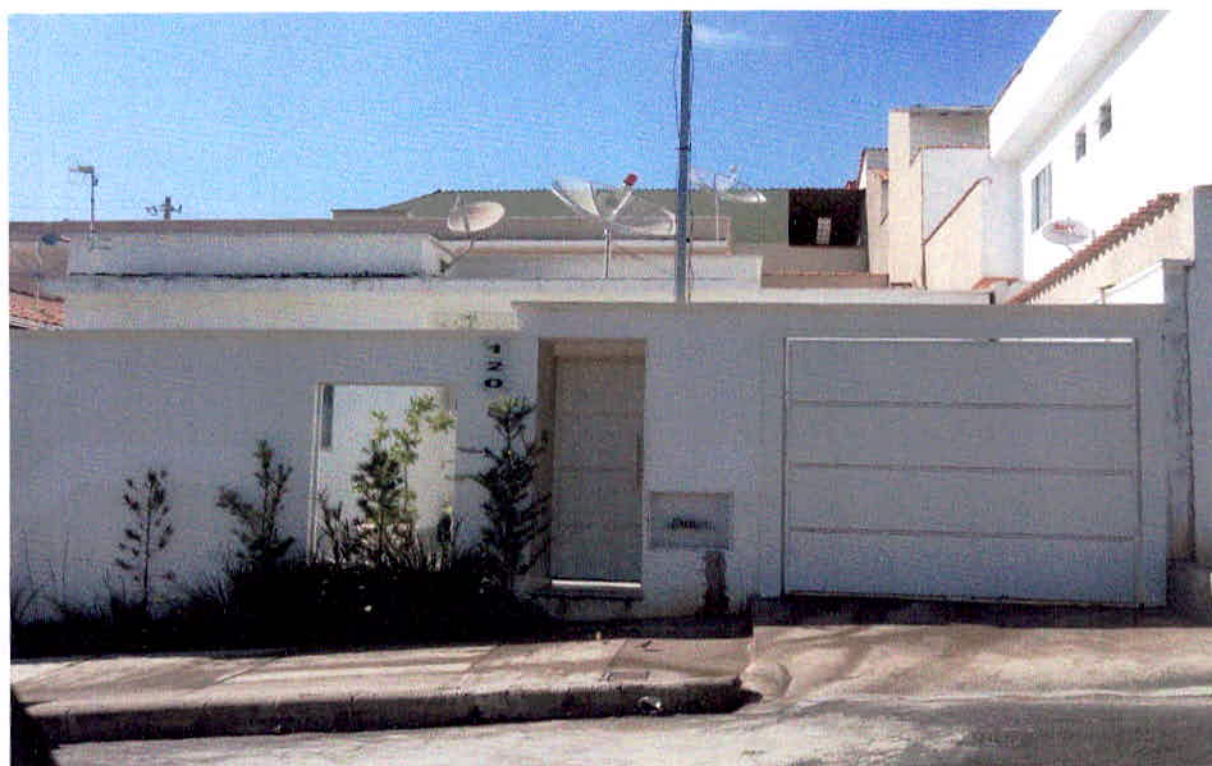
**Figura 24 – Residência em que foi estudada a laje.**

A laje analisada em questão possuía um sistema impermeabilizante aplicado segundo o morador desde a entrega do imóvel, realizada em meados de 2011. Segundo o mesmo, havia o aparecimento de infiltrações, principalmente atingindo as emendas das paredes que fazem ligação com esta laje, nas quais se agravavam com a ocorrência de chuvas, sendo intensas ou não.

- Tipo de impermeabilização executada: Manta asfáltica;
- Patologia encontrada: Infiltração na emenda entre a laje e a parede interna da edificação;

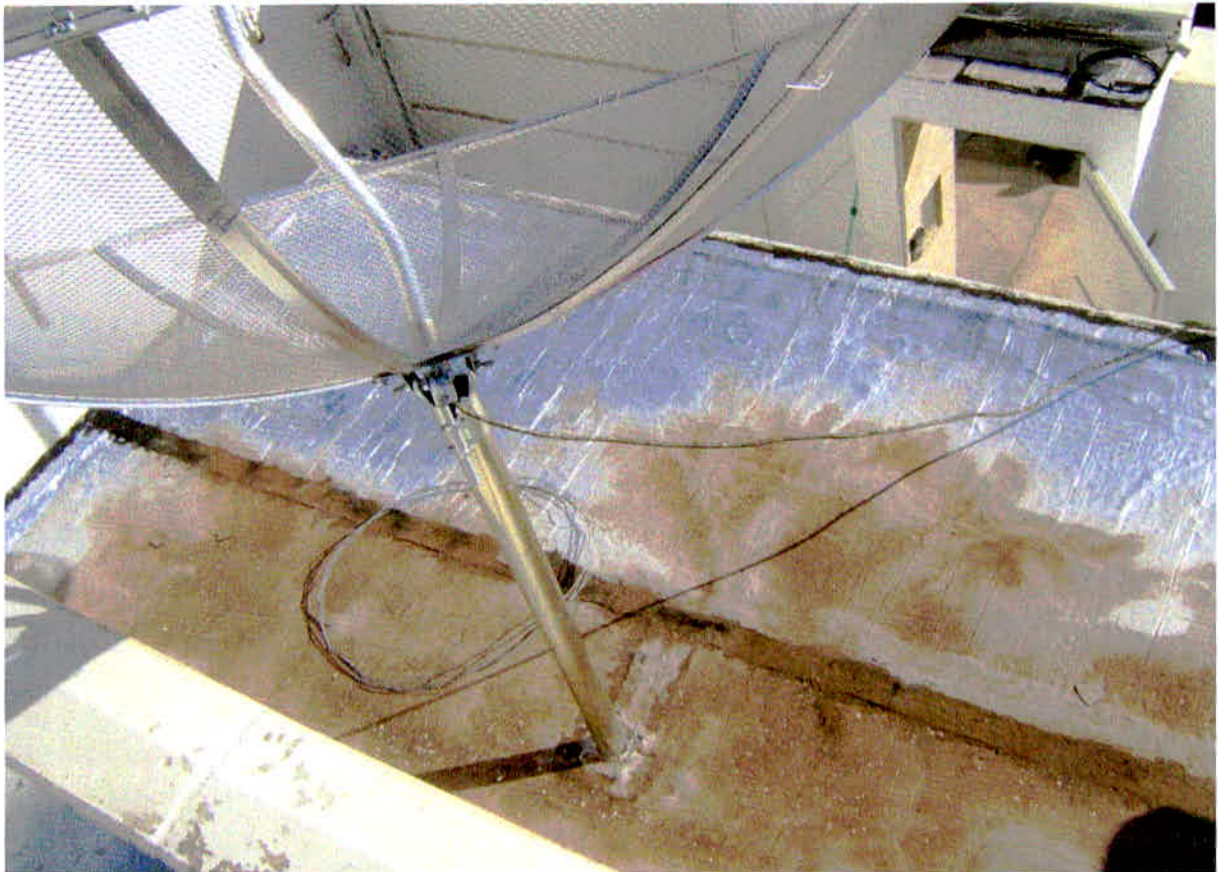
**Figura 25– Laje analisada pelo autor, já impermeabilizada com manta asfáltica.**

A figura 25 a seguir, mostra a laje de cobertura que mesmo com uma impermeabilização executada, ainda sim há infiltrações, promovendo o desconforto do usuário.

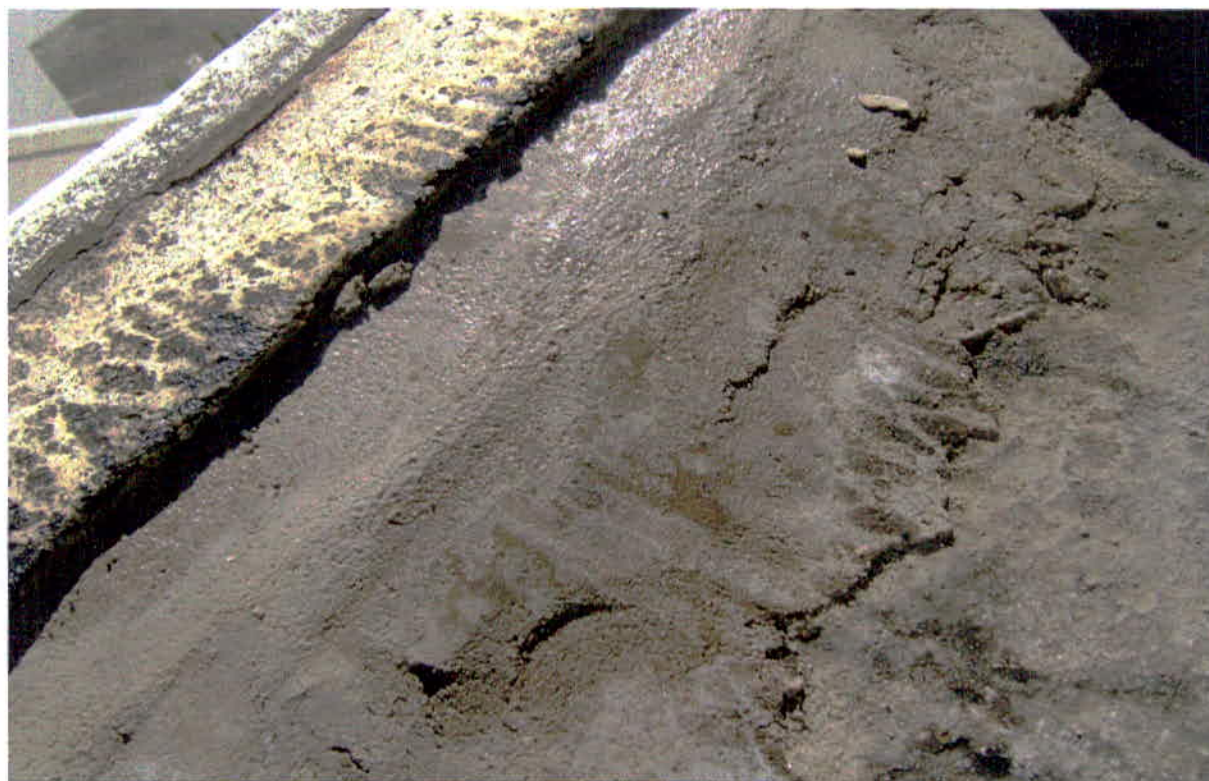
**Figura 26 – Após a retirada da manta observou-se a formação de gotículas de água.**

- Perfurações na manta asfáltica decorrente da instalação de antena de TV;
- Falta de inclinação direcionando as águas pluviais para os condutores, formando poças quando há a ocorrência de chuvas;
- Erros na emenda da manta asfáltica, que quando há a formação de poças, a água infiltrando através das emendas;
- Falha na execução do sistema de impermeabilização,

As figuras 26, 27 e 28 apontam os possíveis problemas na impermeabilização, que pode está causando o problema.

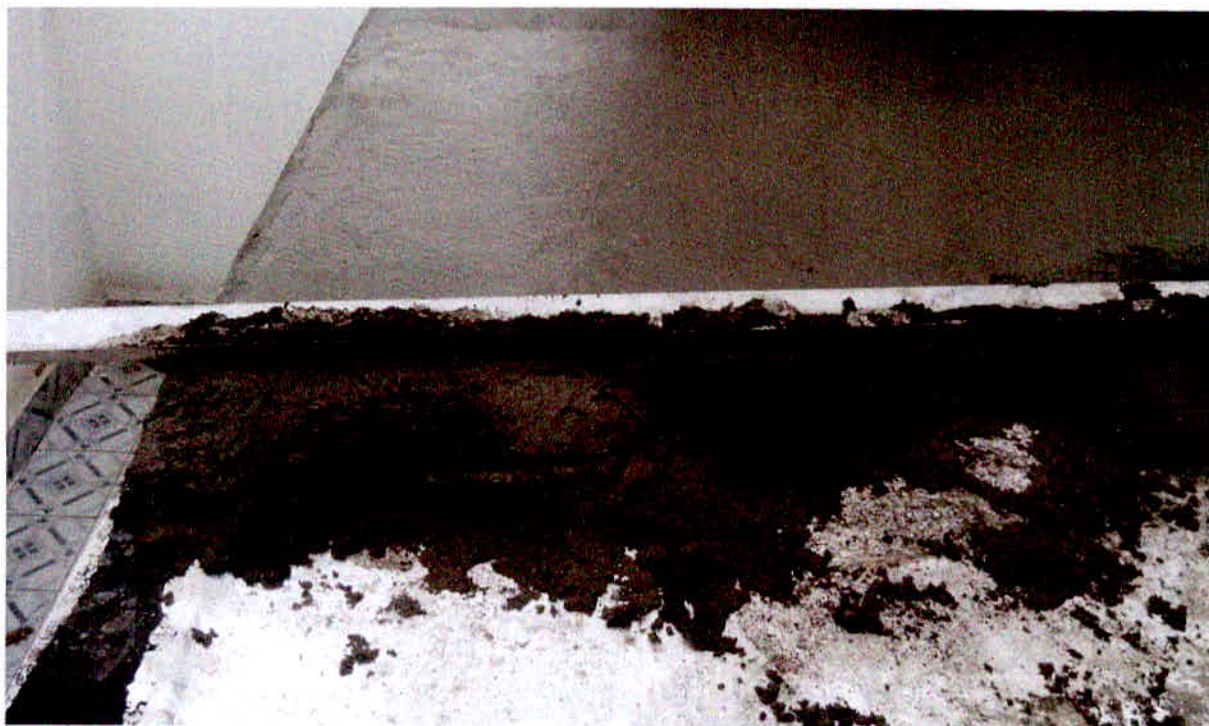
**Figura 36 – Aplicação da argamassa de proteção com inclinação para o condutor de águas.**

Após a aplicação do novo sistema impermeabilizante, foi executada no local uma camada de argamassa de traço 1:3, a qual corrigiu o antigo problema de empocamento de água aplicando uma inclinação de aproximadamente 2% sentido ao condutor que se encontra na laje, além disso, também tem a função de proteção da impermeabilização.
