ENGENHARIA MECÂNICA

**SISTEMAS DE VEDAÇÃO AUTOMOTIVA: variação na carga de compressão
apresentada na guarnição de porta malas em EPDM**

Trabalho de Conclusão de Curso apresentado ao Centro
Universitário do Sul de Minas para obtenção de grau de
bacharel em Engenharia Mecânica sob a orientação do
Prof. Me. Luís Carlos Vieira Guedes.

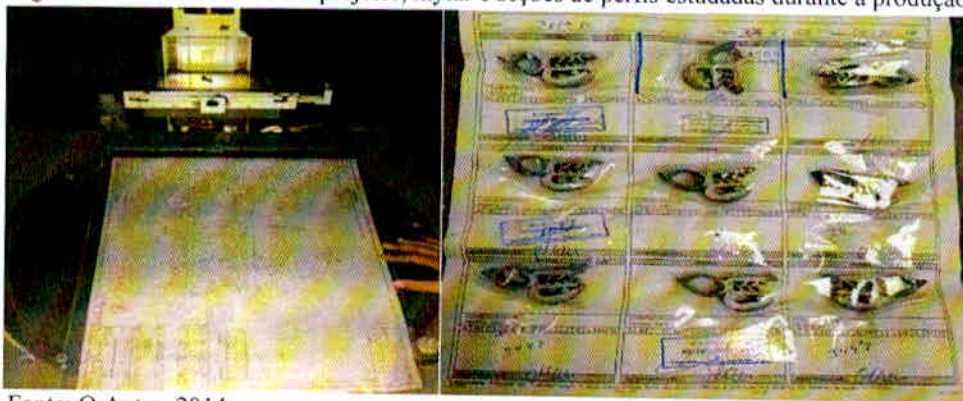
Figura 2 – Cabine de luz com projetor, mylar e seções de perfis estudadas durante a produção

A projeção do perfil é feita por um operador padrão, chamado de “cabeça de linha” que a cada 30 minutos recolhe uma peça, extrai uma seção de 20 a 30 mm com auxílio de uma serra conhecida como “serra fio de cabelo” e um guia de perfil igual ao que está em produção para que não haja um corte irregular e a análise não seja prejudicada por este motivo. De posse da seção do perfil, o mesmo vai até a cabine de luz (Fig.2), onde se encontra o projetor de perfil no qual é realizada a projeção sobre o desenho padrão emitido pelo CAD segundo KERRY, H. T., 1997 CAD “é sigla para a expressão inglesa *Computer Aided Design*, que traduz-se por desenho por auxílio de Computador. Designa programas de computador para facilitar a tarefa de realização de desenhos técnicos e projetos, tais como projetos de máquinas, peças, circuitos eletrônicos e ferramentas” desenho que conta com todas as tolerâncias permitidas e indicação dos pontos de referencia para esta projeção. Caso a projeção mostre uma divergência acima do permitido em desenho a produção deste intervalo está rejeitada e parte para um reajuste de parâmetros de linha para ajustar o perfil ao desenho, caso contrário ele anexa o “batoque” em um pasta de controle de produção e libera o lote de peças.

Nesta análise das projeções feitas no lote do perfil não temos nenhuma evidencia de alterações além do permitido, ou seja, o item estava segundo este teste aprovado e pronto para ser entregue ao processo produtivo seguinte.

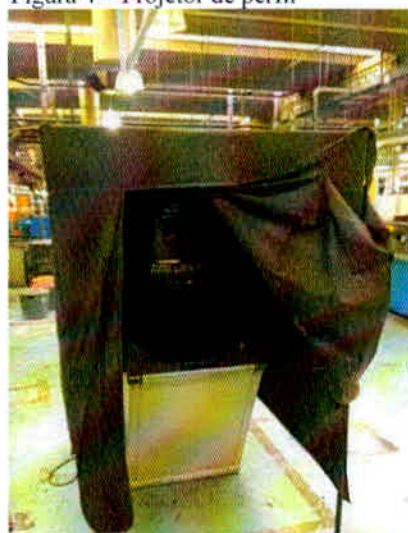
Figura 4 – Projetor de perfil

O projetor de perfil (Fig.4), é utilizado para visualizar todos os detalhes do perfil, pois como tratam-se de peças com geometria complexa, para avaliarmos cada detalhe da posição do item se faz necessário a utilização deste recursos.

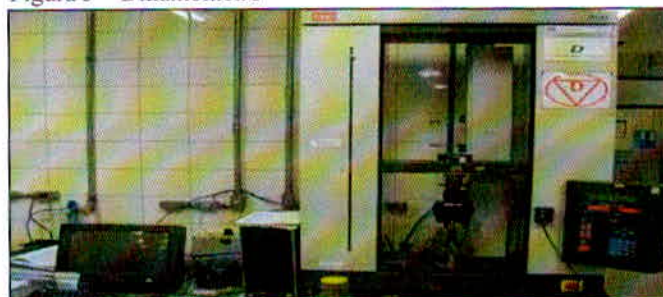
Figura 5 – Dinamômetro

O dinamômetro (Fig.5), é o equipamento mais importante quando tratamos do assunto compressão, pois ele é o responsável por medir a carga em cada item e caso o mesmo esteja fora do especificado deve-se imediatamente parar a produção para corrigir o problema.

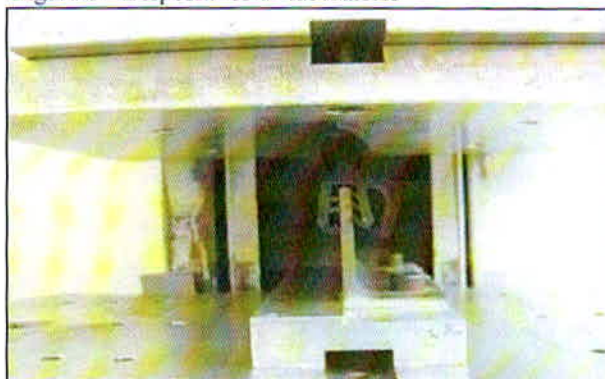
Figura 6 – Dispositivos de laboratório

Os dispositivos em questão (Fig.6), são os que simulam a carroceria do automóvel, ou seja, mantém a peça na mesma condição em que ele será empregada no automóvel para que o teste demonstre o comportamento mais próximo da realidade possível.
