ENGENHARIA CIVIL

**SOLUÇÕES PARA O SISTEMA DE MICRODRENAGEM DA
AVENIDA DOUTOR JOSÉ JUSTINIANO DOS REIS EM VARGINHA-MG**

Trabalho apresentado ao curso de Engenharia Civil do Centro Universitário do Sul de Minas - UNIS/MG como pré-requisito para obtenção do grau de bacharel sob a orientação da Prof.^a M.^a Ivana Prado de Vasconcelos.

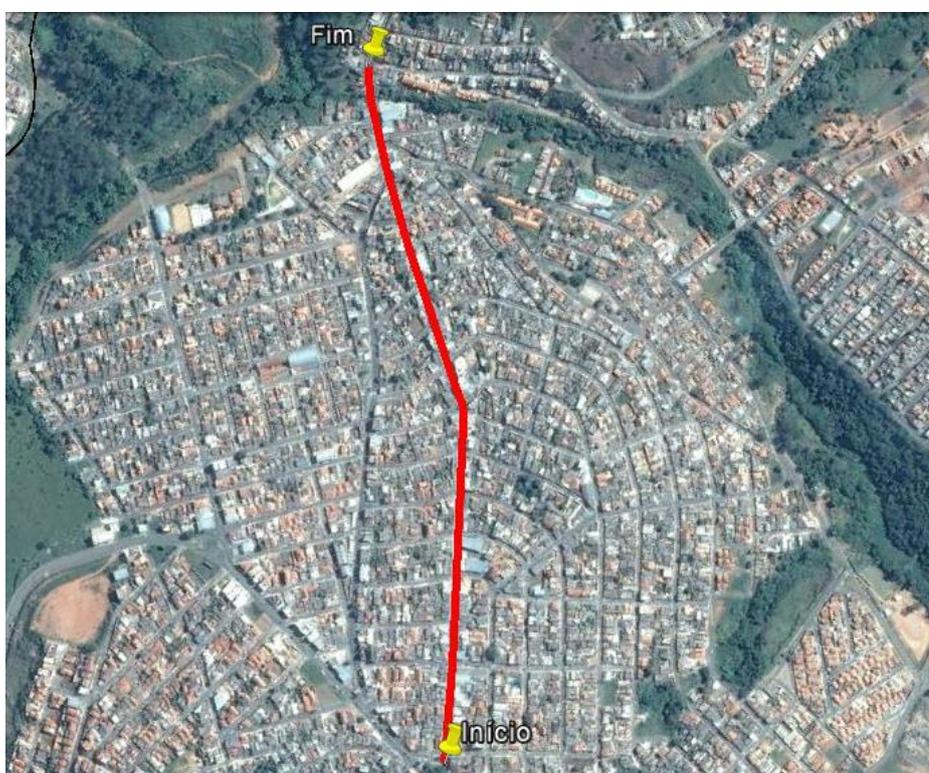
Figura 01- Avenida Doutor José Justiniano dos Reis

A Avenida Doutor José Justiniano dos Reis está localizada em uma das principais avenidas que interligam os bairros Jardim Sion e Nossa Senhora da Aparecida da cidade de Varginha, Minas Gerais. Apresentou uma extensão aproximadamente de 1,00 km e uma largura de 7,85 m, conforme a Figura 01.

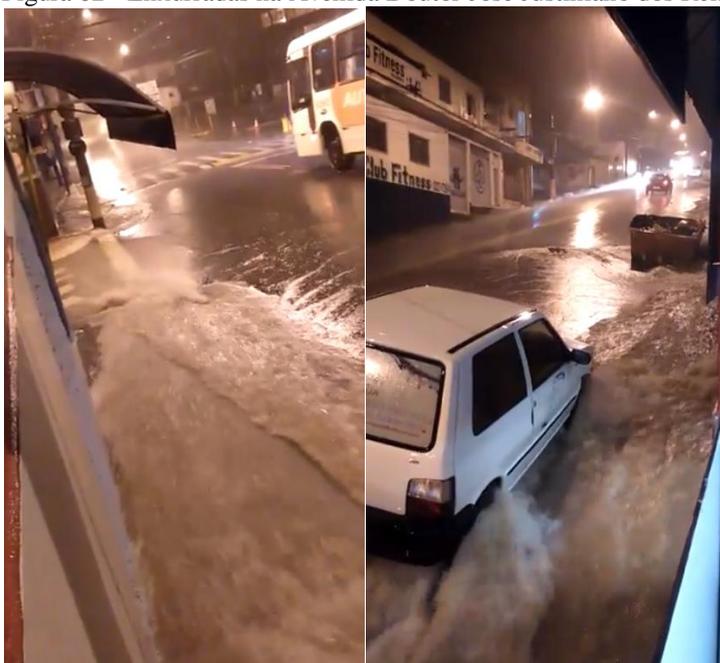
Figura 02 - Enxurradas na Avenida Doutor José Justiniano dos Reis

Foi desempenhado no trabalho de conclusão de curso I uma análise referente ao sistema de microdrenagem no ponto crítico da avenida, localizada no final da via onde demonstrou grande índices de enxurradas e alagamentos, como a Figura 02 ilustra.

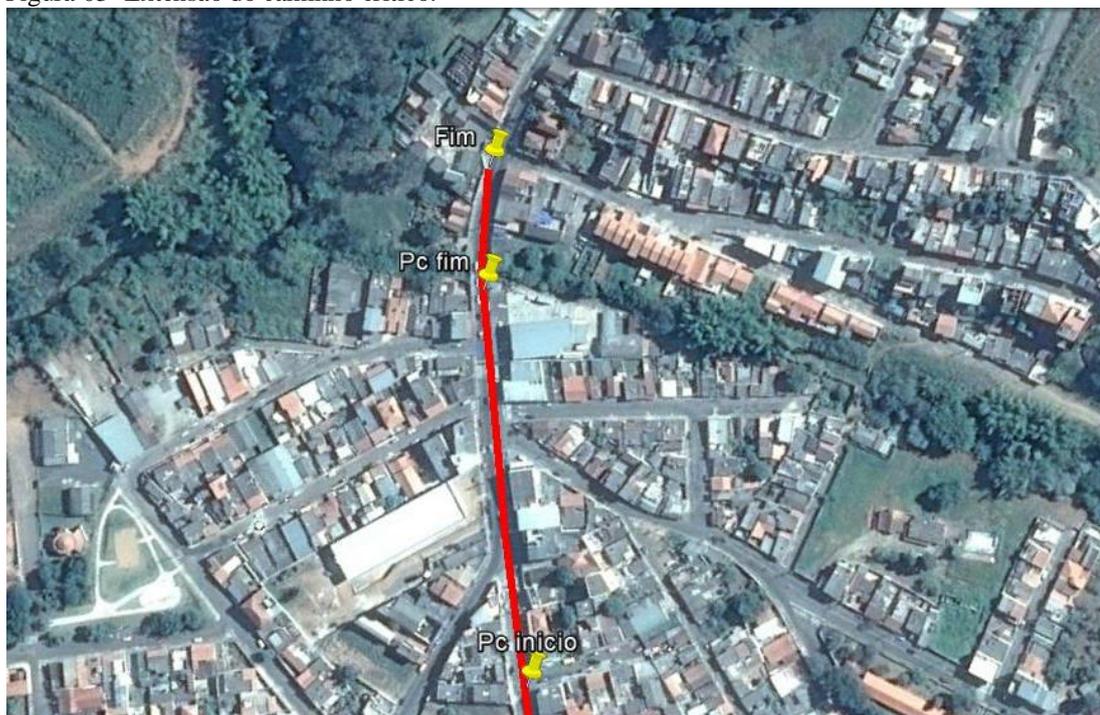
Figura 03- Extensão do caminho crítico.

Fatores esses que foram essenciais para o desenvolvimento do trabalho realizado que foi propor possíveis soluções para os problemas neste trecho. O ponto crítico em estudo possui comprimento de 212 metros, de acordo com a Figura 03.

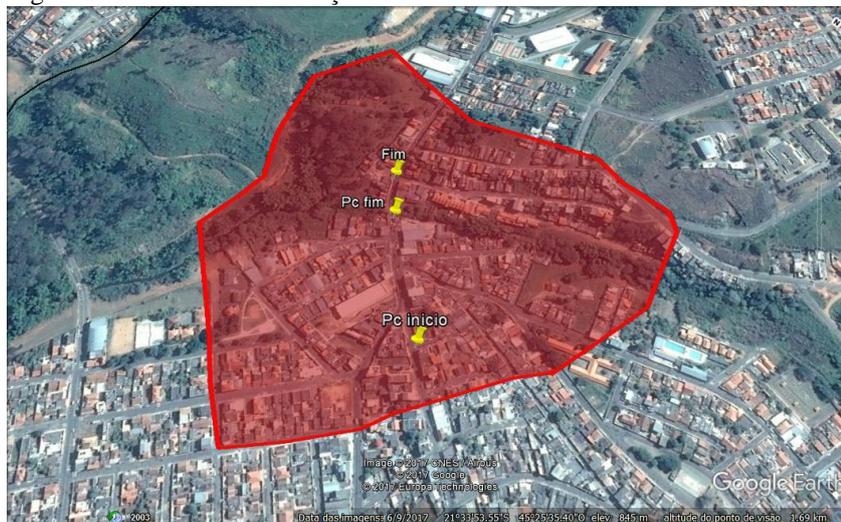
Figura 04– Bacia de contribuição inicial

Na primeira etapa do trabalho foi desenvolvido um estudo preliminar por meio da delimitação da bacia de contribuição com base no ponto crítico onde apresentou uma área igual a 248.650 m², conforme Figura 04. Entretanto, por motivo de ausência de dados que permitissem uma análise mais aprofundada sobre a área, não foi levado em consideração todo o sistema de drenagem que está sendo direcionado para a região crítica.

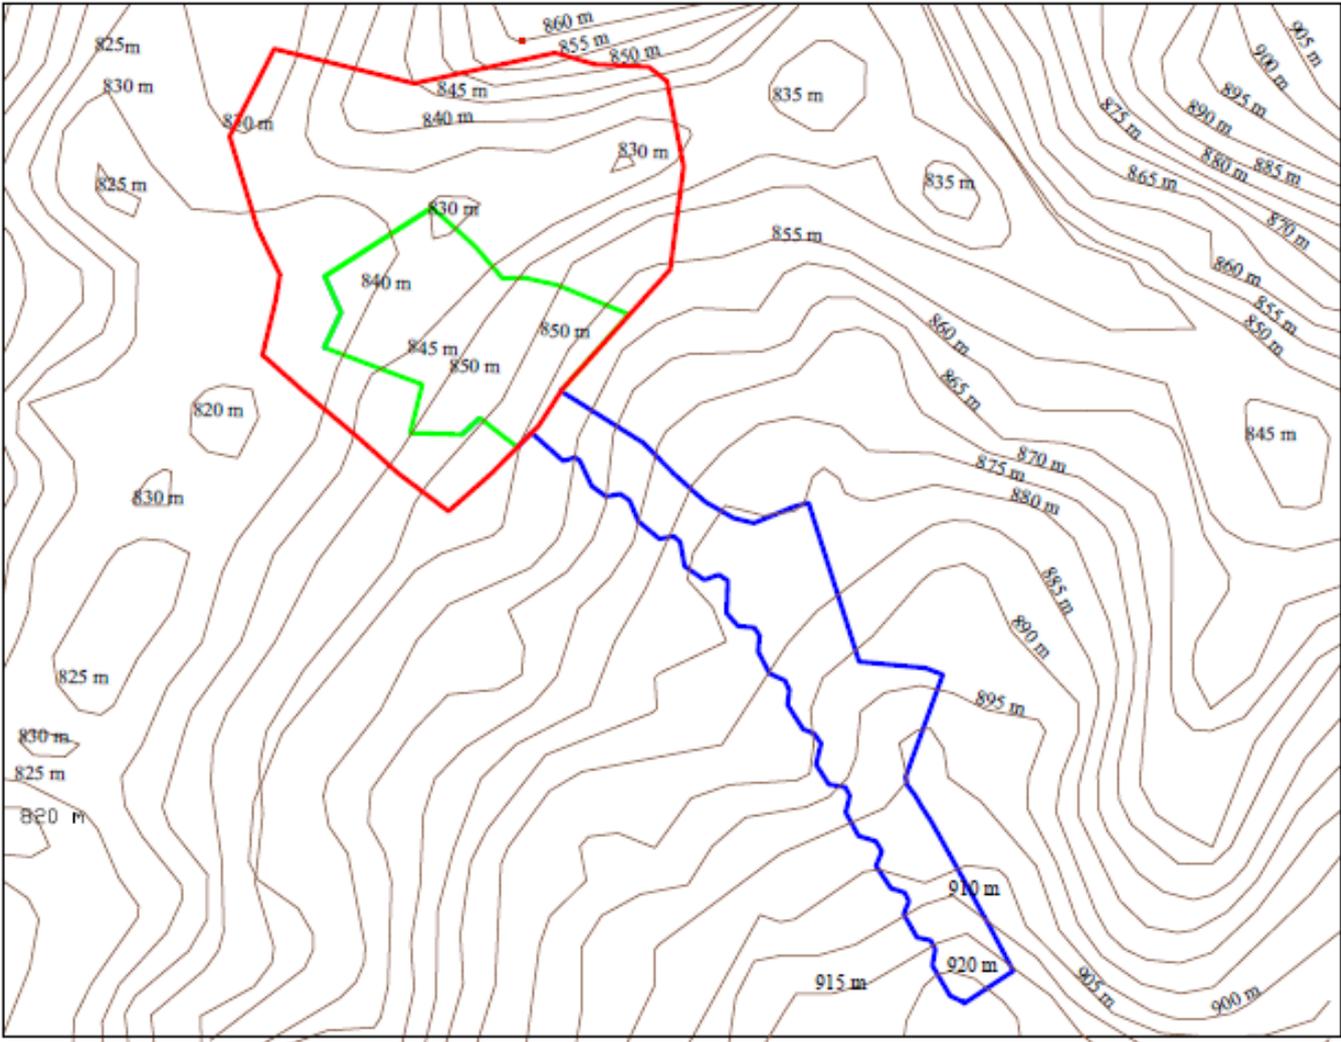
Figura 05- Recortes da bacia hidrográfica

Com isso, com auxílio do software *Google Earth*, executou uma nova delimitação com base nos parâmetros descritos previamente, conforme a Figura 05 demonstra.

A retirada da parcela demarcada na Figura 5 corresponde a uma área total de 187.432 m². Já o acréscimo demarcado na sub bacia (Figura 5) é de 117.519,43 m², ou seja, a bacia de contribuição analisada que será estudada nesta segunda etapa do trabalho apresentou uma área total de 178.737,43 m², conforme demarcado pela Figura 06. Observou uma redução na área total da bacia inicial para a segunda de 47,26%.

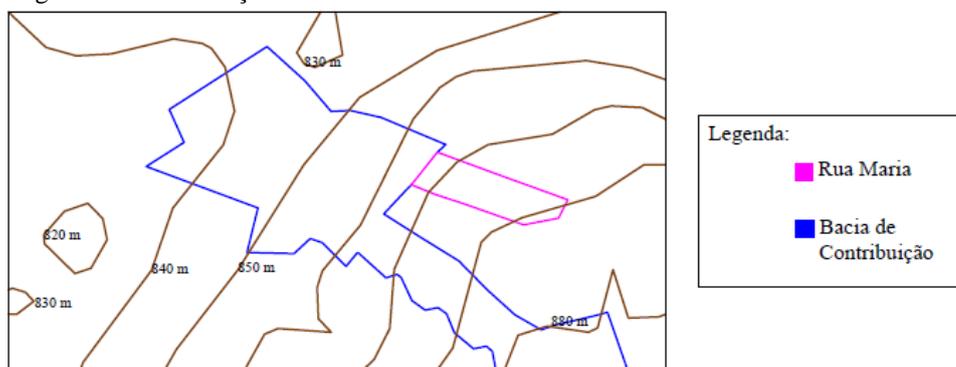
Figura 07 – Delimitação da sub bacia da Rua Maria

Pela altimetria da região a Rua Maria não contribui para o sistema. Entretanto com base na informação obtida pela Prefeitura Municipal de Varginha às águas pluviais desta via está sendo interceptada e lançada para a bacia de contribuição, apresentando uma área total de 7.752 m².

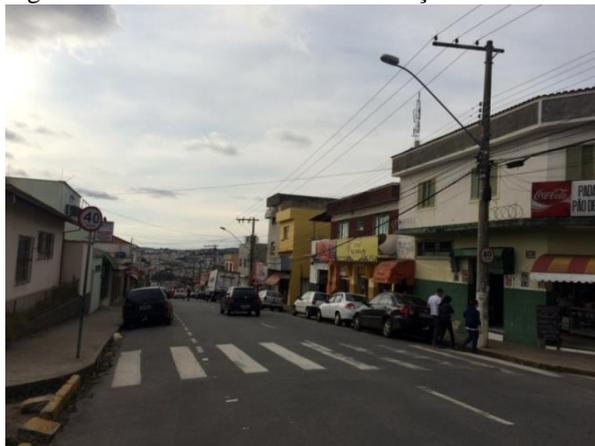
Figura 08- Início da bacia de contribuição

Com isso o levantamento final resultou em uma área iguala 186.489,43 m². O início dessa bacia está localizada entre o cruzamento com a Rua José Vicente Ferreira e a Avenida Doutor José Justiniano dos Reis até o ponto crítico (localizado entre o cruzamento com a Rua Amaro Souza Lemes até o final da avenida principal), sendo considerado este o exutório da bacia. As Figuras 08 e 09, respectivamente, retratam a situação.

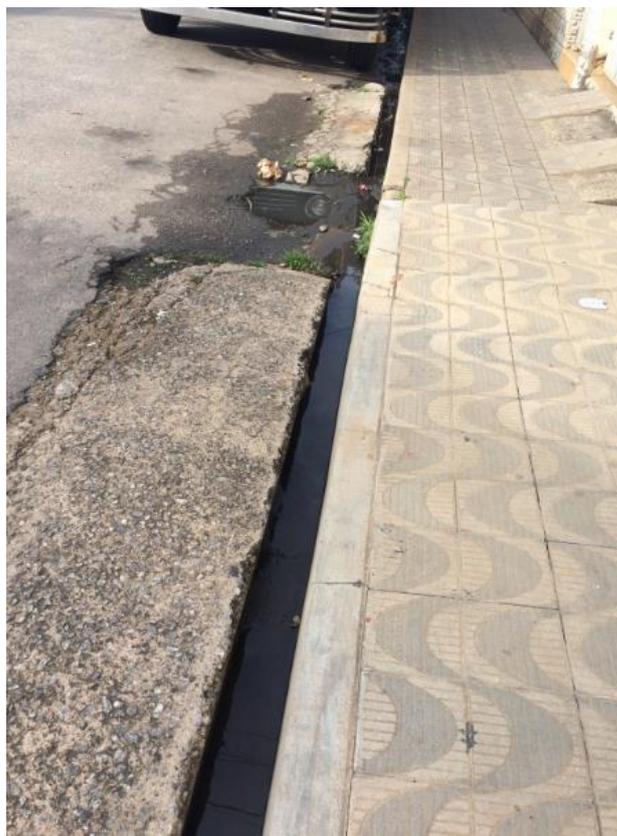
Figura 10 – Água parada

Botelho (2011) estabelece que o objetivo das sarjetas são governar o escoamento superficial para a captação, sendo em pequenos canais localizados ao longo da guia. Confirmado a importância de se possuir uma boa conservação e inclinação constante nas sarjetas para que o escoamento das águas pluviais ocorra normalmente até o ponto final de engolimento, porém isto não ocorre na prática. A Figura 10 ilustra o acúmulo de água resultado de uma inclinação nas sarjetas desconforme.

nas sarjetas

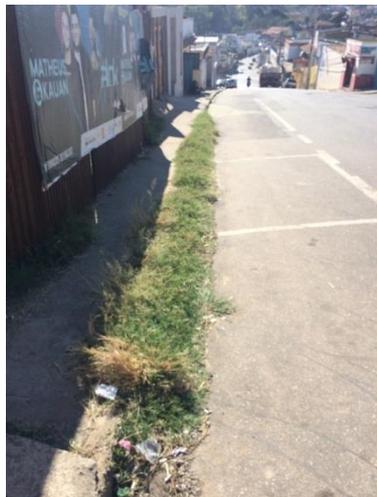
Figura 11 – Vegetação nas sarjetas

Outro problema encontrado foi à falta de manutenção e conservação das sarjetas que impendem e dificultam o escoamento das águas pluviais devido ao excesso da vegetação e lixo, conforme a Figura 11. Além do cobrimento deste dispositivo através de rampas, como demonstra a Figura 12.

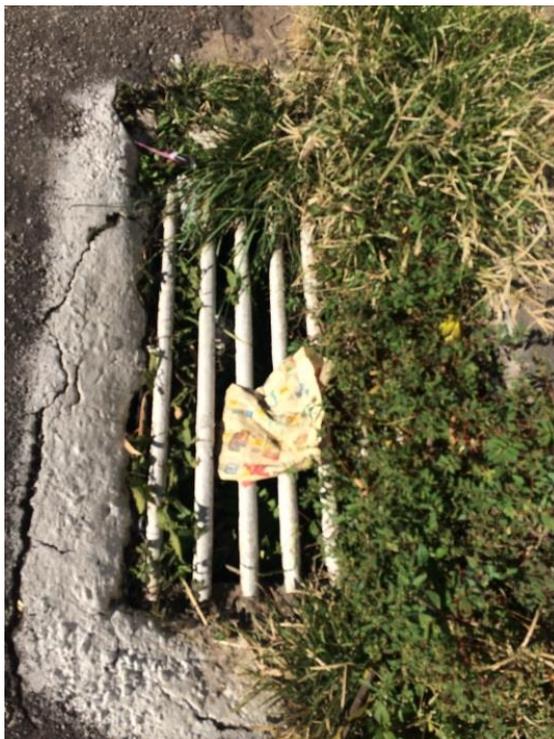
Figura 13 – Excesso de lixo e vegetação na boca de lobo

Também foram evidenciadas complicações em todos os dispositivos existentes, como mencionado anteriormente. A Figura 13 retrata um exemplo do excesso de vegetação e lixo na boca de lobo na Rua São José.

Vale ressaltar que esses problemas prejudicam o sistema como o todo, pois interfere diretamente no escoamento pelas sarjetas e com isso gera um direcionamento indevido do fluxo das águas para o passeio e vias ao invés de escoarem para os componentes de drenagem que tem a função de captar as águas pluviais.

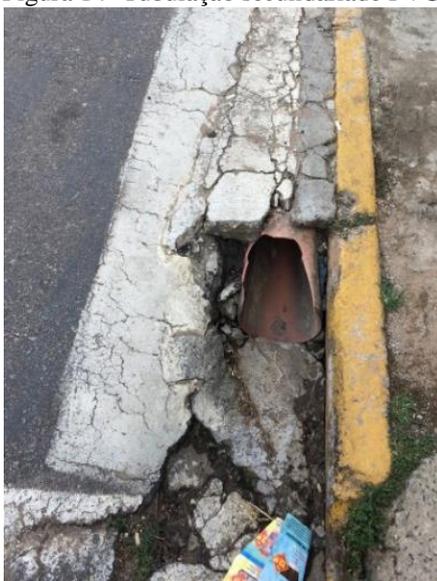
Figura 14- Tubulação secundária de PVC

Já em relação às tubulações secundárias existentes ao longo da Avenida apresentou um total de 12 dispositivos, sendo que 5 não possuiu nenhum tipo de problema. Por outro lado, sete tubulações apresentaram os mesmos problemas das bocas de lobo como o acúmulo de lixo, vegetação, água parada e até mesmo a destruição dos componentes que afetam tanto no escoamento das águas pluviais quanto no seu engolimento. As Figuras 14, 15 e 16 ilustra mesma situação.

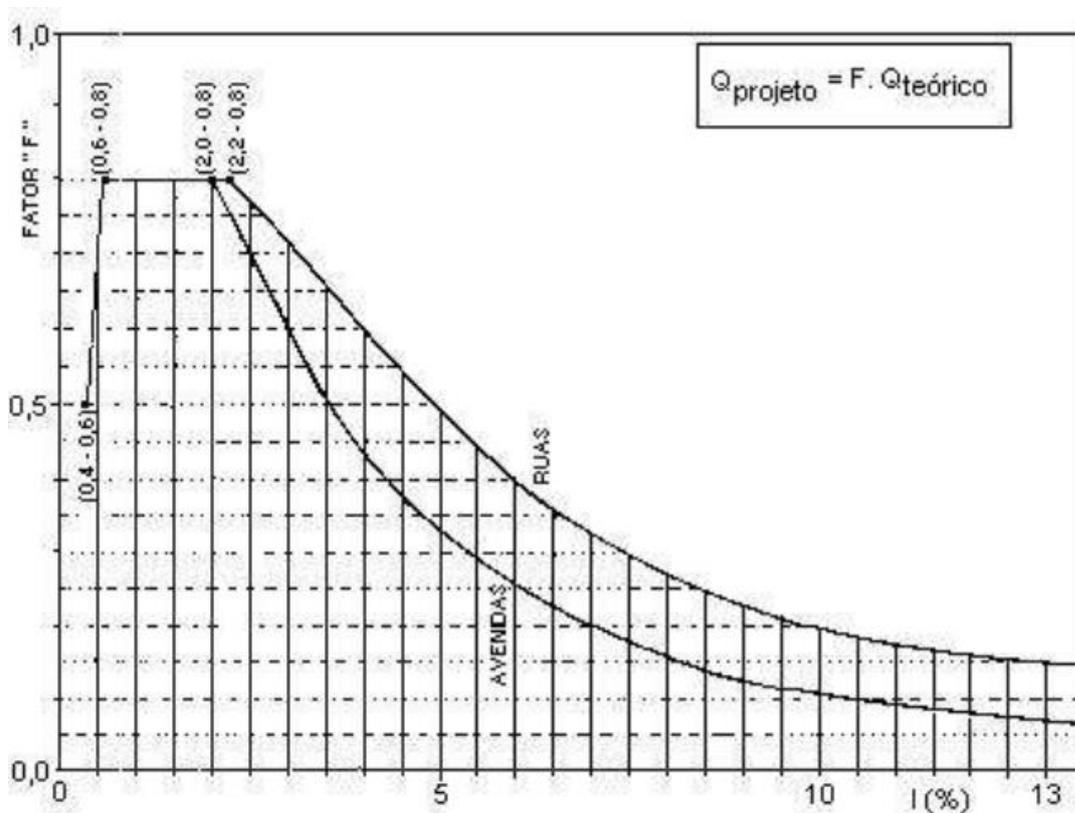
Figura 17- Fatores de redução de escoamento das sarjetas

A Secretária Municipal de Desenvolvimento Urbano- SMDU (SÃO PAULO, 2012) determina que para obter a vazão real na sarjeta é preciso multiplicar a vazão teórica obtida pelo fator de redução da capacidade da sarjeta (f), conforme a Figura 17.

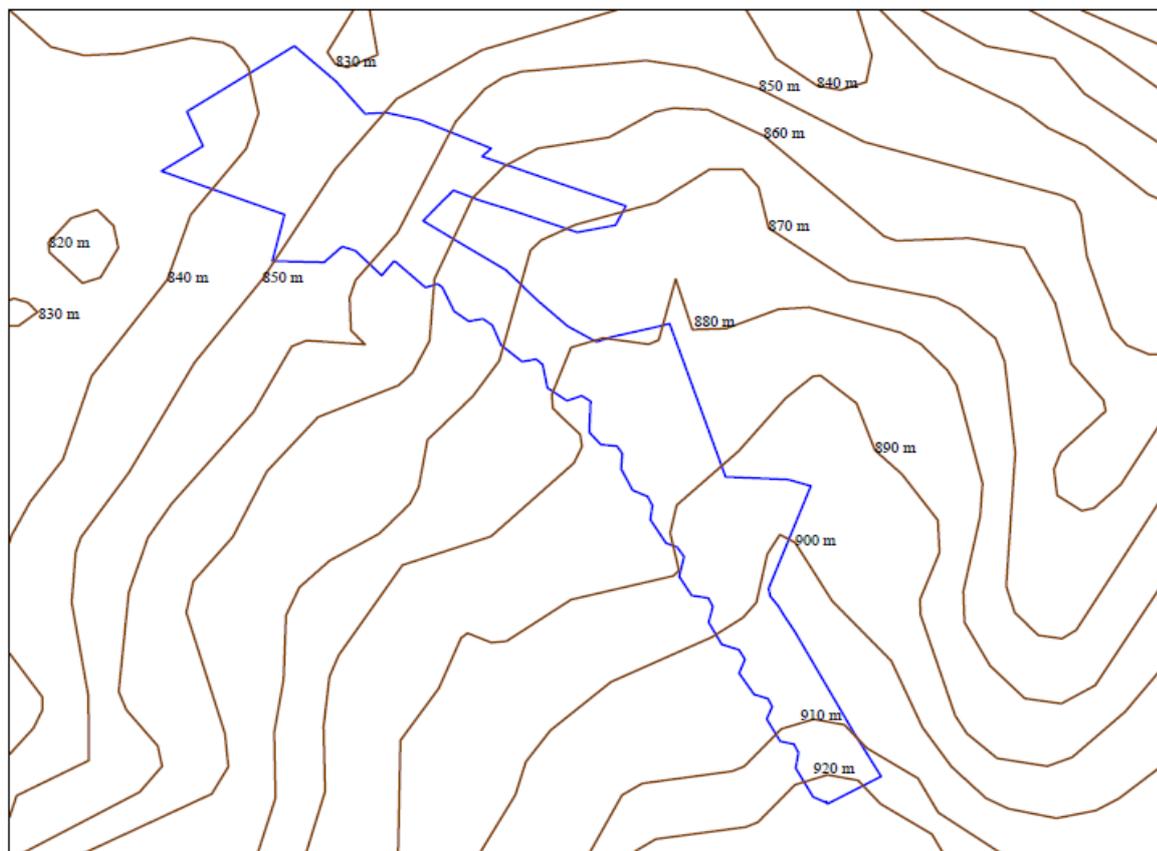
Figura 20- Bacia de contribuição

A delimitação da bacia de contribuição foi determinada pela topografia do terreno através do software *Google Earth*, obtendo as cotas de níveis pelo *Global Mapper*, de acordo com Figura 20.

A cota do ponto mais alto da bacia é de 927 metros, já a cota do ponto mais baixo é de 841 metros. A distância entre as duas cotas em linha reta é de 1069,81 metros.

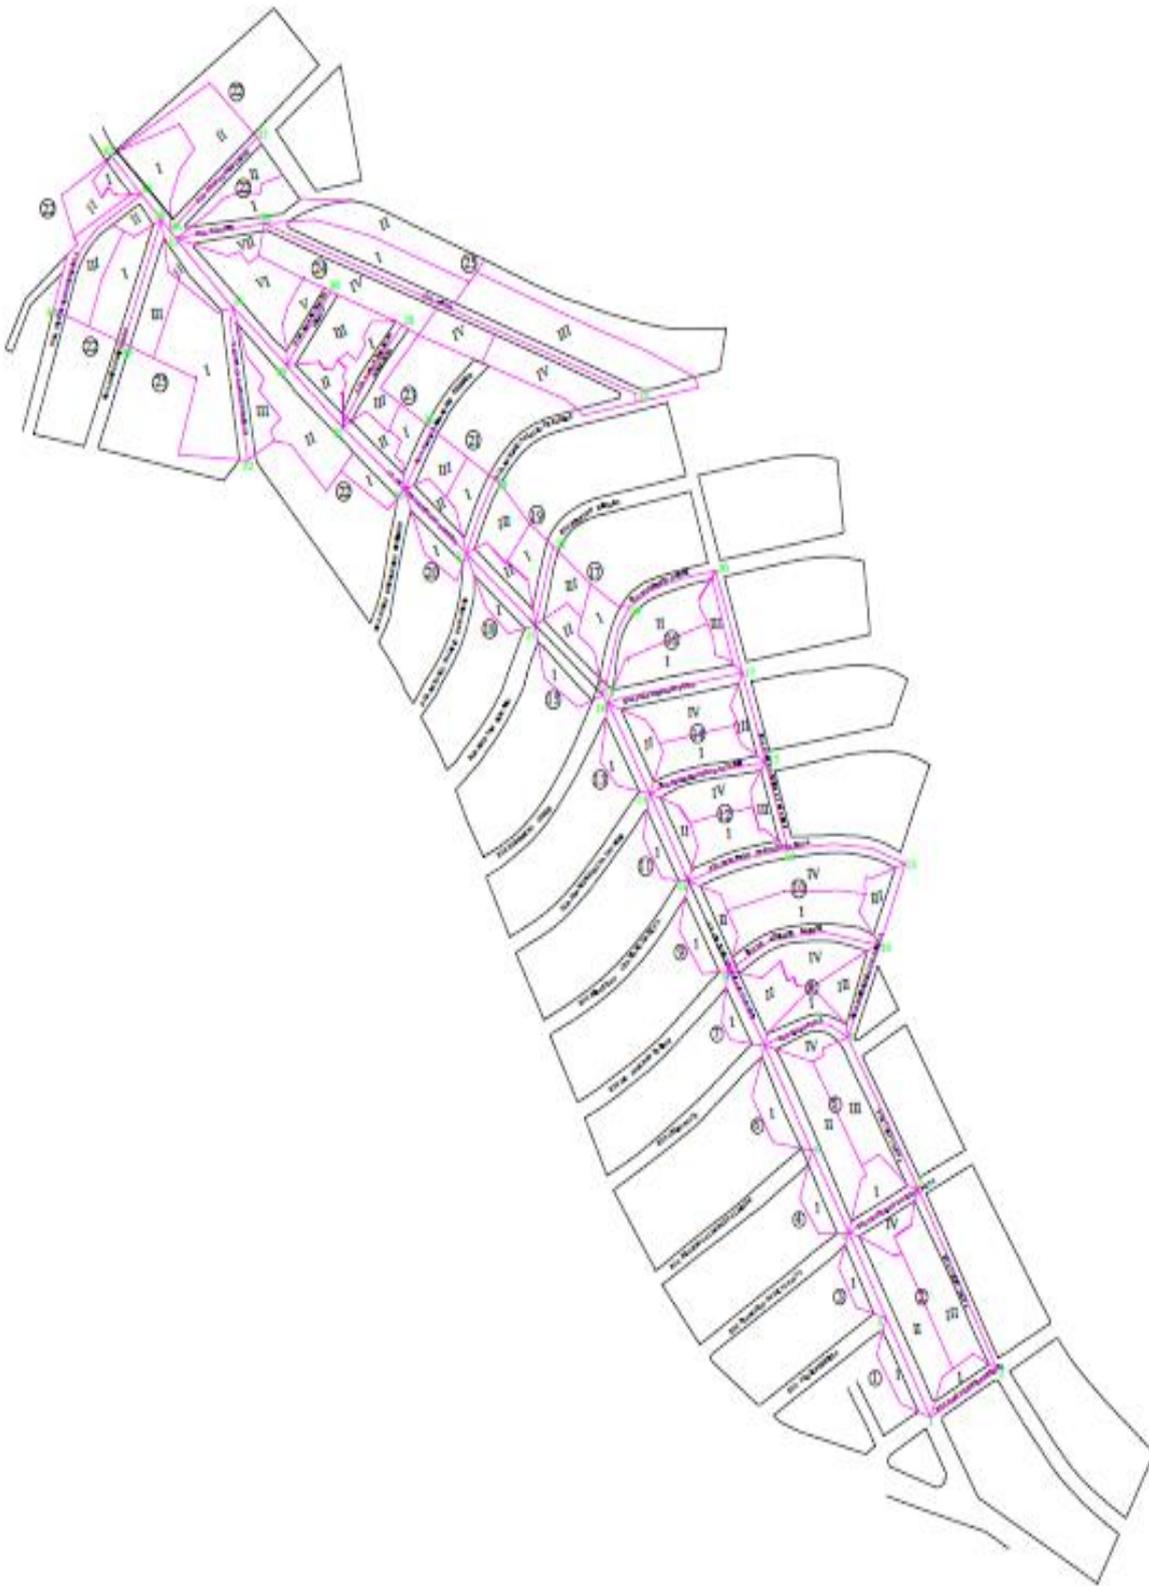
Figura 21 – Sub Bacias

Assim obteve-se um coeficiente *run off* médio, com base no Tabela 12.

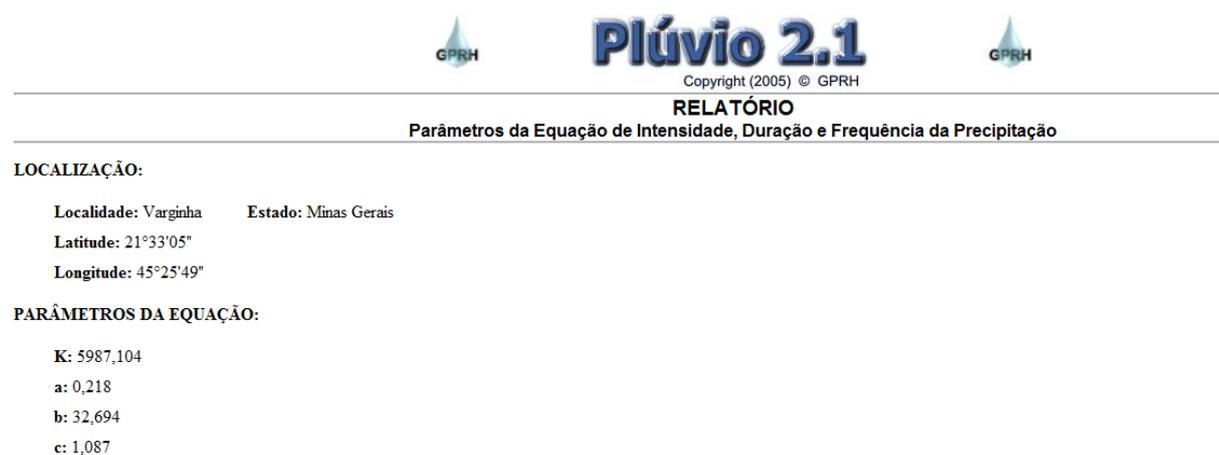
Figura 22 - Relatório do software Plúvio 2.1

Com base no dados obtidos pelo software *Plúvio 2.1* (GRUPO DE PESQUISA EM RECURSOS HIDRICOS, 2006), Figura 22, foi possível calcular a intensidade média da chuva pela Equação (22).

$$I_m = \frac{5987,104 \times 5^{0,218}}{(26,00 + 32,694)^{1,087}} = 101,65 \text{ mm/hora} \quad (22)$$

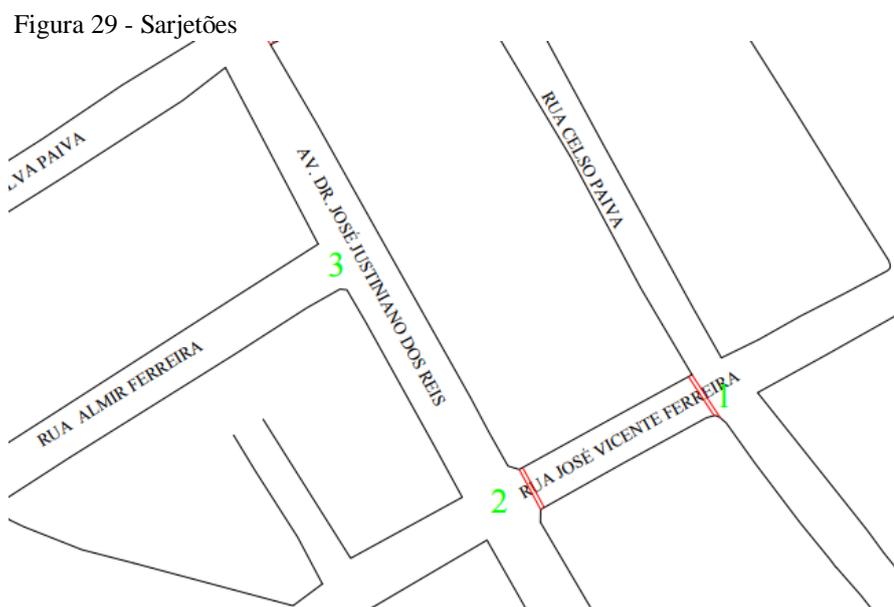
O sarjetão será em formato tipo V. A largura é calculada com base na Equação (64), conforme exemplo resolvido para a Rua José Vicente Ferreira onde apresentou dois sarjetões dispostos segundo a Figura 29. Foi implantado nesta via por conta de apresentar um menor fluxo de veículos e assim não interferindo na trafegabilidade como pode ocorrer na Rua Celso Paiva.

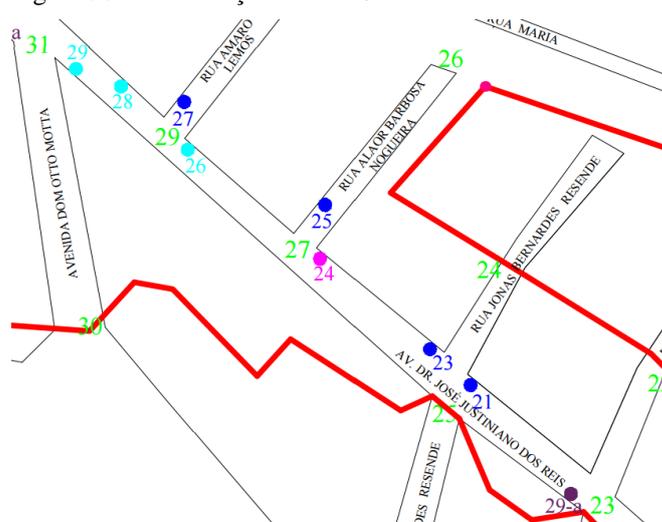
Figura 30 – Localização da BL 29-a

Observou que apenas as bocas de lobo número 29 e 32 que não conseguem fazer o engolimento necessário. A partir disso realizou o dimensionamento das mesmas, levando em consideração a medida padrão para as bocas de lobo a serem implantadas de 15 x 100 cm e 15 x 70 cm, devido a largura na sarjeta ser 15,5 cm.

Vazão a engolir: 0,197 m³/s

Solução: implantar uma nova boca de lobo com grelha sem depressão no trecho 23-25 com dimensão pré estabelecida 15 x 100 cm (29-a) ; e adequar a dimensão da boca de lobo número 29 para 15 x 70.

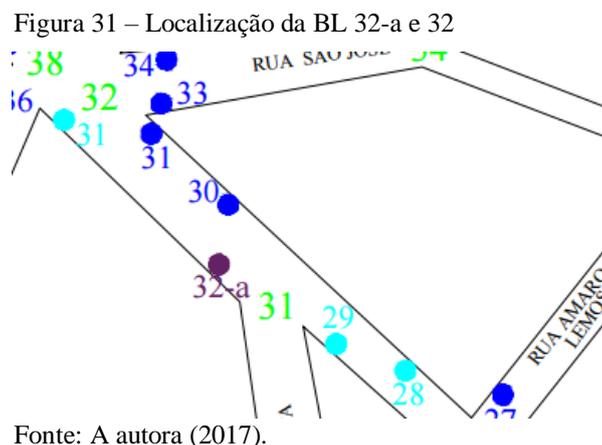
Boca de Lobo número 32 - Trecho 31-32

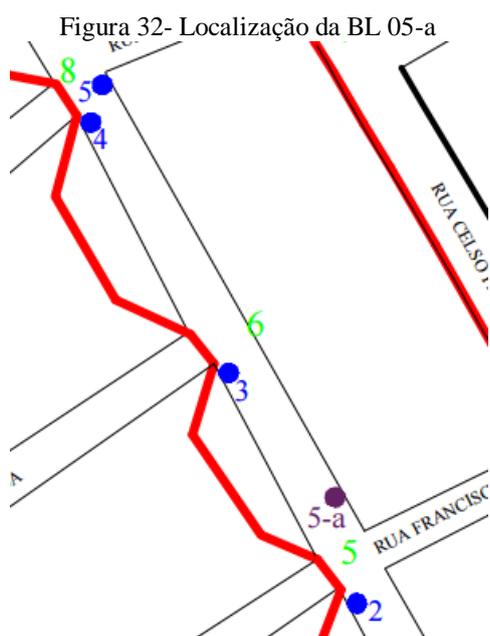
Boca de Lobo número 05 - trecho 6-8

Solução: implantar uma nova boca de lobo com grelha sem depressão, no trecho 5-6, com dimensão pré estabelecida 30 x 70 cm(5-a).

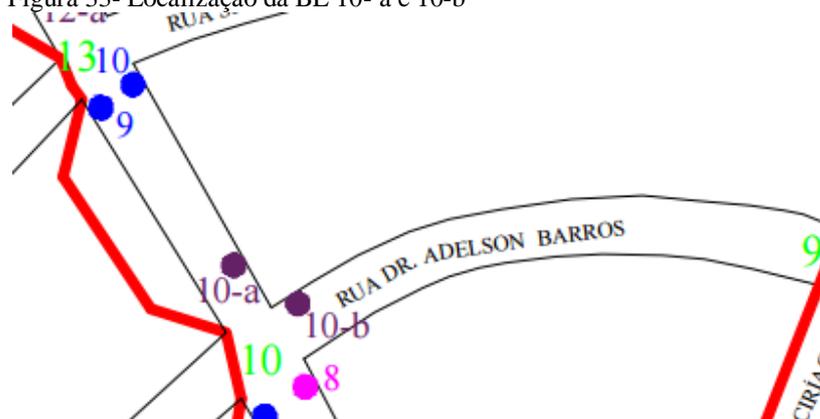
Figura 33- Localização da BL 10- a e 10-b

Solução: implantar uma nova boca de lobo dupla com grelha sem depressão, antecedendo a boca de lobo número 10 com dimensão igual a 30 x 70 cm (10-a) e uma boca de lobo simples na Rua Dr. Adelson Barros (trecho 9-10) com dimensão 30 x 70 cm (10-b).

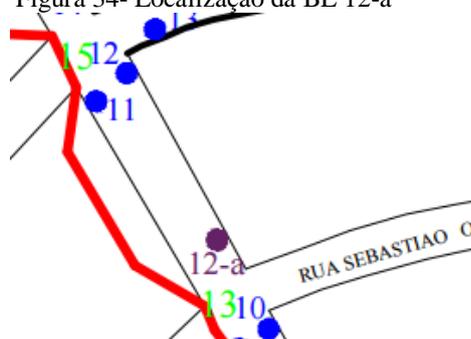
Figura 34- Localização da BL 12-a

Solução: implantar uma nova boca de lobo com grelha adjacente ao meio fio sem depressão antecedendo a boca de lobo número 12 com dimensão igual a 30 x 70 cm (12-a).

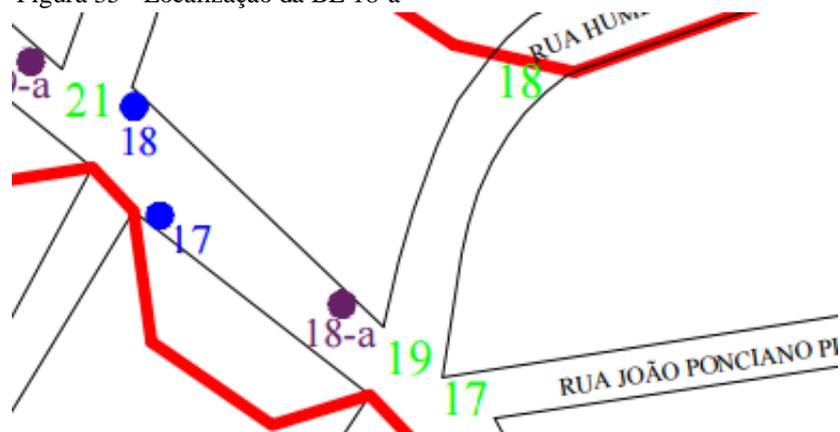
Figura 35 - Localização da BL 18-a

Solução: implantar uma nova boca de lobo com grelha sem depressão na guia antecedendo a boca de lobo número 18 com dimensão igual a 30 x 70 cm (18-a).

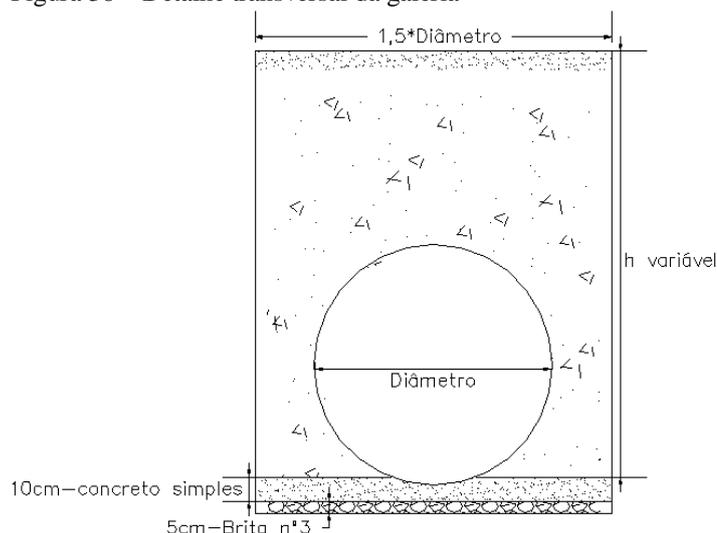
Figura 38 – Detalhe transversal da galeria

Para o cálculo do volume de escavação nas galerias é necessário conhecer o diâmetro da tubulação, comprimento do trecho e a espessura de base. Seguindo esses critérios normativos, as dimensões são representadas pela Figura 38.
