AValiação pelo Método Superficial das Patologias do Pavimento Flexível: Estudo de caso em via pública de Lambari – MG, para proporcionar soluções de recuperação funcional

Este trabalho apresenta uma análise das patologias presentes na superfície do pavimento flexível da Rua José Horton de Moraes, no bairro Cerâmica da cidade de Lambari. Tal abordagem se faz necessária devido a quantidade de patologias e recorrência em que estas vem sendo apresentadas. A via em estudo é de grande importância para o desenvolvimento da cidade de Lambari - MG, dando acesso aos principais pontos da cidade como o Parque das Águas, escolas, comércios, e a rodovia que acessa outras cidades, servindo de rota de alguns caminhões. Através do Método de VSA (Valor de Serventia Atual), no qual atribui uma nota de 0 a 5 ao pavimento, foram designados valores variáveis aos dois trechos e posteriormente calculada a média total da Rua. Por meio de tabelas, fotografias traçaram-se a situação real do trecho, no qual se mostrou a necessidade de intervenções em nível de restauração, ou seja, somente da capa asfáltica, e desta maneira elaborado concepção necessárias e adequada para as melhorias do trecho.

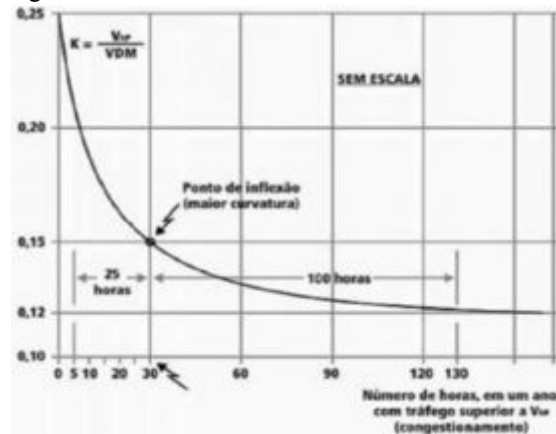
Figura 03: Curva da Enésima Hora

Para o cálculo do VMD (Volume Médio Diário) foi utilizado o Método Tradicional da “Curva da Enésima Hora”, que relaciona Volume Horário de Projeto e VMD, obtendo-se um fator K, visto na Equação 2. esse é o valor do eixo das ordenadas correspondente ao ponto de inflexão da curva (como mostra a Figura 03) correspondente a 30 horas de congestionamento em um ano. Tal valor já foi comprovado em exercícios realizados em sala de aula sendo o mais rentável para o Estudo de Tráfego. O volume da trigésima hora é geralmente um critério de uso razoável da capacidade necessária para a rodovia, o qual é muito praticado nos projetos rodoviários (AASHTO, 2001).

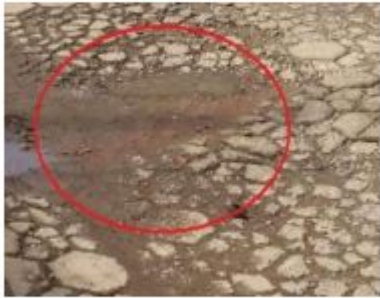
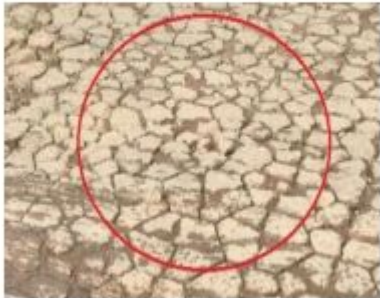
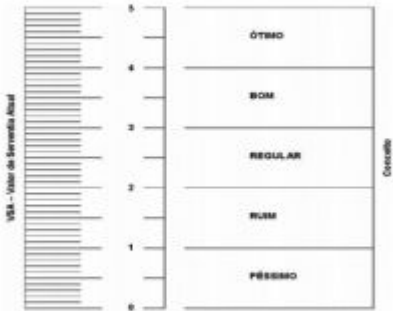
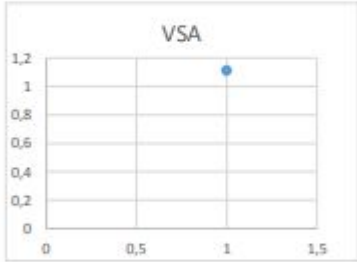
| VALOR DE SERVENTIA ATUAL (VSA) | |
|---|--|
| Trecho (m): 1-2 | |

| VALOR DE SERVENTIA ATUAL (VSA) | |
|---|--|
| Trinca "couro de jacaré" sem Erosão (J) | |
| NOTA: 1,1 | |
