AValiação Superficial de Patologias em Pavimento Flexível:

Estudo de caso em um trecho da Av. Celina Ferreira Otoni, Varginha, MG

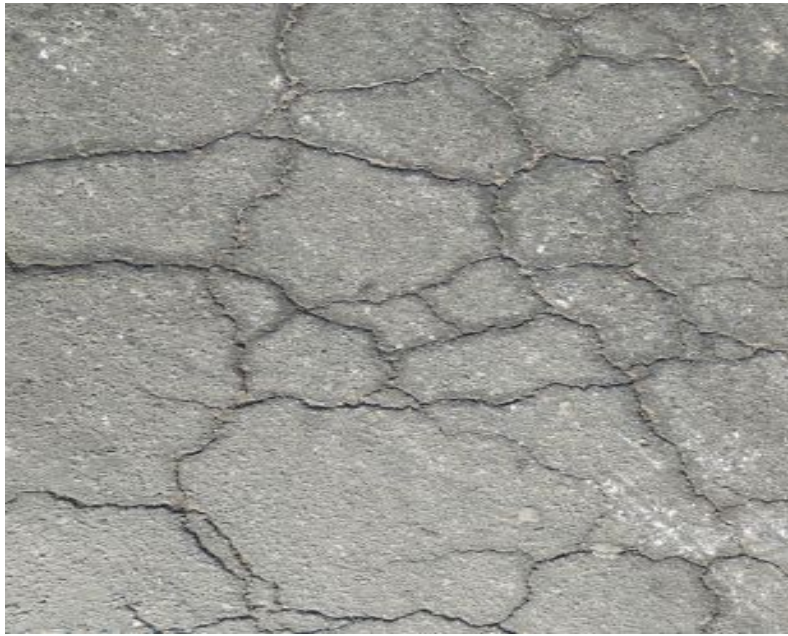
Figura 3: trincas em blocos

- Trincas em blocos, de acordo com a codificação definida na PRO 008 e TER 01, do DNER, as trincas tipo bloco, geralmente são causadas pela contração/retração do revestimento asfáltico e/ou por variações de temperatura resultando em ciclos de tensão e deformação do pavimento. Essas trincas podem indicar que o pavimento sofreu endurecimento significativo, devido a sua oxidação, conforme figura abaixo:

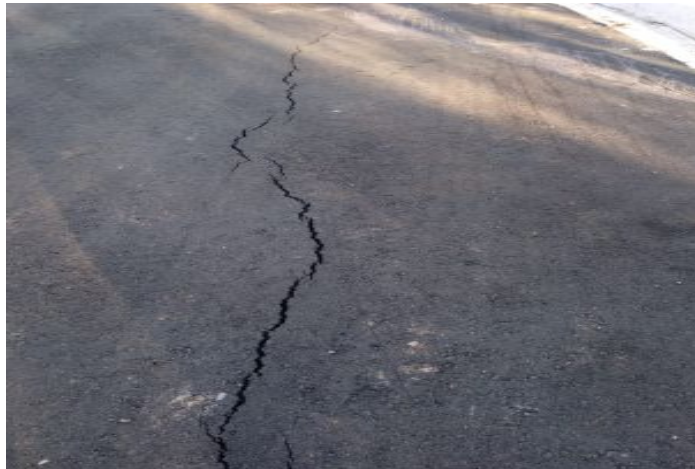
Figura 5: trincas transversais

- Trincas Transversais, possuem definição de acordo com a codificação definida na PRO 008 e TER 01, do DNER, as trincas transversais se caracterizam por serem isoladas perpendiculares ao eixo da via, originalmente causadas pela movimentação das extremidades, que de acordo com seu tamanho pode ser classificada como transversal longa ou curta conforme figura abaixo.

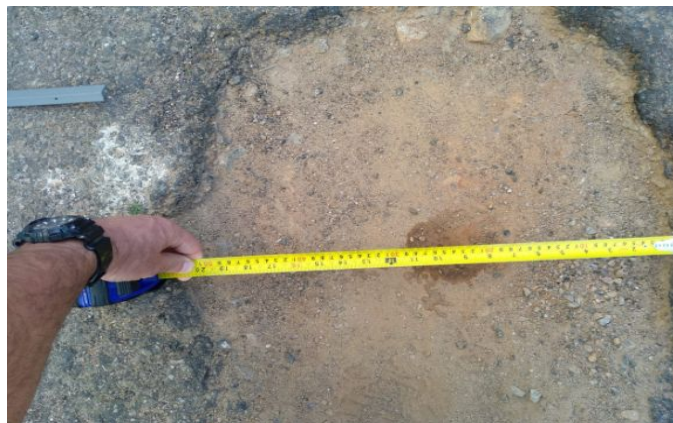
Figura 6: panela

- De acordo com a codificação definida na PRO 008 e TER 01, do DNER, a panela é uma depressão ou buraco formada no revestimento que por inúmeras vezes atinge à base do pavimento comprometendo a mesma. Essa patologia pode ocorrer devido a evolução das trincas e o desgaste. O período de maior incidência desse tipo de anomalia ocorre nos meses de maior precipitação de chuvas, pois a penetração de água nas trincas propiciam essa ocorrência. A seguir podemos observar uma figura com a imagem dessa patologia.

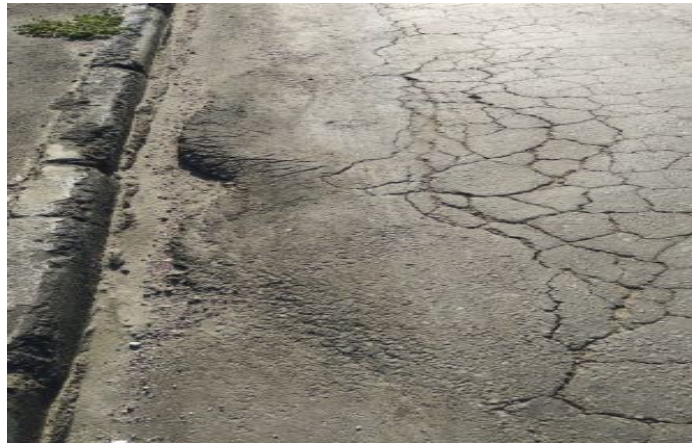
Figura 7: escorregamento

- **Escorregamento do Revestimento Betuminoso:** De acordo com a codificação definida na PRO 008 e TER 01, do DNER, o escorregamento decorre da movimentação do revestimento em relação à base, resultando no surgimento de fendas em forma de arcos, essa patologia aparece devido à falta de aderência na camada de base impossibilitando a união das camadas inferiores e superiores. A incidência maior dessa deformação acontece em pontos de frenagem causando o deslizamento da camada de pavimento asfáltico, conforme observamos na imagem a seguir.

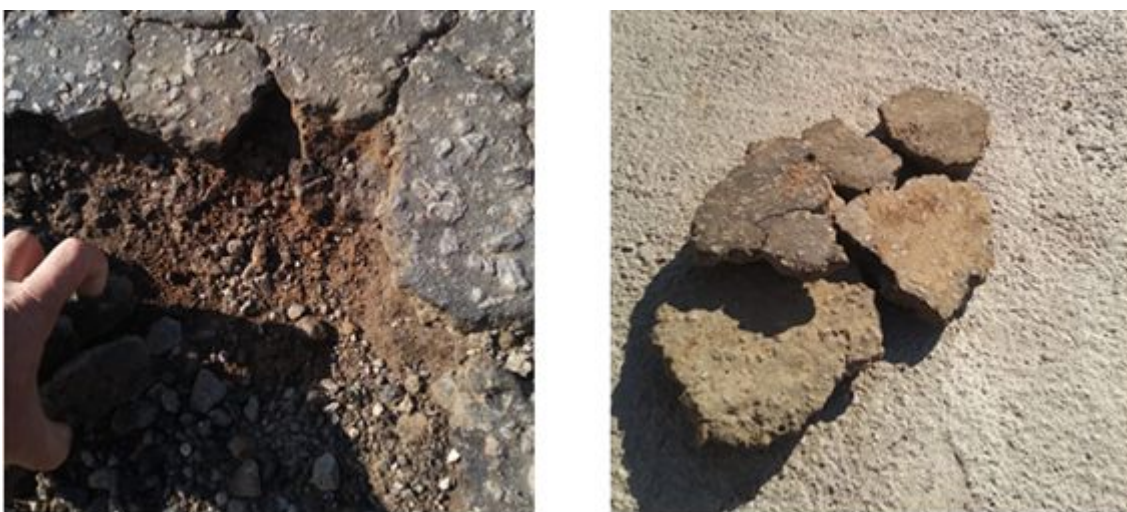
Figura 10: Material coletado para ensaio

Foram coletadas amostras de asfalto diretamente do trecho em quantidade suficiente para realização do ensaio. E de acordo com a norma DNER ME 043/94, conforme observado na imagem a seguir do material coletado em campo.

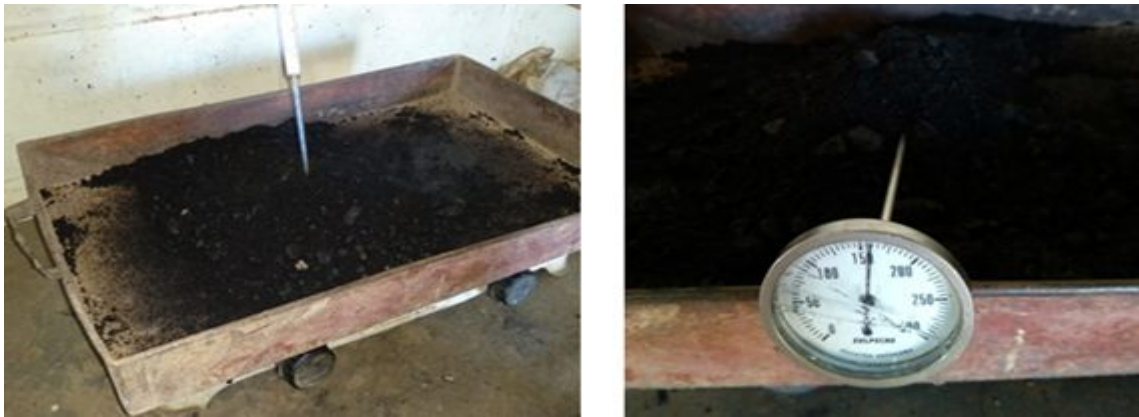
Figura 11: amostra sendo rompida e aquecida

Após coleta, a amostra foi levada ao laboratório onde foi realizado o rompimento do material para o início do ensaio. A amostra utilizada foi aquecida, por um fogareiro (maçarico), controlando a temperatura do material por um termômetro e reaquescida a 150° C conforme determina a norma e apresentada na figura abaixo:

Após o aquecimento do material, podemos observar na imagem anterior como o material se desagrega. Em seguida a amostra é depositada no prato de extrator de betume e pesada com um filtro de papel. Esse peso é calculado com o filtro e sem o filtro com o intuito de relacionar os mesmos e conseguir a tara da balança. A amostra é depositada dentro do prato e o filtro é colocado no aparelho de extração de betume mais conhecido como Rotarex, em cima do filtro é posicionada a tampa do prato e presa conforme ilustrada na imagem a seguir:

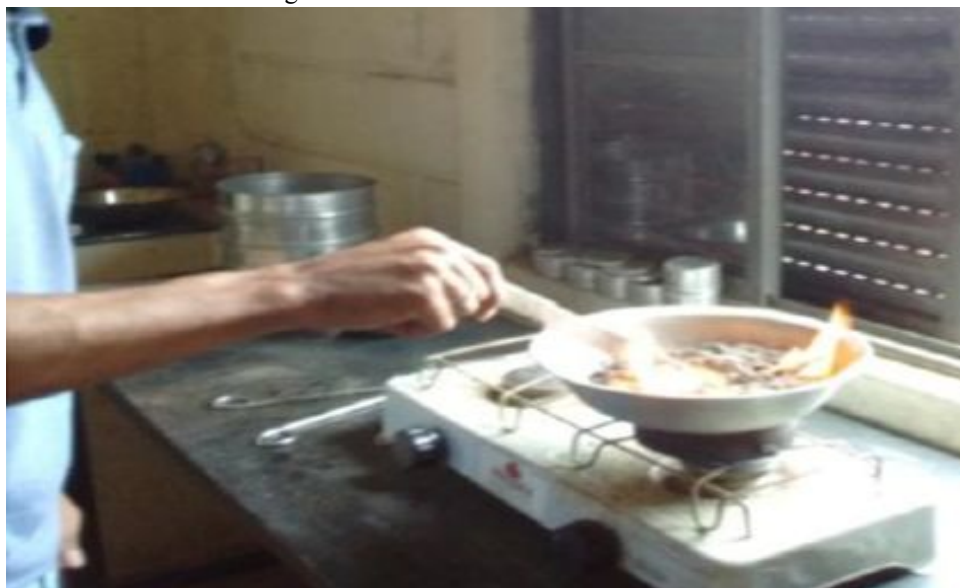
Figura 13: retirada de umidade da amostra

De acordo com DNER ME 053/94, é necessário que se adicione 150 ml de solvente e aguarde 15 minutos, para que o solvente possa reagir com a mistura. O processo tem como finalidade a retirada do CAP da mistura asfáltica, sobrando apenas os agregados. Depois de retirado todo betume da mistura, o solvente infiltra nos poros e vazios dos agregados facilitando o lançamento de fogo na mistura. Esse procedimento retira o solvente e a umidade da mistura, conforme podemos observar na figura a seguir:

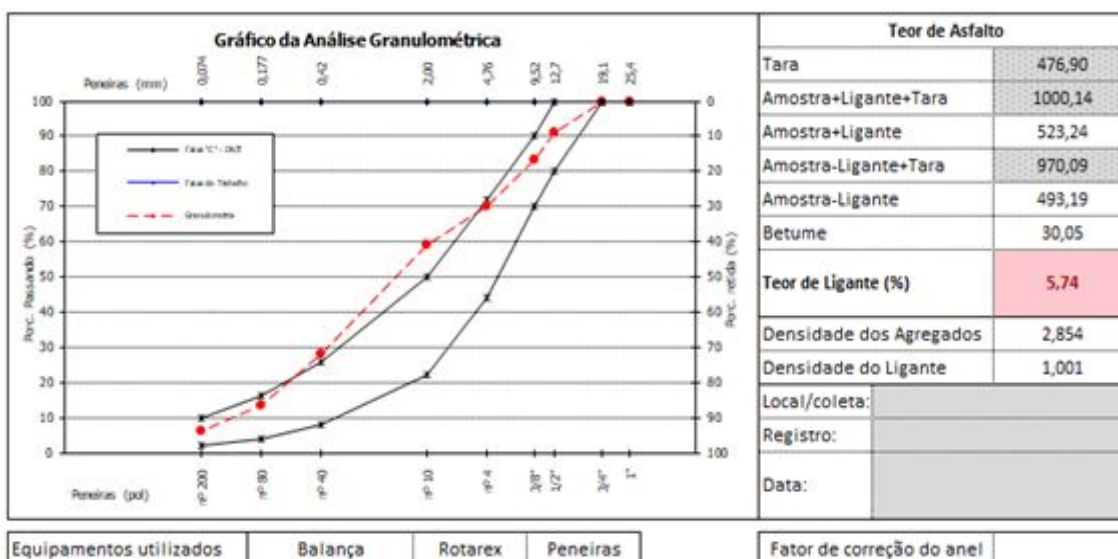
Figura 14: tabelas com granulometrias e teor de ligante

Após o material estar totalmente seco, o recipiente com os agregados é pesado outra vez, obtendo-se o terceiro peso. Através do peso 2 e o peso 3, pode-se estabelecer o peso do Cimento Asfáltico de Petróleo (CAP), devido aos resultados obtidos. Diminuindo o peso 3 do peso 1, alcançamos o peso dos agregados e suas respectivas porcentagens e resultado do teor de asfalto (CAP), conforme tabelas a seguir:

A relação atribuída entre o peso do CAP e o peso das amostras, se obtém o teor de betume, objetivo principal deste ensaio. De acordo com a porcentagem de betume de projeto o valor mínimo seria de 5,74%.

Os ensaios laboratoriais mostraram uma deformidade na curva de trabalho para a faixa C do DNIT, notadamente por falta de um tipo de agregado que varia com dimensões entre 0,42 e 4,76mm necessitando do aumento do ligante para compensar esta perda e garantir a resistência do material obedecendo os requisitos mínimos previstos em norma.

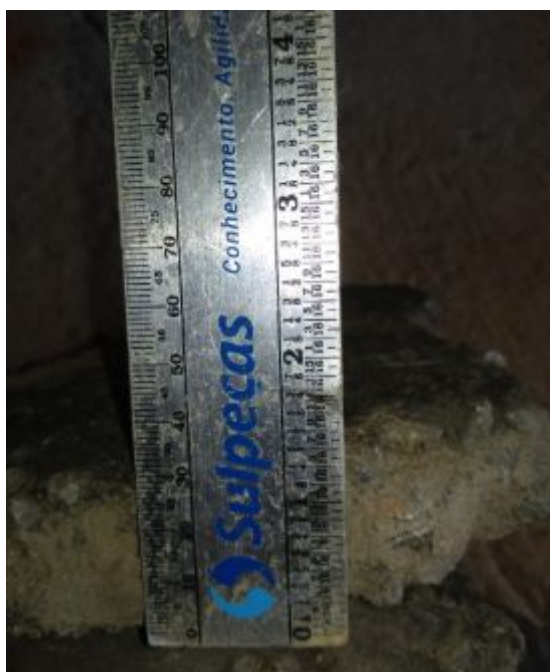
Figura 15: espessura do pavimento

Outro fato observado é a espessura do pavimento existente, pois após o cálculo atual do numero N, a camada de pavimento necessária devia ser de 10cm e a atual apresenta apenas 3,0cm, conforme imagem a seguir sendo muito aquém do necessário:

Essa diferença de espessura aponta para uma possível falha de projeto, pois a via foi construída com característica de coletora com pista dupla e finalidade de anel viário, onde deveria contar com camada mínima de 5cm, pois é a espessura mínima apresentado no Manual do DNIT (2006).

De acordo com os cálculos realizados o pavimento deveria ter uma espessura mínima de 10 cm, sugerindo que após o crescimento do tráfego a via deveria receber um reforço estrutural de pavimento capaz de suportar as cargas aplicadas.
