CENTRO UNIVERSITÁRIO DO SUL DE MINAS – UNIS

CURSO DE BACHARELADO EM ENGENHARIA CIVIL

**AVALIAÇÃO SUPERFICIAL DE PAVIMENTOS FLEXÍVEIS EM DUAS RUAS DO
BAIRRO BOM PASTOR NA CIDADE DE VARGINHA - MG**

2017

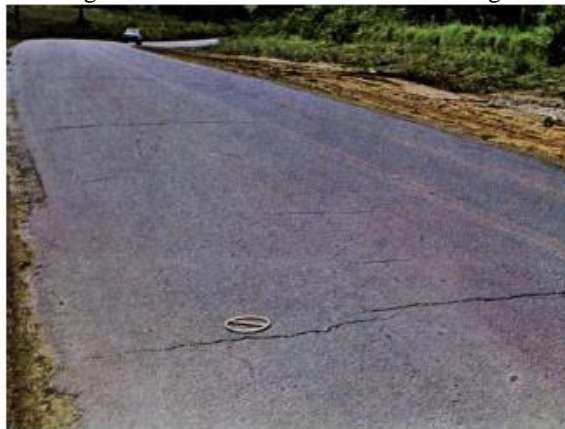
Figura 3 - Trinca isolada transversal longa

As trincas isoladas podem ser transversais curtas (TTC) ou transversais longas (TTL), longitudinais curtas (TLC) ou longitudinais longas (TLL) e trincas de retração. A trinca transversal manifesta-se em sua maioria na direção ortogonal ao eixo da via. Pode ser denominada quanto à sua extensão, sendo trinca transversal curta quando apresentar extensão de até 100 cm e trinca transversal longa quando sua extensão for maior que 100 cm, conforme Figura 3.

As causas possíveis de trincas longitudinais são falhas na temperatura de compactação ou na hora da dosagem asfáltica, defeitos na execução, envelhecimento do ligante asfáltico. Já as trincas de reflexão são em decorrência do trincamento das camadas inferiores no pavimento, propagando-se até as camadas superiores. De acordo com o Manual do DNIT (2006) a propagação até as camadas superiores equivalem ao enfraquecimento da estrutura do pavimento consequente do aumento da umidade.

Para correção de trincas, Pinto e Preussler (2010) afirmam que tanto para trincas transversais quanto para longitudinais, deve ser feita uma selagem com ligante betuminoso. Bernucci et al (2008), afirma que para trincas isoladas o tratamento por selagem é eficaz quanto a evolução das trincas, retardando sua evolução e conseqüentemente a necessidade de uma maior intervenção de restauração. As trincas tipo “Couro de Jacaré” e tipo bloco, podem ser corrigidas por selagem, remendo ou fresagem do revestimento, reforçando que, de acordo com Pinto e Preussler (2010), a execução da selagem com ligante especial é essencial para minimizar a degradação do pavimento. As trincas de reflexão possuem medidas variadas para solucioná-las, conforme Bernucci et al (2008), podem ser aplicados geossintéticos ou geogrelhas, pode ser executada uma camada intermediária para aliviar as tensões com materiais granulares ou micro revestimentos asfálticos ou ainda aumentar a espessura da camada de revestimento asfáltico.

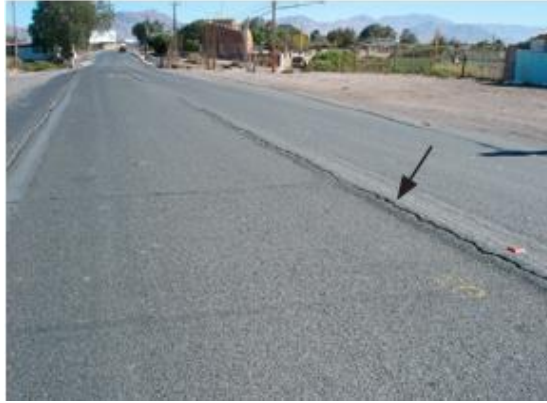
Figura 5 - Trinca de retração

A trinca de retração não se remete aos fenômenos decorrentes da fadiga, essa trinca se atribui aos fenômenos de retração térmica ou do material utilizado no revestimento, base ou subjacentes ao revestimento, visível na Figura 5.

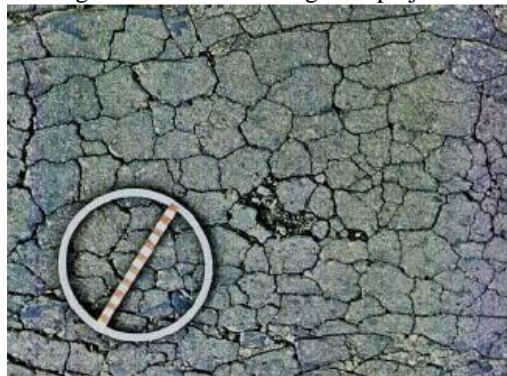
Figura 6 - Trinca interligada tipo jacaré

A trinca tipo couro de jacaré não se apresentam de forma padronizada geometricamente e são geralmente causadas pela fadiga do revestimento asfáltico. Recebem esse nome pois sua aparência se assemelha ao couro de jacaré como se pode ver na Figura 6.

As prováveis causas das trincas interligadas tipo bloco são, segundo Bernucci et al (2008) decorrentes da reflexão de trincas em solo base. Já as causas das trincas interligadas tipo jacaré são variadas e podem ser: ação repetida de cargas de tráfego, ações climáticas, perda de flexibilidade pelo excesso de temperatura na usinagem ou tempo de exposição, compactação deficiente, envelhecimento do ligante, subdimensionamento, deficiência no teor de ligante asfáltico.

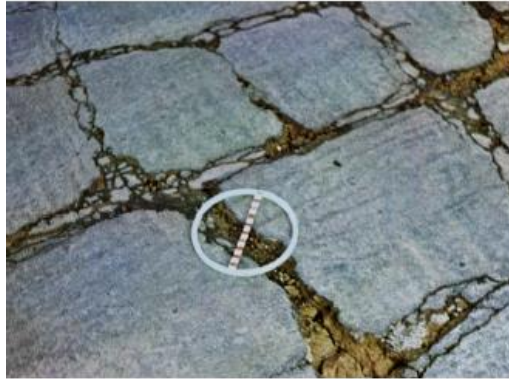
Figura 7 - Trinca interligada tipo bloco

As trincas tipo bloco são trincas interligadas que se caracterizam pela formação de blocos com lados bem definidos, seguindo um padrão geométrico conforme Figura 7.

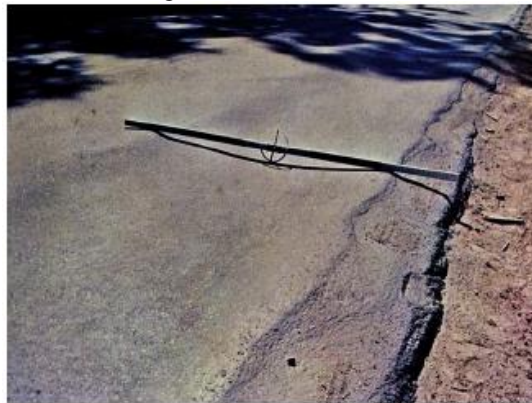
Figura 8 - Afundamento

Já o afundamento de consolidação é um afundamento sem o acompanhamento de solevamento. É causado pela consolidação diferencial de uma ou mais camadas do pavimento e pode ser denominado de acordo com sua extensão da seguinte forma: afundamento de consolidação local quando apresenta extensão de até 6 m ou afundamento de consolidação da trilha de roda, quando sua extensão ultrapassa 6 m e está localizado ao longo da trilha de roda. Afundamento visível na Figura 8. (DNIT, 2003a)

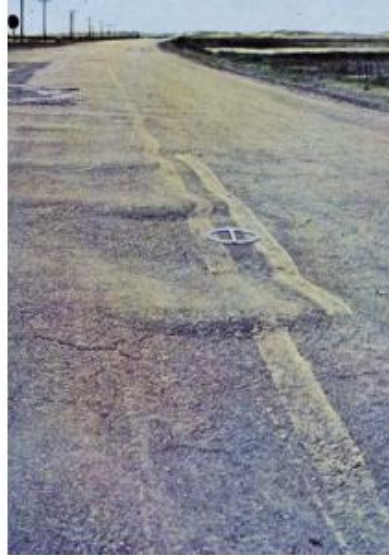
Figura 9 - Ondulação

Ondulação ou corrugação, como o próprio nome já diz, são deformações identificadas por apresentar na superfície do pavimento ondulações ou corrugações transversais conforme Figura 9.

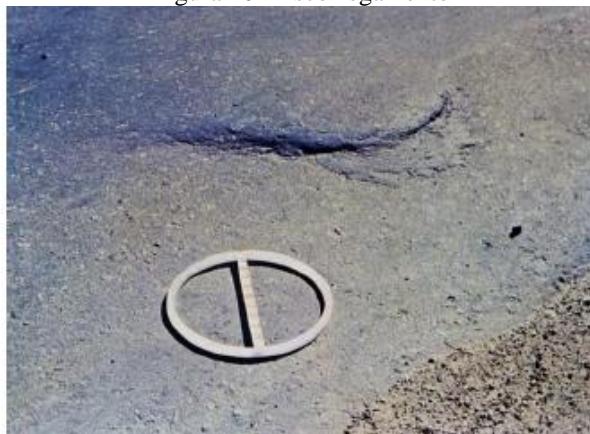
Figura 10 - Escorregamento

Escorregamento é a locomoção do revestimento asfáltico em relação à camada inferior do pavimento que apresenta fendas com formato de meia-lua. Escorregamento visível na Figura 10.

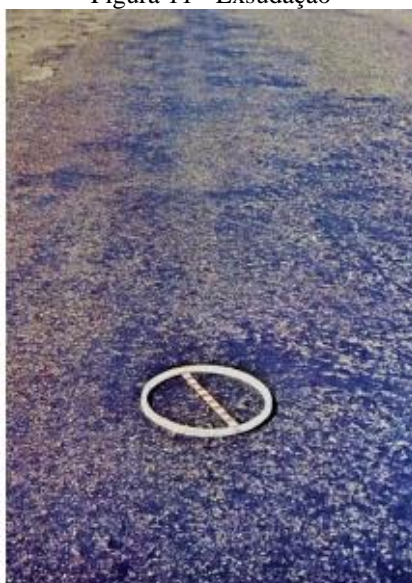
Figura 11 - Exsudação

Exsudação se dá devido ao excesso de ligante betuminoso na superfície do pavimento conforme Figura 11.

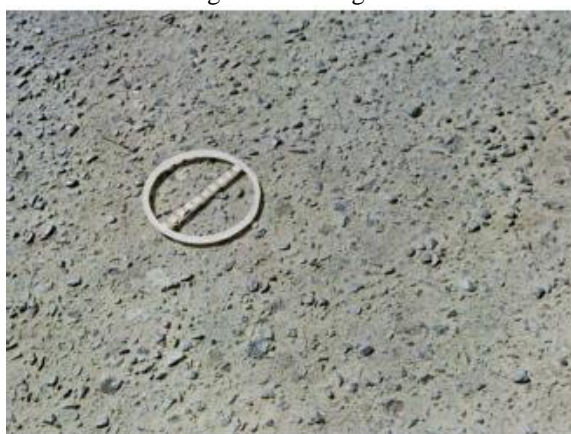
Figura 12 - Desgaste

Desgaste, caracterizado pela aspereza superficial, Figura 12, é o efeito do arrancamento progressivo do agregado do pavimento. O desgaste é causado pelos esforços gerados pelo tráfego no local.

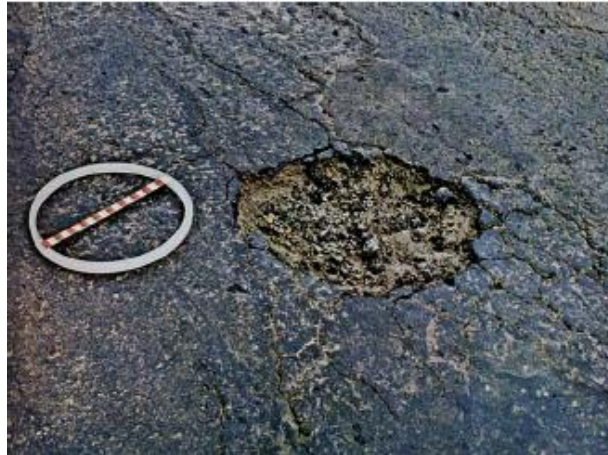
Figura 13 - Painela/Buraco

Panela ou buraco é uma cavidade formada no revestimento que se dá por diversos motivos. Podem atingir camadas inferiores e causar desagregação de camadas do pavimento conforme Figura 13.

Os buracos podem ser causados por locais que apresentavam trincas interligadas e com as ações do tráfego e intempéries ocorreu a remoção do revestimento, falha construtiva, deficiência na compactação, umidade excessiva, falha na imprimação, desagregação causada

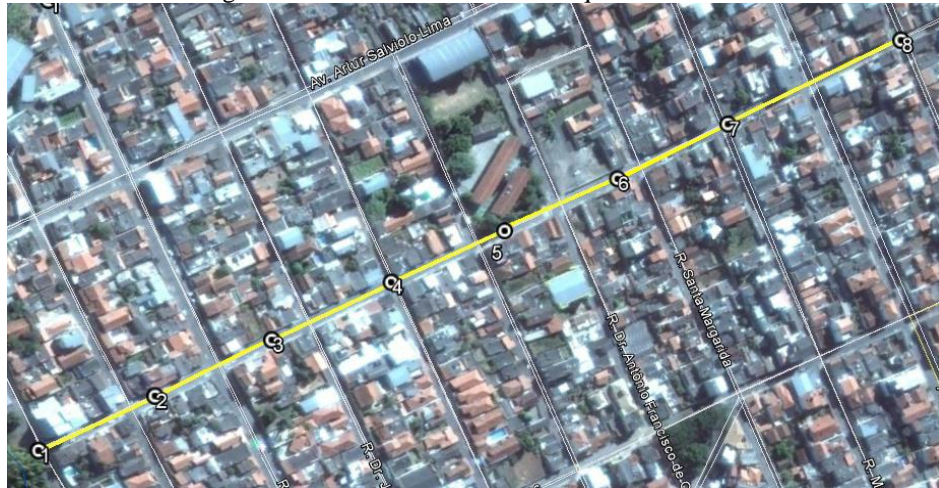
Figura 19 - Trechos R. Tenente Joaquim Pinto

A Rua Tenente Joaquim Pinto, estudo de caso 2, foi dividida também em 7 trechos conforme Figura 19, tendo as denominações e extensões apresentadas na Tabela 6.

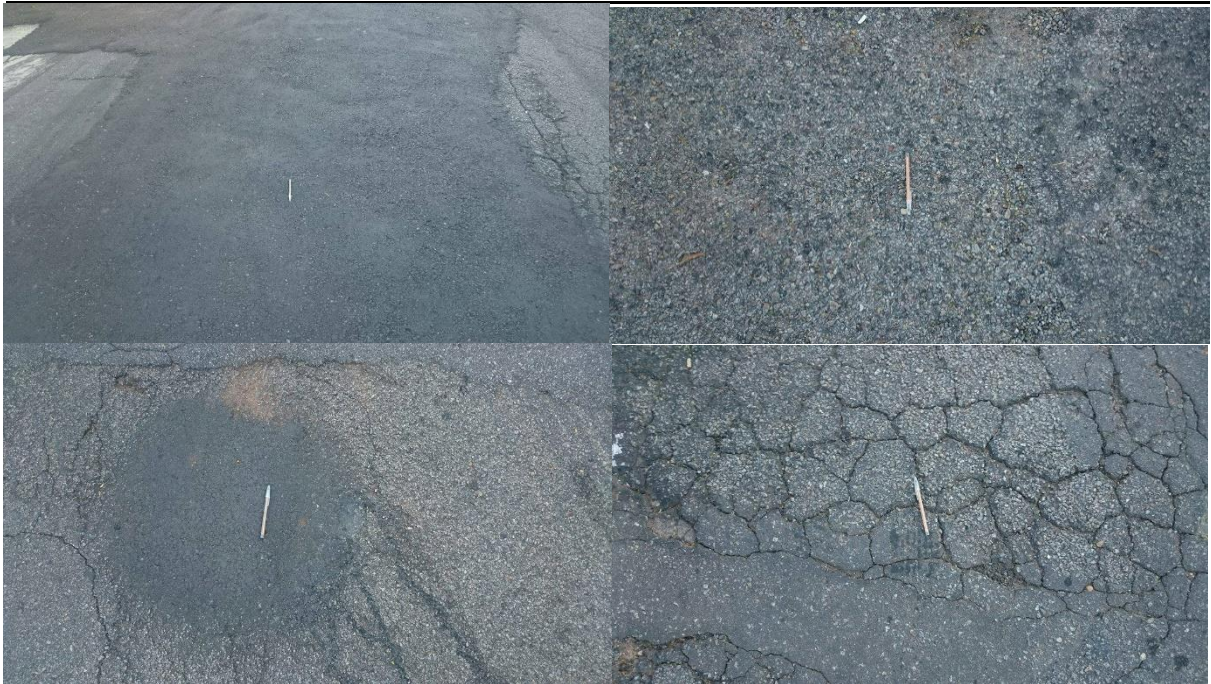
Trecho: 1 - 2

Valor de Serventia Atual do Trecho		Observações Técnicas:
1,0	VSA - VALOR DE SERVENTIA ATUAL 5 4 3 2 1 0	ÓTIMO BOM REGULAR RUIM PÉSSIMO CONCEITO
		Grandes remendos; Trinca interligada tipo jacaré; Desgaste. Nota: 1

Como pode-se ver nas tabelas 7, 8, 9, 10, 11, 12 e 13, para a Avenida do estudo de caso 1, as patologias encontradas foram grandes áreas com remendo no trecho 1-2, trincas interligadas tipo jacaré em toda sua extensão, desgastes em alguns trechos, buracos decorrentes das trincas interligadas e escorregamento presente no trecho 4-5. Alguns dos remendos encontrados na via foram bem executados, como os presentes no trecho 5-6.

Para as trincas tipo jacaré, patologia mais presente na Avenida Arthur Salviolo Lima, deverá ser realizado selagem, remendo e fresagem do revestimento. Como solução das trincas isoladas, tanto transversais como longitudinais, deverá ser realizada a selagem do local. Para as panelas o procedimento que deve ser executado é a escavação com raio de 40 a 50 cm ao redor do buraco, troca de material de base, compactação vibratória manual, impermeabilização, banho de ligação com asfalto diluído de Ruptura Rápida (RR) e imprimida uma nova camada de revestimento em CBUQ compactada por rolo compactador de pneu e depois compactado por rolo de chapa liso, método para solucionar o pior caso da Rua Tenente Joaquim Pinto.

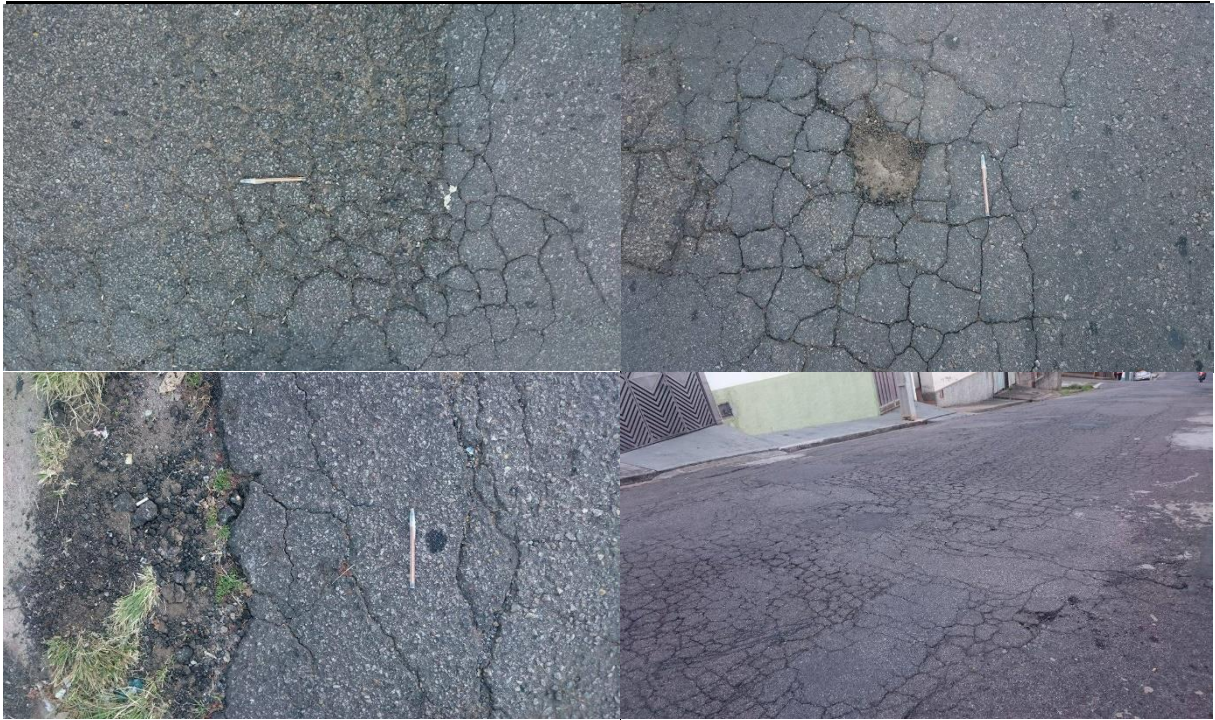
Trecho: 2 - 3

Valor de Serventia Atual do Trecho		Observações Técnicas:
0	VSA - VALOR DE SERVENTIA ATUAL 5 4 3 2 1 0	ÓTIMO BOM REGULAR RUIM PÉSSIMO
		CONCEITO Nota: 0 Trinca interligada tipo jacaré com e sem erosão; Panela/Buraco.

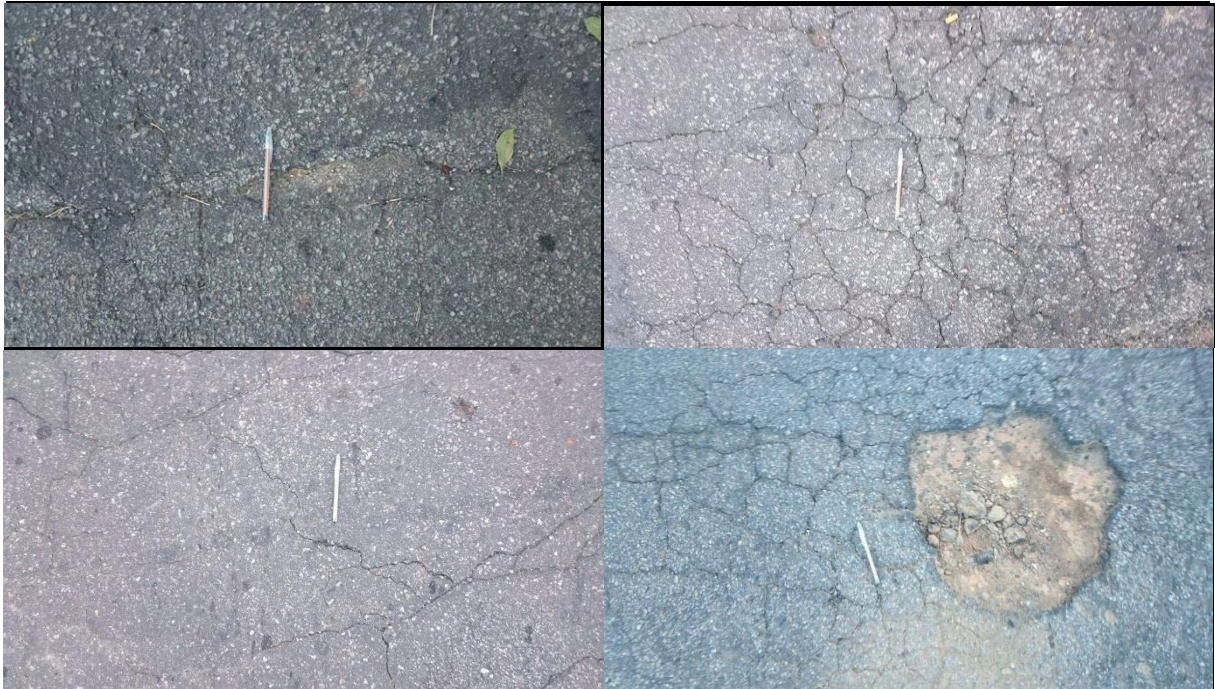
Trecho: 3 - 4

Valor de Serventia Atual do Trecho		Observações Técnicas:
1,0	VSA - VALOR DE SERVENTIA ATUAL 5 4 3 2 1 0	ÓTIMO BOM REGULAR RUIM PÉSSIMO CONCEITO
Nota: 1

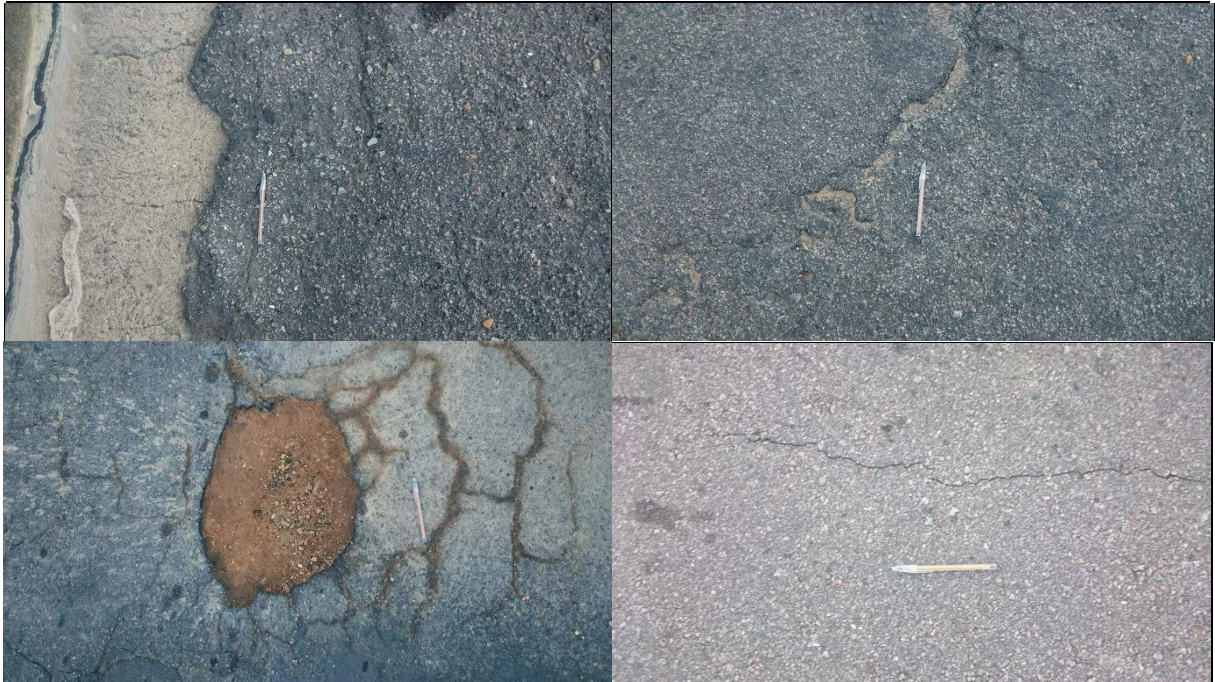
Trecho: 4 - 5

Valor de Serventia Atual do Trecho		Observações Técnicas:
1,0	VSA - VALOR DE SERVENTIA ATUAL 5 4 3 2 1 0	ÓTIMO BOM REGULAR RUIM PÉSSIMO
		CONCEITO Escorregamento; Trinca isolada transversal, Panela/Buraco Nota: 1

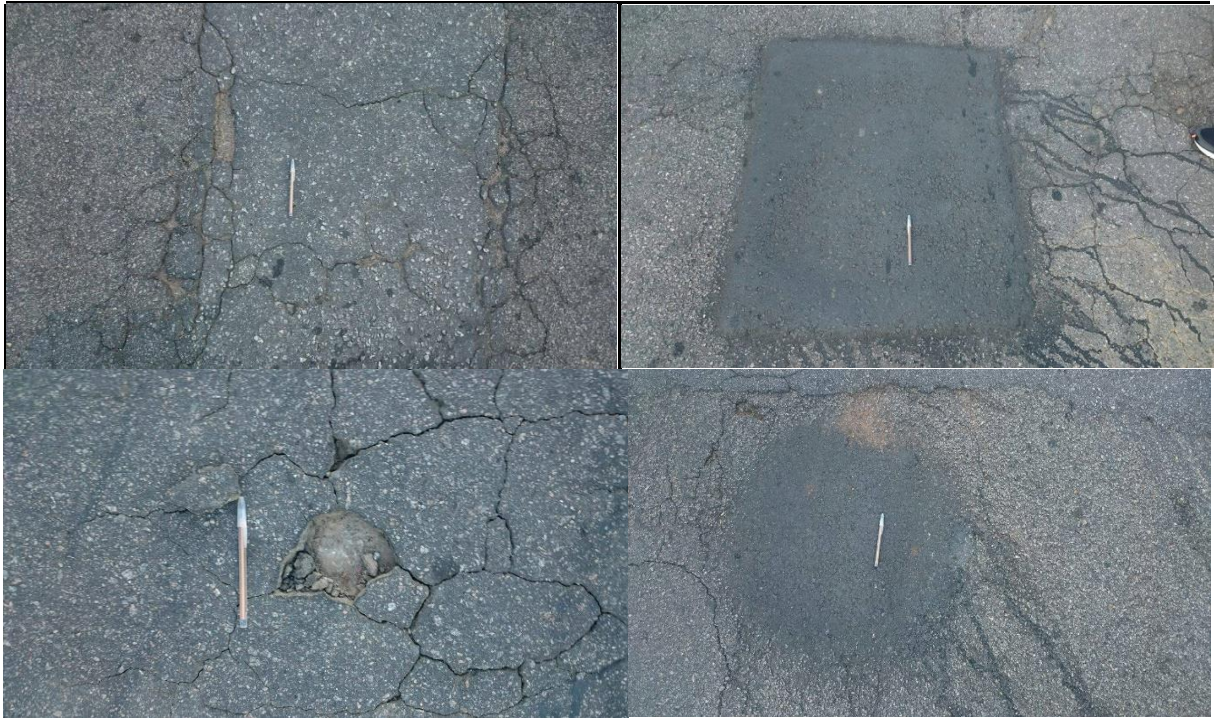
Trecho: 5 - 6

2,0

Trinca interligada tipo jacaré com e sem erosão; Remendo; Panela/Buraco.

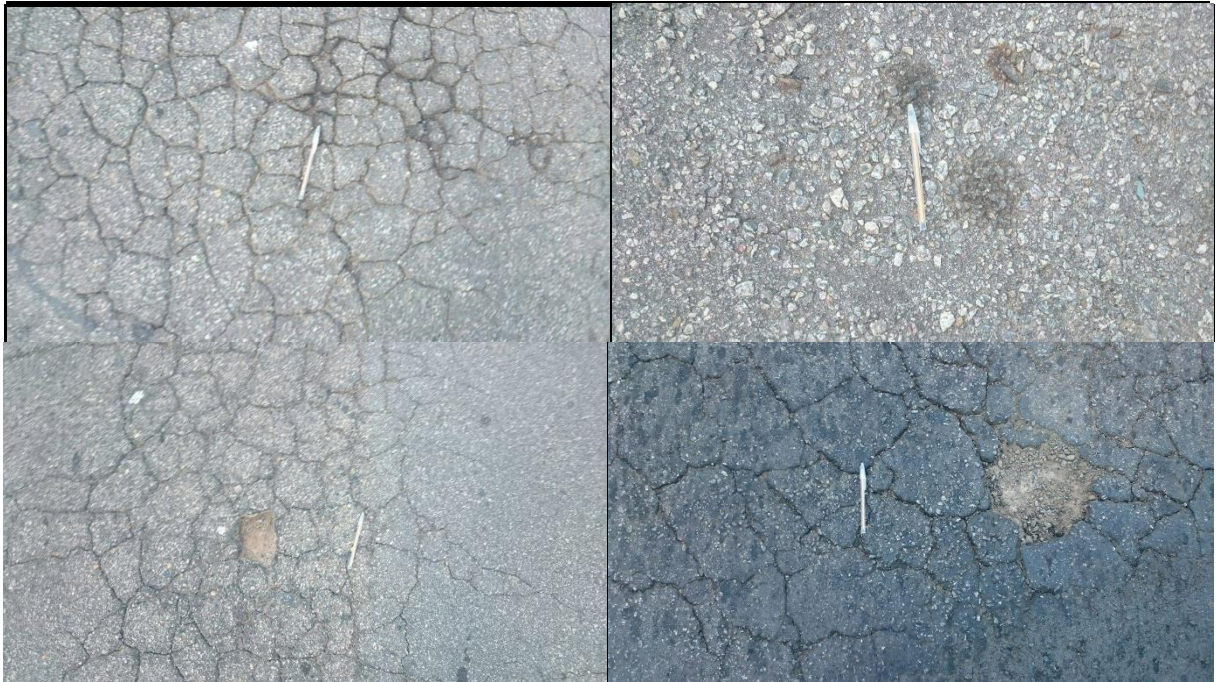
Trecho: 6 - 7

Valor de Serventia Atual do Trecho		Observações Técnicas:
1,0	VSA - VALOR DE SERVENTIA ATUAL 5 4 3 2 1 0	ÓTIMO BOM REGULAR RUIM PÉSSIMO CONCEITO
		Trinca interligada tipo jacaré com e sem erosão; Desgaste. Nota: 1

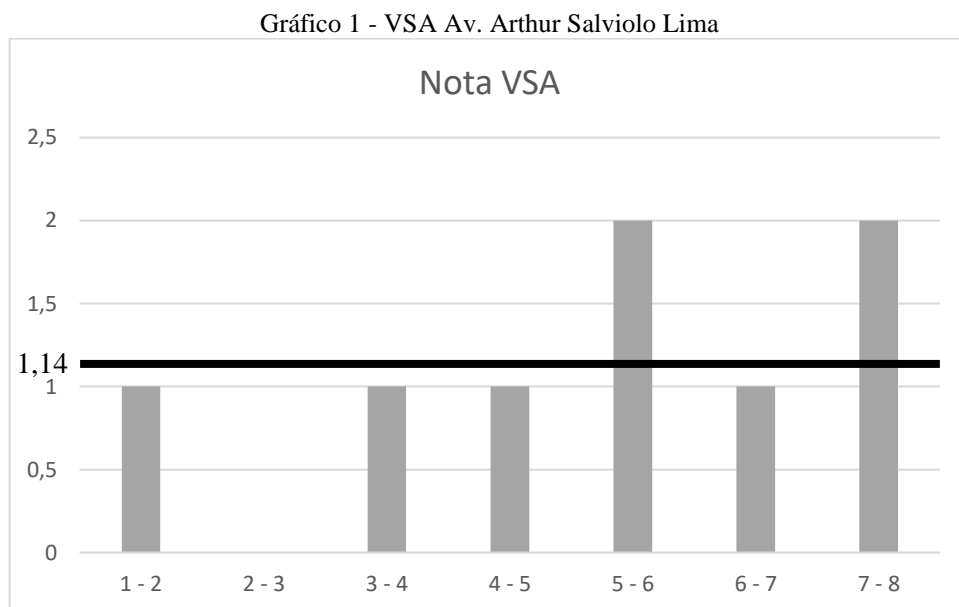
Os dados obtidos em campo resultaram como nota do valor de serventia o valor médio de 1,14, como pode ser visto no Gráfico 1. Onde as condições de trafegabilidade, levando em conta conforto, segurança e economia são ruins. Apesar de algumas manutenções corretivas terem sido feitas recentemente, como se pode notar nos remendos encontrados, as mesmas foram feitas apenas para corrigir buracos, outras patologias como trincas e desgaste foram ignoradas em tais medidas corretivas. Portanto ainda existe uma necessidade tamanha de se realizar correções das patologias causadas pelo uso do tráfego local e ações de intempéries, principalmente as chuvas.

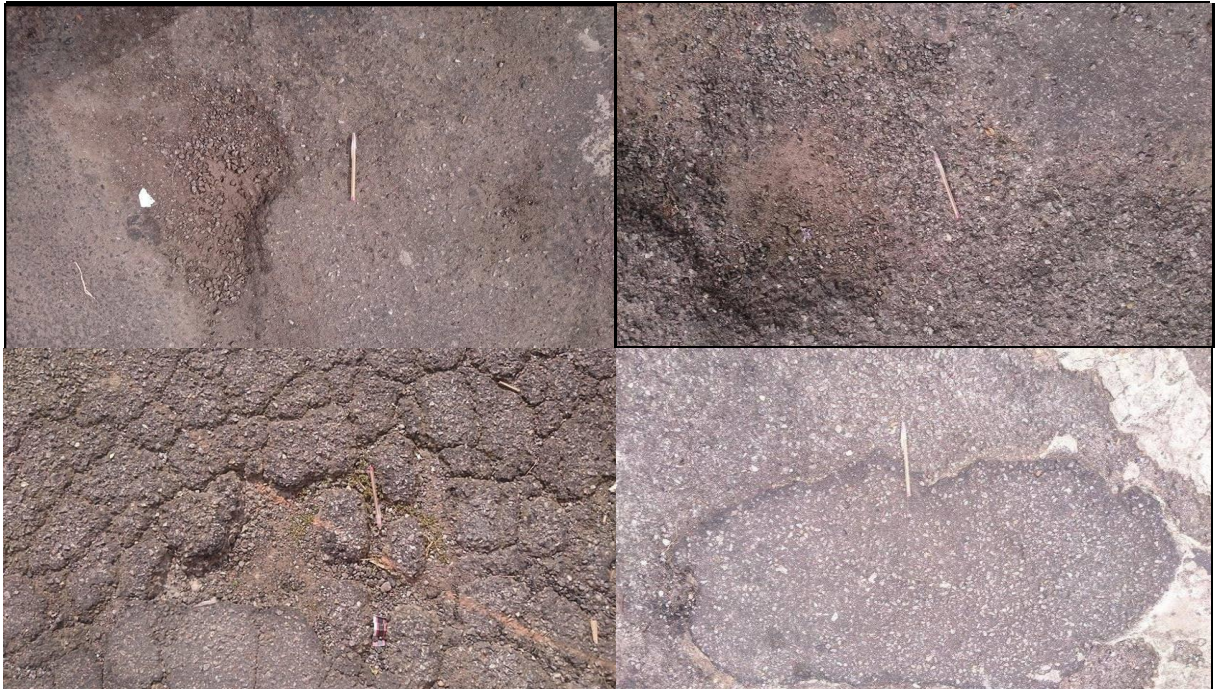
Trecho: 1 - 2

Desgaste, Remendo, Trincas interligadas tipo jacaré, Ondulação.

Na Rua do estudo de caso 2, foram encontradas patologias diversas: desgaste, panelas, trincas interligadas tipo jacaré, ondulação, escorregamento, trincas isoladas e remendos. O trecho 7 – 8 apresenta imensa dificuldade de trafegabilidade, devido às inúmeras patologias identificadas, é o pior trecho. Os demais trechos apresentam constantemente desgaste.

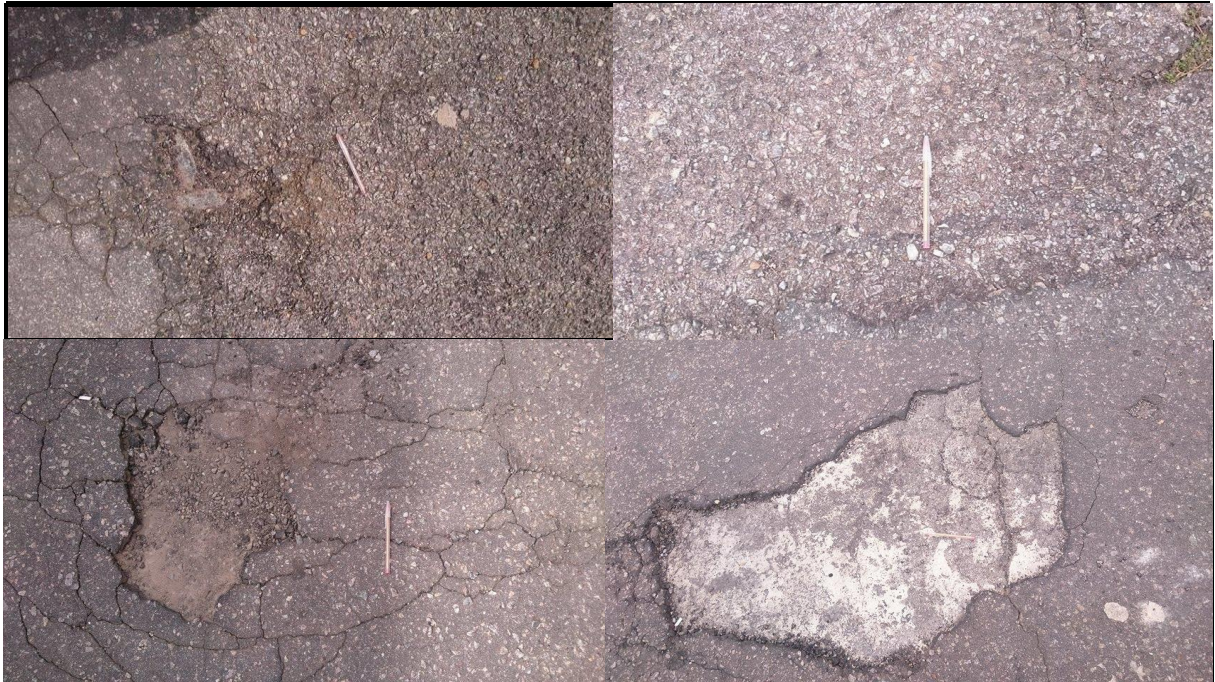
Trecho: 2 - 3

Valor de Servientia Atual do Trecho		Observações Técnicas:
1,0	VSA - VALOR DE SERVIENTIA ATUAL 5 4 3 2 1 0	CONCEITO ÓTIMO BOM REGULAR RUIM PÉSSIMO Desgaste, Trincas interligadas tipo jacaré com erosão, Panela/Buraco. Nota: 1

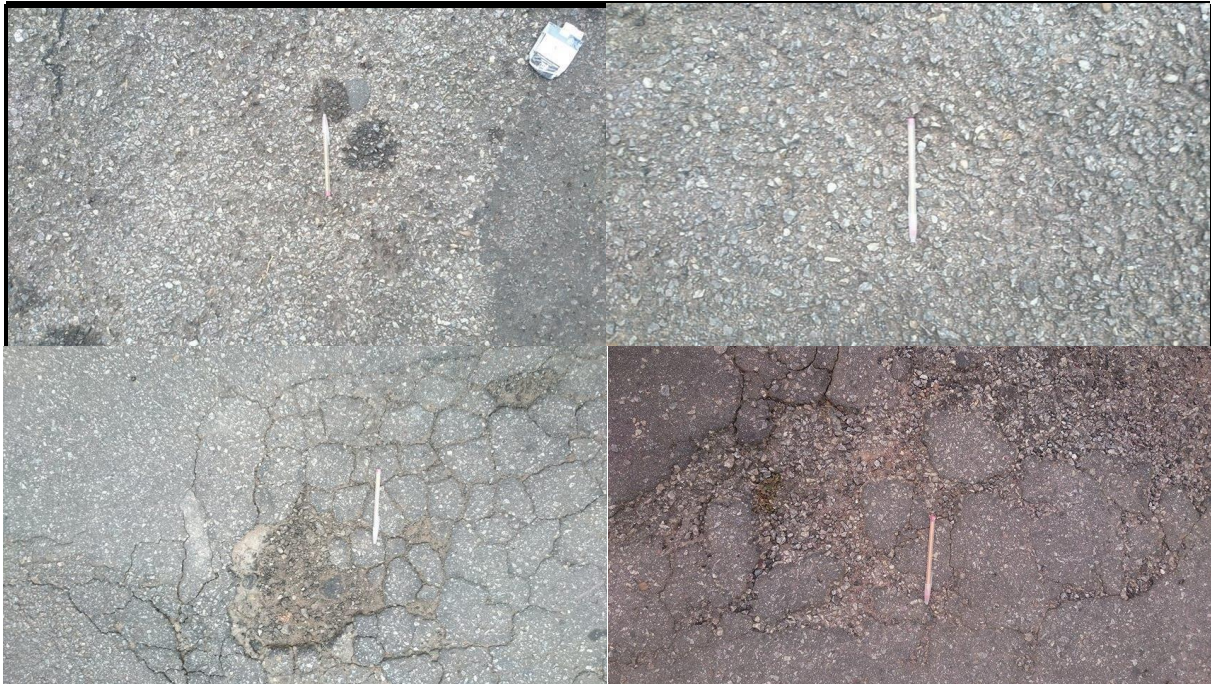
Trecho: 3 - 4

Valor de Serventia Atual do Trecho		Observações Técnicas:	
1,0	5	CONCEITO	
	4		ÓTIMO
	3		BOM
	2		REGULAR
	1		RUIM
	0		PÉSSIMO
		Desgaste, Trincas interligadas tipo jacaré com erosão.	
		Nota: 1

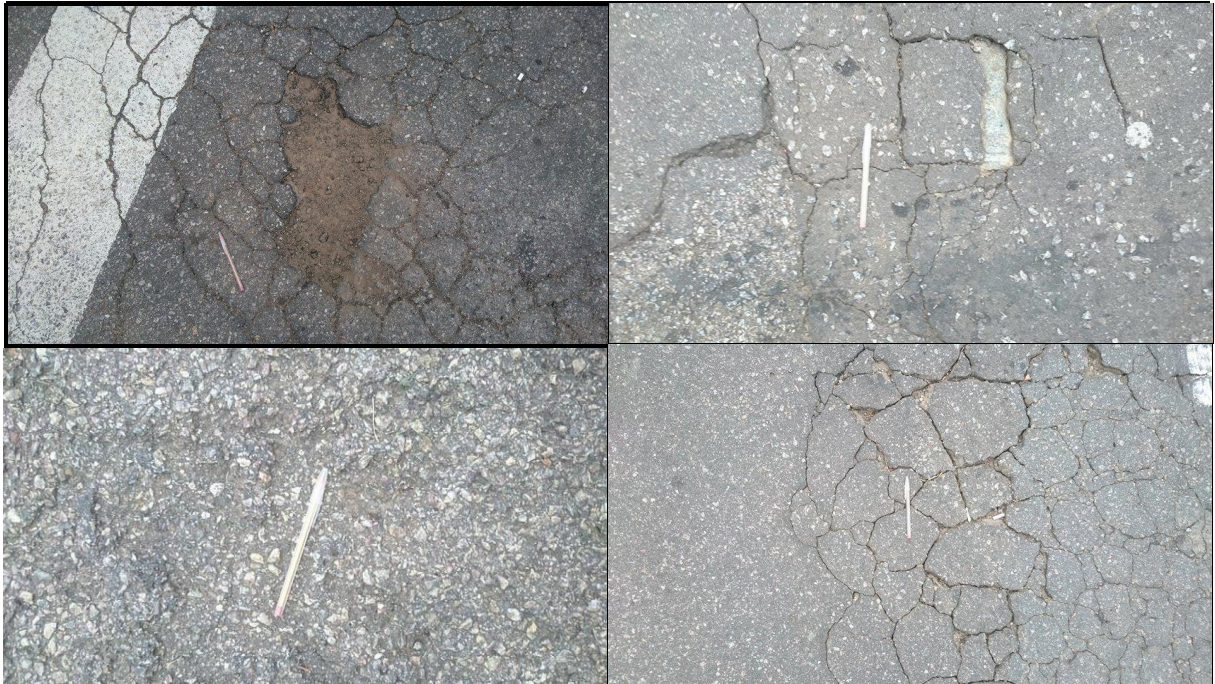
Trecho: 4 - 5

Trincas interligadas tipo jacaré,
Desgaste, Panela/Buraco.

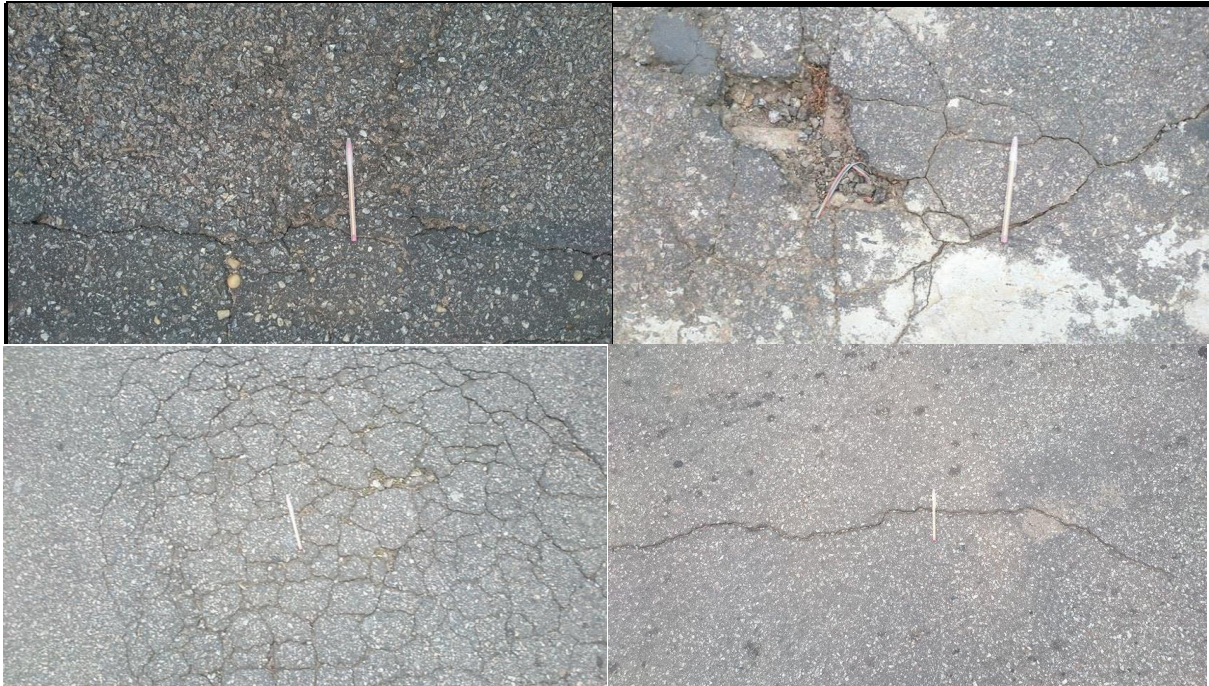
Trecho: 5 - 6

Valor de Serventia Atual do Trecho		Observações Técnicas:	
1,0	5	CONCEITO	
	4		Desgaste, Trincas interligadas tipo jacaré, Trincas isoladas transversais, Panela/Buraco. Nota: 1
	3		
	2		
	1		
	0		
VSA - VALOR DE SERVENTIA ATUAL	CONCEITO		
	ÓTIMO		
	BOM		
	REGULAR		
	RUIM		
	PÉSSIMO

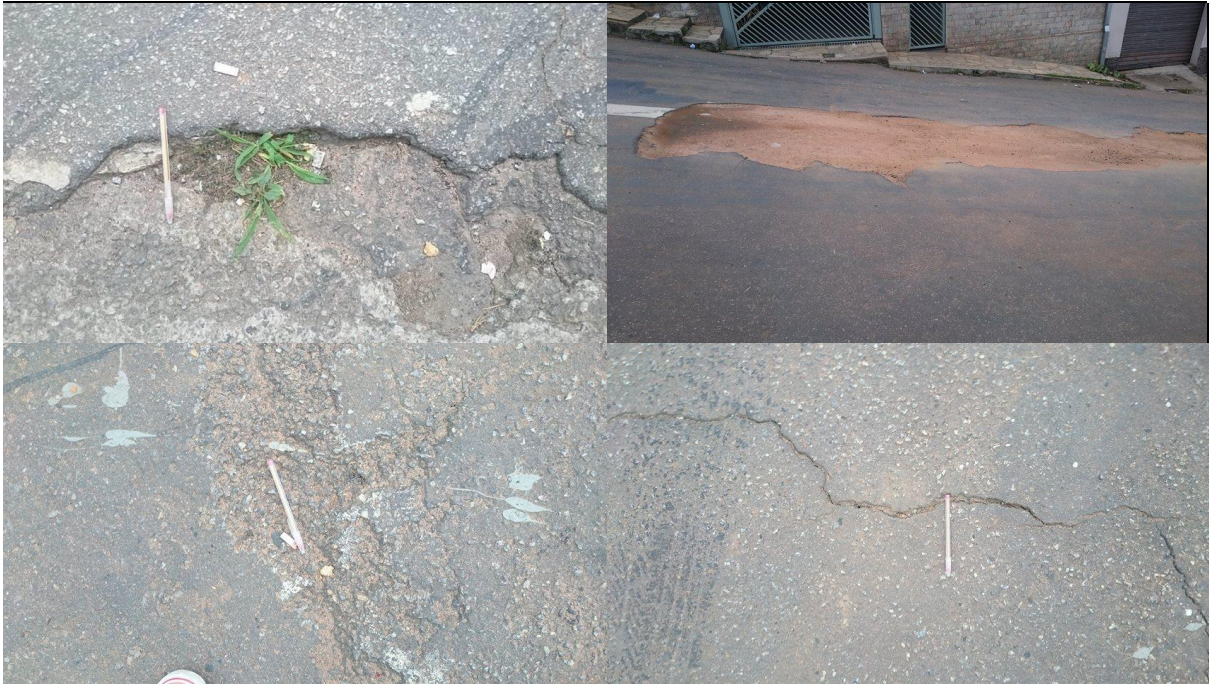
Trecho: 7 - 8

Valor de Serventia Atual do Trecho		Observações Técnicas:
0	VSA - VALOR DE SERVENTIA ATUAL 5 4 3 2 1 0	ÓTIMO BOM REGULAR RUIM PÉSSIMO
		CONCEITO Trincas isoladas longitudinais e transversais, Escorregamento, Panela/Buraco, Desgaste. Nota: 0

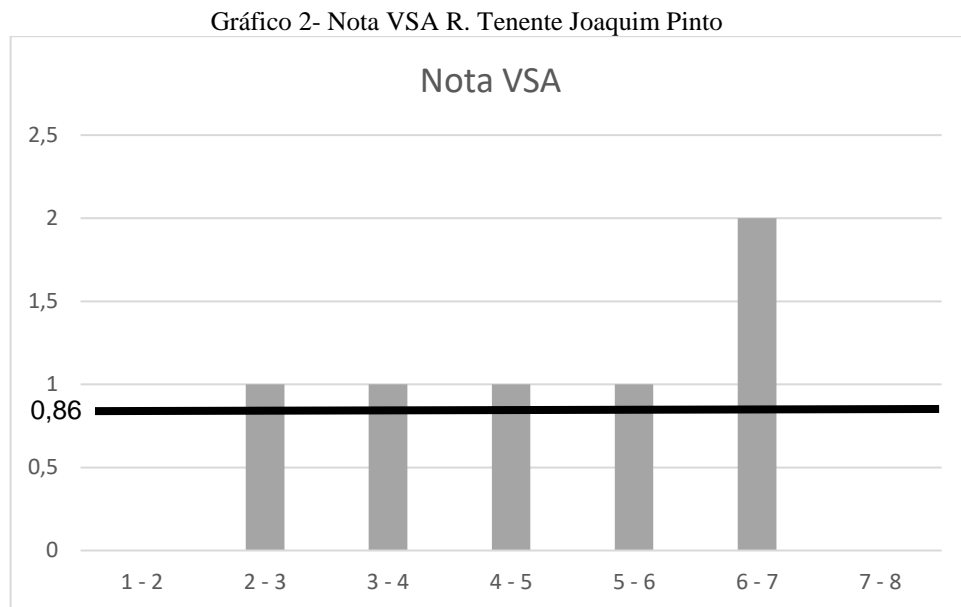
Os dados obtidos em campo a partir do estudo de caso resultaram como nota do valor de serventia valor médio de 0,86 conforme Gráfico 2. As condições de trafegabilidade para esse valor, levando em conta conforto, segurança e economia são péssimas. A via sofreu manutenções corretivas em alguns locais nos trechos finais no entanto as medidas corretivas foram somente para panelas, outras patologias como trincas e desgaste foram ignoradas. Ainda existe grande necessidade e pressa em se realizar correções das patologias causadas pelo uso do tráfego local e ações de intempéries, principalmente as chuvas.
