**REQUALIFICAÇÃO PATRIMONIAL COM O PROGRAMA SAÚDE DA FAMÍLIA
(PSF): O Casarão dos Leões em Três Corações (MG)**

Trabalho de Conclusão de Curso apresentado ao curso de Arquitetura e Urbanismo do Centro Universitário do Sul de Minas (UNIS/MG) como pré-requisito para obtenção do grau de bacharel em Arquitetura e Urbanismo, sob orientação da Profª D. Sc. Luciana Bracarense Coimbra.

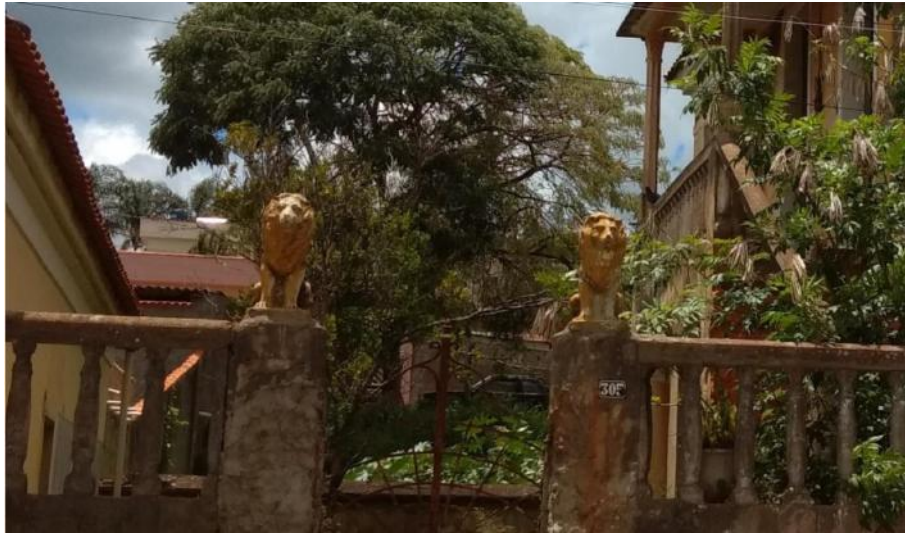
Figura 1 – Os Leões – Esculturas de Leões no alto dos pilares do portão principal do Casarão

Como objeto de estudo desse trabalho foi escolhido um casarão antigo, chamado popularmente de Casarão dos Leões (Figura 1), este já se encontra dentro de um contexto de bairro, dentro da cidade, da infraestrutura urbana, porém está abandonado, sem uso, configurando o vazio urbano. A requalificação dessa edificação pode ser a medida mais adequada para a sua reintegração no tecido urbano, para devolver a sua utilidade.

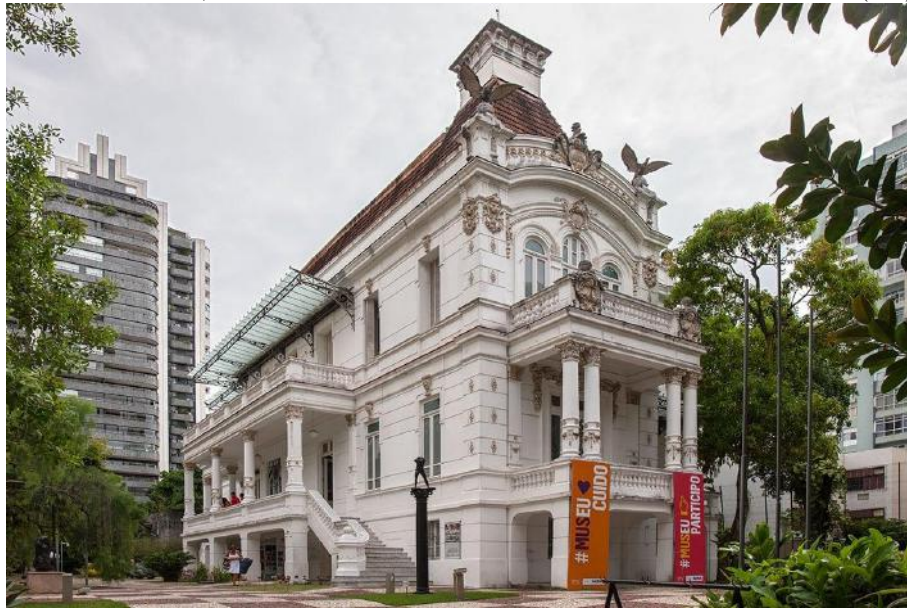
Figura 2 – Museu Rodin em Salvador – Foto do Palacete do Comendador Bernardo Martins Catharino, onde atualmente está instalado o Museu Rodin em Salvador (BA)

O Palacete do Comendador Bernardo Martins Catharino concluído em 1912 foi tombado em 1982 pelo Instituto do Patrimônio Artístico e Cultural da Bahia (IPAC) e passou a abrigar a Secretaria Estadual da Educação e Cultura. Em 2003, foi destinado a ser o Palacete das Artes, e em 2006 o Palacete passou a abrigar o Museu Rodin da Bahia, filiado ao Museu Rodin da França.

Filial do Museu Rodin, em Salvador/Bahia (Figura 2), precisava ter significado cultural para a cidade e que atendesse a todos os requisitos técnicos para acolher as cerca de setenta peças originais em gesso, parte do acervo do museu em Paris.

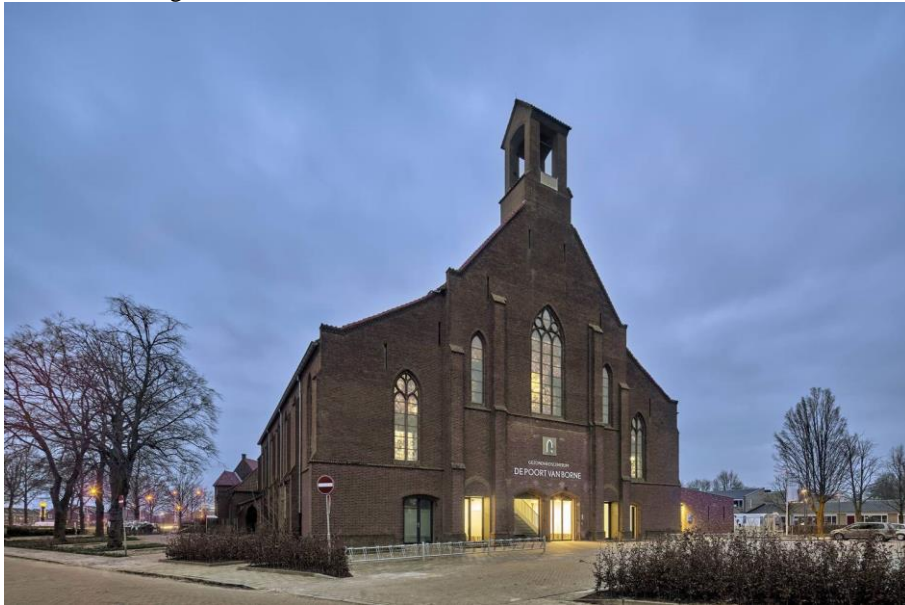
Figura 5 – Centro de Saúde de Poort van Borne – Igreja de Santa Teresa que atualmente abriga o Centro de Saúde de Poort van Borne

O projeto se preocupou em preservar o caráter espacial existente, respeitando o estilo neogótico da construção assim como os trabalhos finos em alvenaria, as abóbadas nervuradas e as janelas proeminentes. A conversão se deu por meio do uso de soluções modernas e inovadoras, que não apenas preservam, mas aprimoram a elegância monumental do edifício. Assim, um pátio interno no centro da igreja integra os novos ambientes, conectados por uma plataforma multifuncional no primeiro andar, criando uma grande área aberta, conectando o interior com o exterior, o antigo e o moderno.

Um Centro de Saúde que ocupa a antiga Igreja de Santa Teresa (Figura 5), na cidade de Borne, na Holanda. A construção data de 1935, e foi vendida pela diocese com a finalidade de restaurar a sua função social e pública, ganhando mais valor dentro da comunidade.

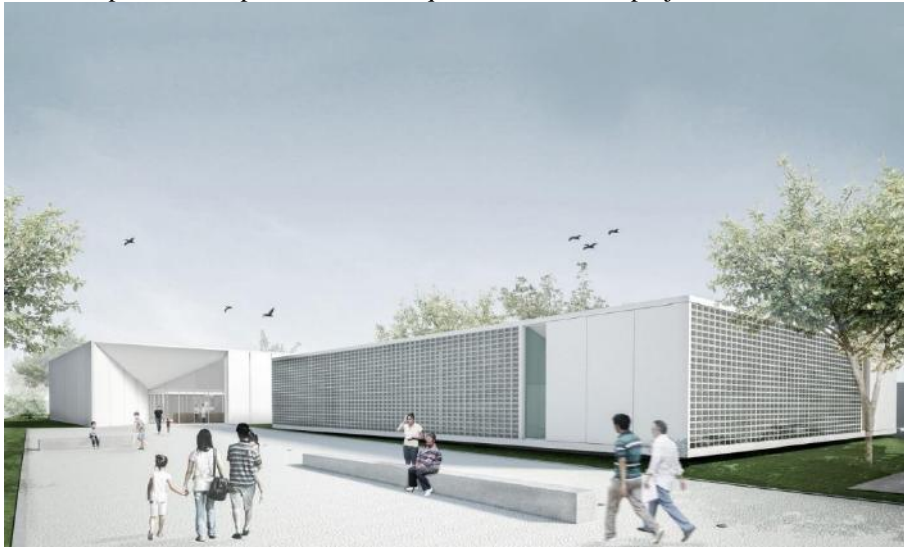
Figura 8 – Unidade Básica de Saúde em Parque do Riacho – Foto da Unidade Básica de Saúde produzida a partir de uma maquete eletrônica do projeto

A concepção se deu a partir de blocos quadrados com pátios internos, separando o espaço externo, espaço urbano, do espaço interno, a humanização da funcionalidade. Esses pátios criam uma atmosfera introspectiva, mais intimista para a UBS, trazendo o projeto para um nível mais humano, criando uma relação mais agradável com o ambiente hospitalar, sem falar na incorporação de luz natural para o interior, ventilação natural e a criação de um paisagismo que apoie a arquitetura.

Este projeto (Figura 8) faz parte do Concurso Público Nacional de Projetos de Arquitetura e Complementares para a Unidade Básica de Saúde (UBS) no Residencial Parque do Riacho, no Distrito Federal, que teve seu resultado divulgado em maio de 2016.

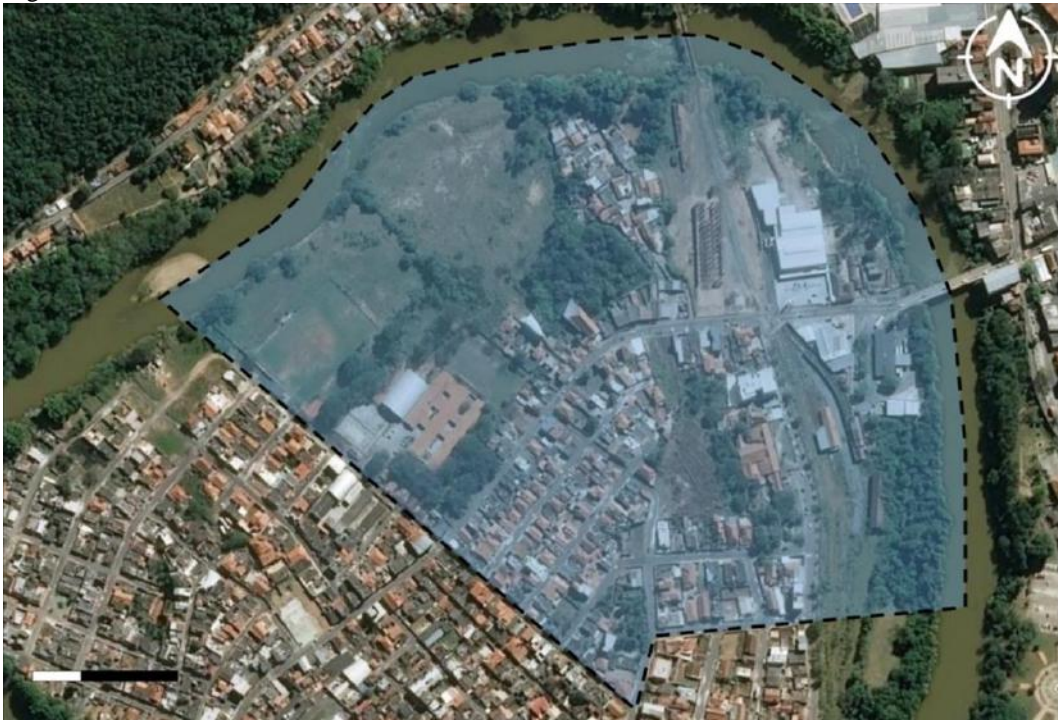
Figura 12 – Área de Estudo

A Área de Estudo (Figura 12, APÊNDICE A – Mapas) está delimitada pelo Rio Verde, que constitui uma barreira natural nesse local da cidade, e também pela Rua General Osório, Rua Uruguai, e Rua Paraguai. As ruas General Osório e Paraguai tiveram seus eixos projetados até se encontrarem com o rio, para assim fechar a área de estudo desse trabalho.

Corresponde a aproximadamente 0,3 Km², e dentro dela podemos identificar vários tipos de usos e edificações, assim como áreas ocupadas e não ocupadas, que serão descritos mais adiante. Podemos dizer que essa área de estudo é uma amostra representativa da cidade e por ela pode-se conhecer um pouco as características do município como um todo.

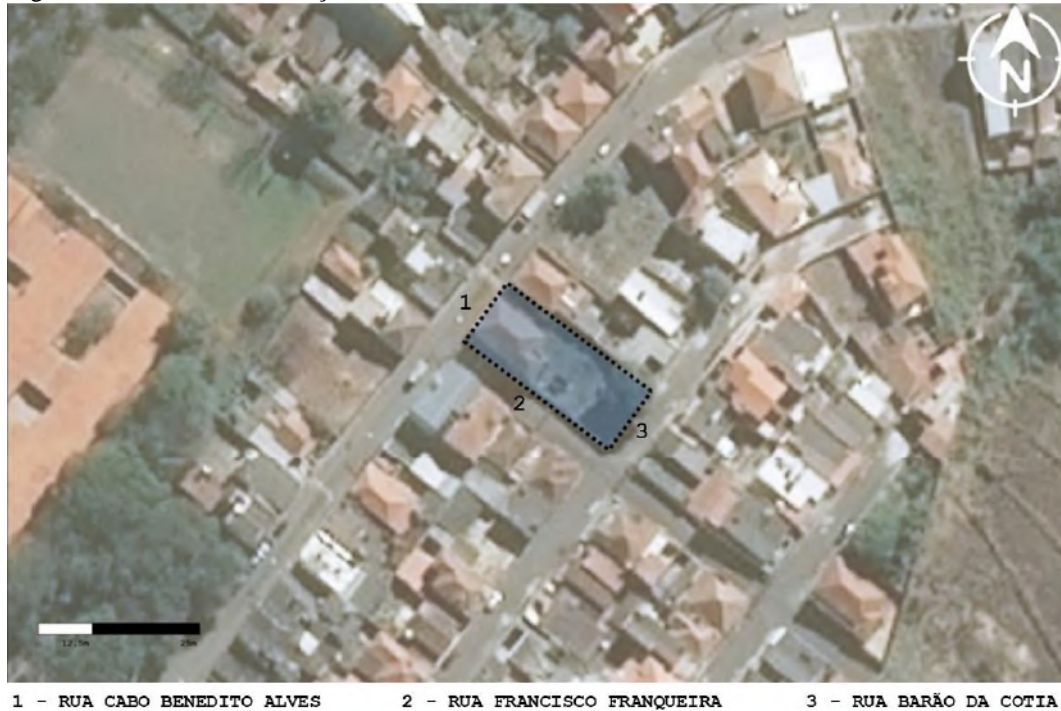
Figura 13 – Área de Intervenção

A Área de Intervenção (Figura 13, APÊNDICE A – Mapas) corresponde a um casarão localizado na cidade de Três Corações, no Bairro Cotia. Seu terreno é de esquina, delimitado à frente pela Rua Cabo Benedito Alves, à direita pela Rua Francisco Franqueira, aos fundos pela Rua Barão da Cotia, e à esquerda pelas edificações vizinhas.

A área do terreno do casarão é de aproximadamente 600m² (seiscentos metros quadrados), sendo ocupados pelo próprio casarão e mais uma área não edificada, que corresponde a pouco mais que a metade da metragem quadrada do terreno. Essa área livre apresenta um grande potencial quando pensamos na construção de um anexo para esse projeto de requalificação.

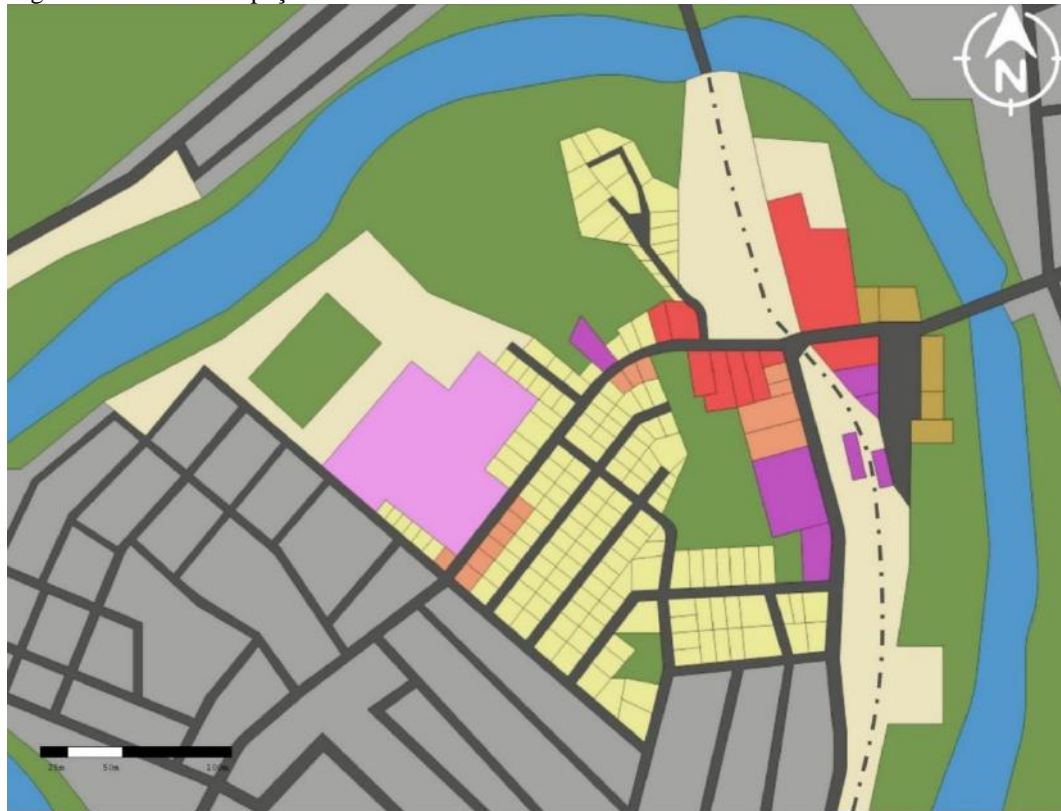
Figura 14 – Uso e Ocupação

A área estudada (Figura 14, APÊNDICE A – Mapas) é composta em sua maioria por edificações de uso residencial. Os usos mistos estão concentrados nas regiões próximas de serviços ou instituições. O comércio e os serviços estão mais concentrados em uma determinada parte, de maior movimento dentro da região. Os vazios e as áreas verdes também compõem grande parte dessa área de estudo.

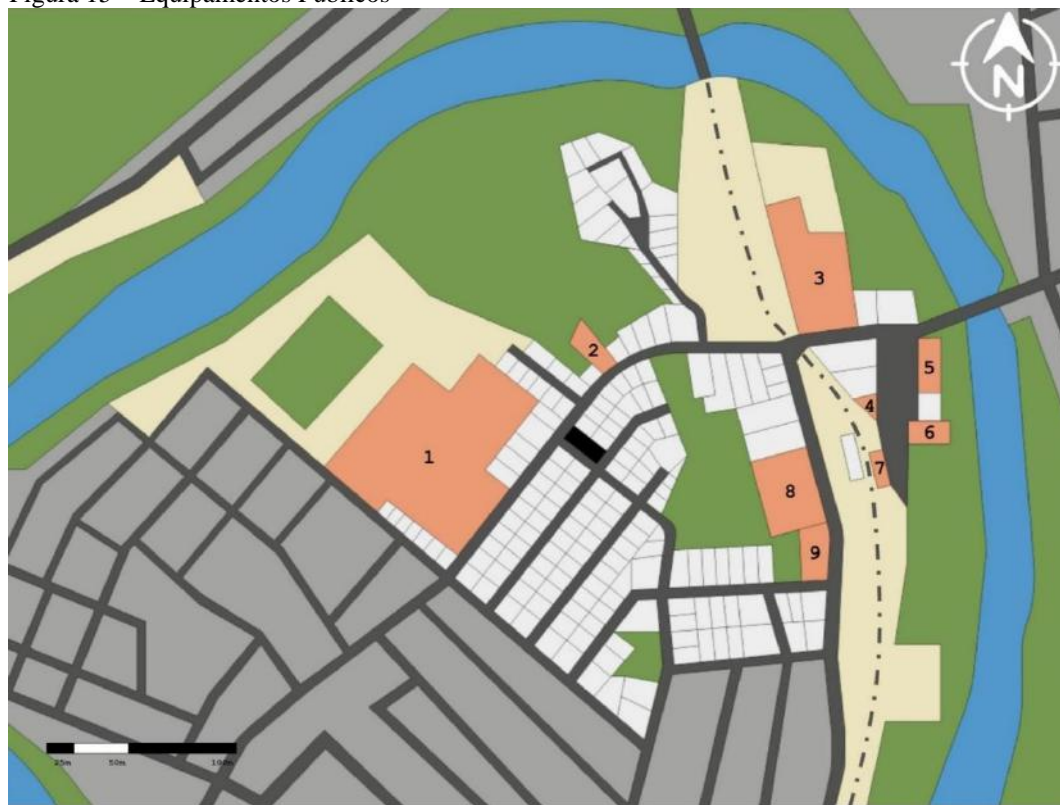
Figura 15 – Equipamentos Públicos

Interessante observar que dentro dessa área os equipamentos públicos (Figura 15, APÊNDICE A – Mapas) são bem diversificados, possibilitando uma certa independência do centro da cidade e dos seus serviços. Pode-se encontrar desde supermercados e escolas até uma variedade de pequenos comércios que conseguem suprir a demanda dos moradores dessa vizinhança.

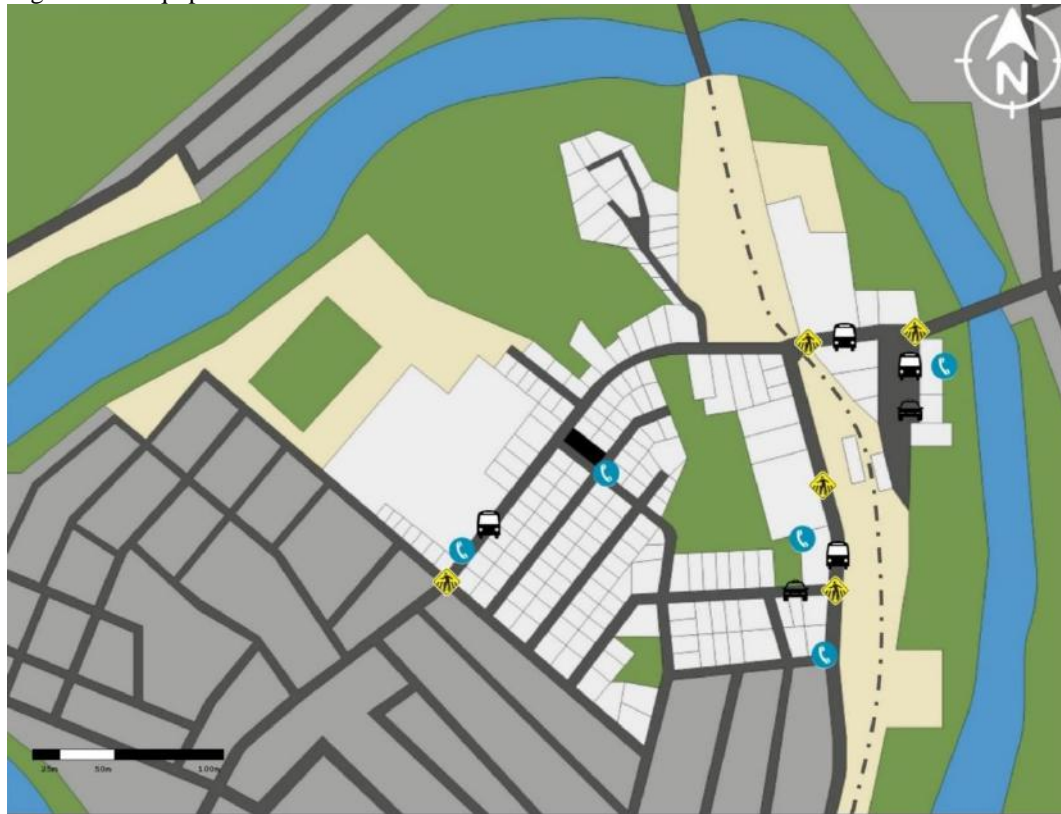
Figura 17 – Equipamentos Urbanos

Aqui podemos ver uma maior concentração dos equipamentos urbanos (Figura 17, APÊNDICE A – Mapas) na área adjacente ao terminal rodoviário, e nas ruas principais da área estudada, que recebem a maior parte do trânsito, e por consequência as linhas de transporte coletivo que circulam pelo bairro.

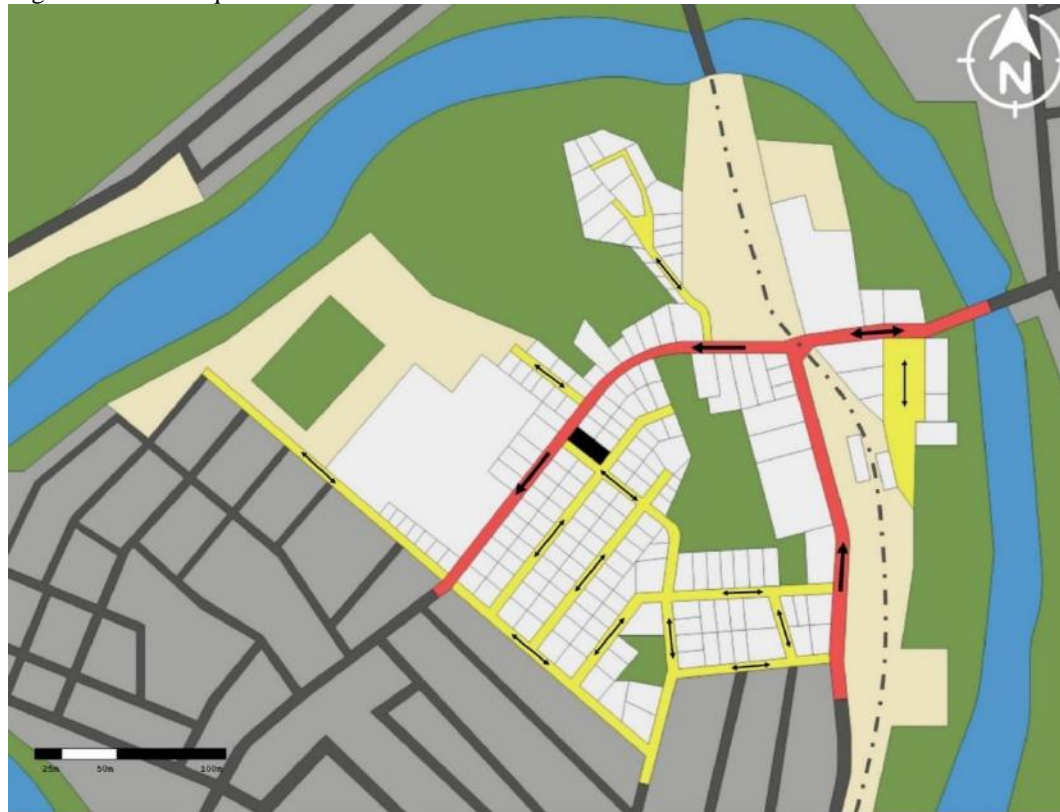
Figura 18 – Hierarquia de Vias

As vias (Figura 18, APÊNDICE A – Mapas) localizadas dentro da área de estudo se resumem em vias coletoras e vias locais. As vias locais fazem os acessos às áreas mais internas do bairro, permitindo a circulação dos moradores, enquanto as vias coletoras (Rua Cabo Benedito Alves e Rua Doutor Roberto Cruz) direcionam o trânsito para o centro da cidade e para aos bairros mais periféricos e a saída da cidade em direção a cidade de Cambuquira. São

por essas vias coletoras que o transporte coletivo circula pela área de estudo, normalmente por 4 linhas de transporte.

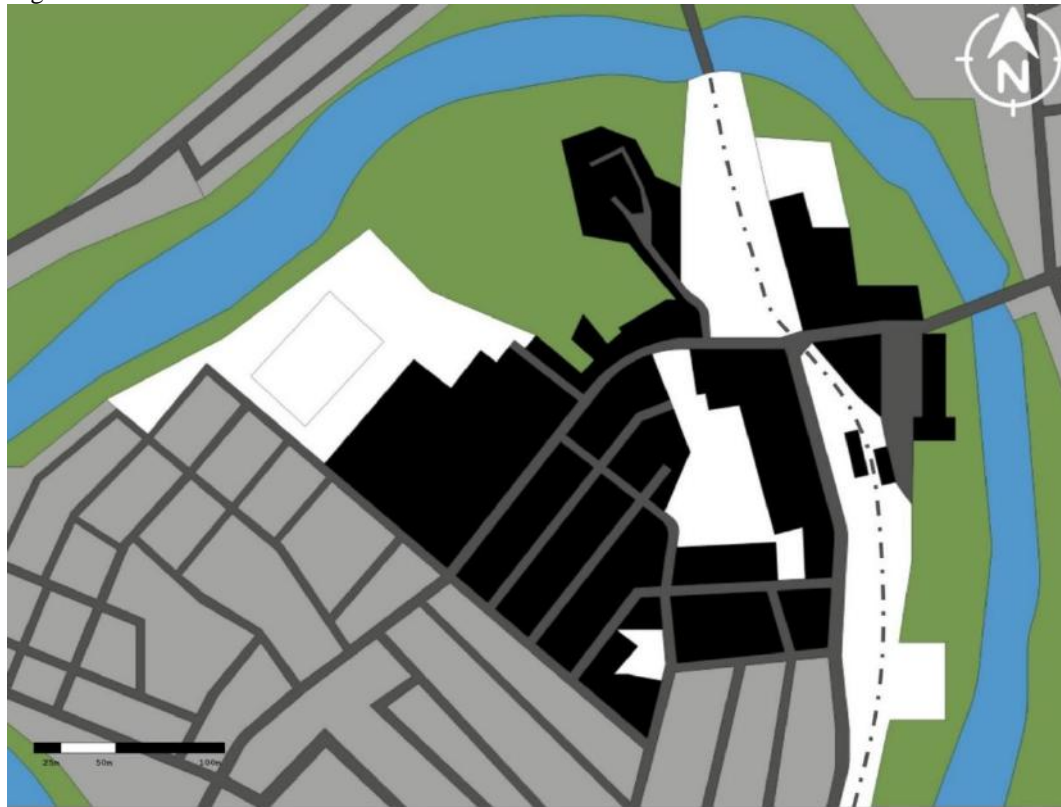
Figura 21 – Cheios e Vazios

Pode-se notar com esse mapa (Figura 21, APÊNDICE A – Mapas) um certo padrão de concentração dos espaços usados ao redor de certos locais dentro da área de estudo, como a Escola Estadual Godofredo Rangel e o Terminal Rodoviário. Os vazios são predominantemente terrenos não construídos, e áreas não loteadas ou subutilizadas, áreas que não apresentam nenhum tipo de uso. As áreas verdes e de APP não entram nesse mapa como vazios urbanos, uma vez que representam um papel dentro da cidade.

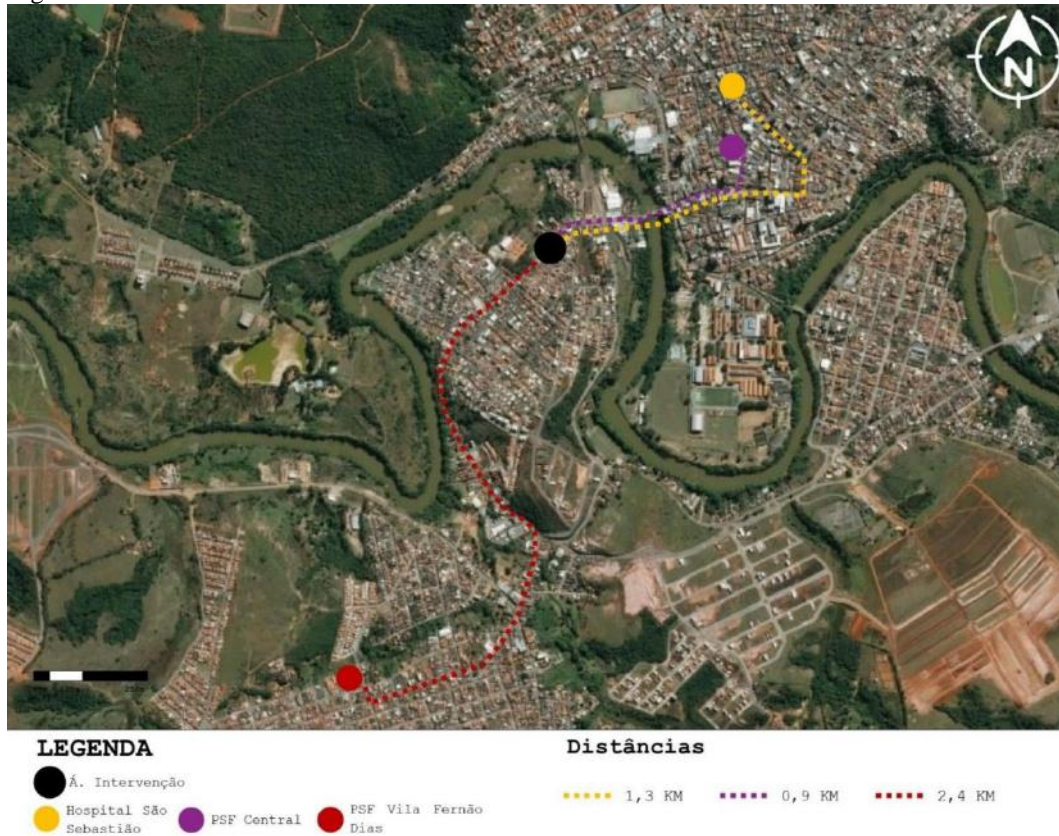
Figura 22 – Distâncias Entre Outros Postos de Saúde

As distâncias entre os postos de saúde, com rotas mais fáceis partindo da área de intervenção, constam no mapa (Figura 22, APÊNDICE A – Mapas). Os postos de saúde mais próximos são o PSF Central e o PSF da Vila Fernão Dias. Também está no mapa o Hospital São Sebastião, por se tratar de uma referência de saúde que realiza atendimento primário na saúde pública dentro do município.

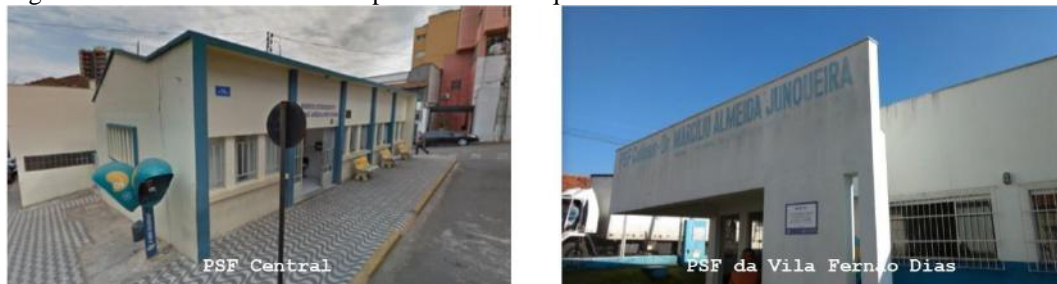
Figura 23 – Postos de Saúde – Os postos de saúde que mais se relacionam com a área estudada

O PSF da Vila Fernão Dias funciona totalmente de acordo com os preceitos do programa, já o PSF Central não exerce todas as atividades previstas para essa unidade, agindo mais como um posto de vacinação (Figura 23).

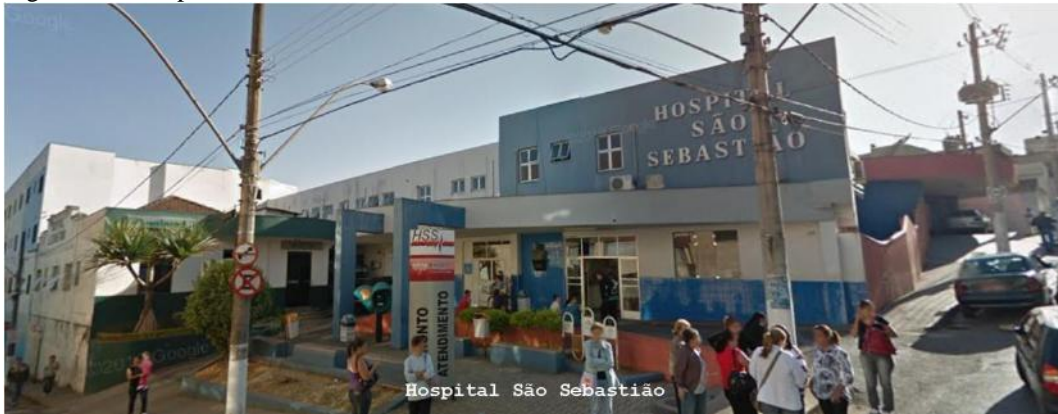
Figura 24 – Hospital São Sebastião – Referência de atendimento em saúde na cidade

O Hospital São Sebastião (Figura 24) é a referência de atendimento de saúde da cidade de Três Corações, oferecendo desde o atendimento primário até atendimentos cirúrgicos especializados. Essa abrangência de atendimentos sobrecarrega o sistema do hospital, diminuindo assim a qualidade do seu atendimento primário, o que reforça a criação de PSFs na cidade.

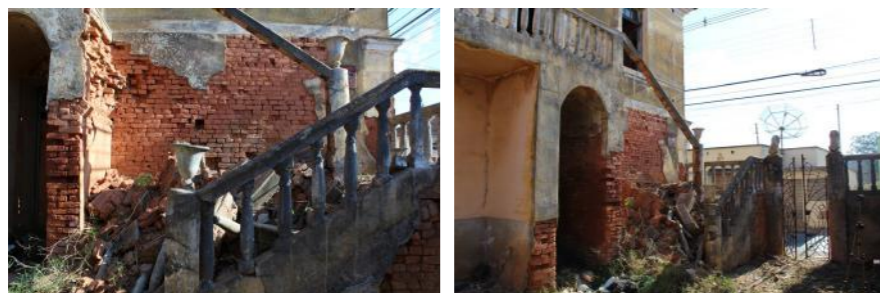
Perda e/ou desmoronamento das alvenarias é a consequência final de uma patologia de alvenaria. É a perda total da integridade da alvenaria, e embora seja grave, esse dano não compromete a estrutura física da edificação, sendo ainda passível de recuperação com ações de restauração.

Este representa o último estágio dos danos a estrutura autoportante, a perda total da integridade da estrutura. Nos projetos de restauro, procede-se com a **reconstrução da parte perdida**, quando se tem certeza da forma da estrutura que foi perdida.

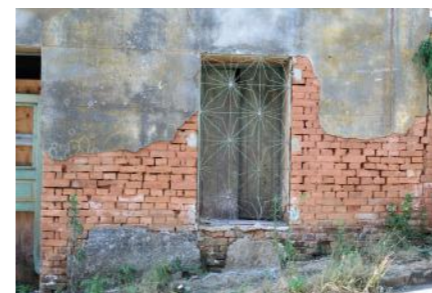
Existem pequenas **fissuras e trincas** em todas as fachadas, porém não são muito expressivas, podendo ser resultado de incompatibilidade de materiais.

O aparecimento de fissuras é o momento em que um alerta deve ser ligado, pois a estrutura mostra assim que as forças estão maiores que a resistência dos seus materiais. A conduta é a **aplicação de selantes flexíveis e reestabelecimento da superfície**.

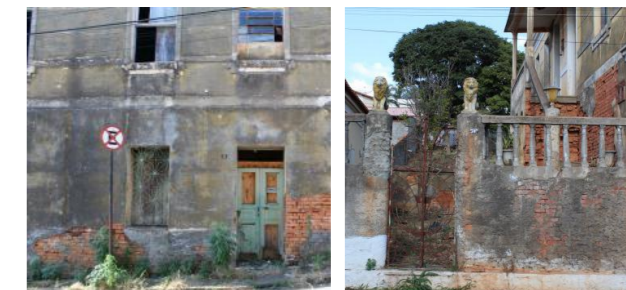
A **perda de reboco com desgaste da alvenaria** pode ser observada na fachada esquerda, onde alguns dos tijolos já mostram desgastes e perdas de argamassa de assentamento.

Este dano representa uma das últimas etapas antes da perda total da integridade da estrutura da edificação. Deve-se proceder com o **reparo na alvenaria e argamassa de assentamento, seguido do refazimento do reboco**.

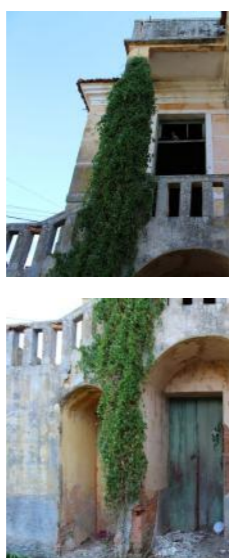
Uma **vegetação de pequeno** porte pode ser encontrada crescendo em um pilar visto pela fachada direita. Ela não se mostra como uma consequência mais grave de uma patologia, mas como consequência de umidade.

No caso, a falta de manutenção cria condições adequadas para o crescimento dessa vegetação de pequeno porte, que em longo prazo pode provocar danos no reboco e na alvenaria. A conduta nesses casos é proceder com a **remoção dessa vegetação e reparo de possíveis danos de menor grau** que pode ter causado.

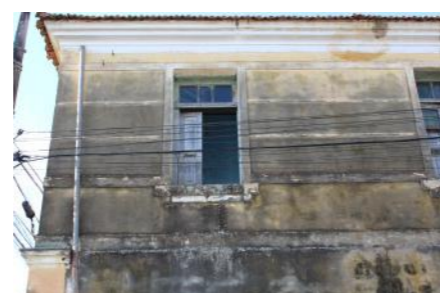
Manchas e sujidades são encontradas em todas as fachadas, principalmente umidade descendente nos arredores das molduras.

A falta de manutenção da edificação, a não impermeabilização das áreas críticas e a exposição constante as intempéries tornaram algumas áreas mais propícias as manchas de umidade e infiltração. Uma conduta adequada é prosseguir com a **limpeza dessas superfícies, impermeabilização, e refazer o acabamento do revestimento**.

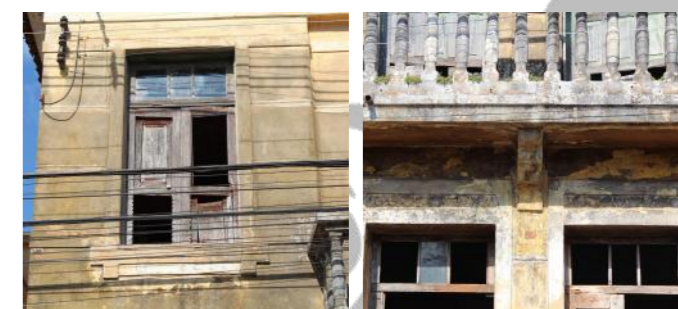
O **desgaste da pintura** ocorre em todas as fachadas e abrange uma área expressiva em cada fachada. A exposição constante às intempéries e falta de manutenção agravam esse problema.

A pintura nas edificações exige manutenção constante, e no caso desse casarão não há essa manutenção. A camada de pintura é uma forma de proteção da argamassa de revestimento. Uma conduta adequada é proceder com a **limpeza dessas superfícies, aplicação de selador e refazer a aplicação da tinta**.

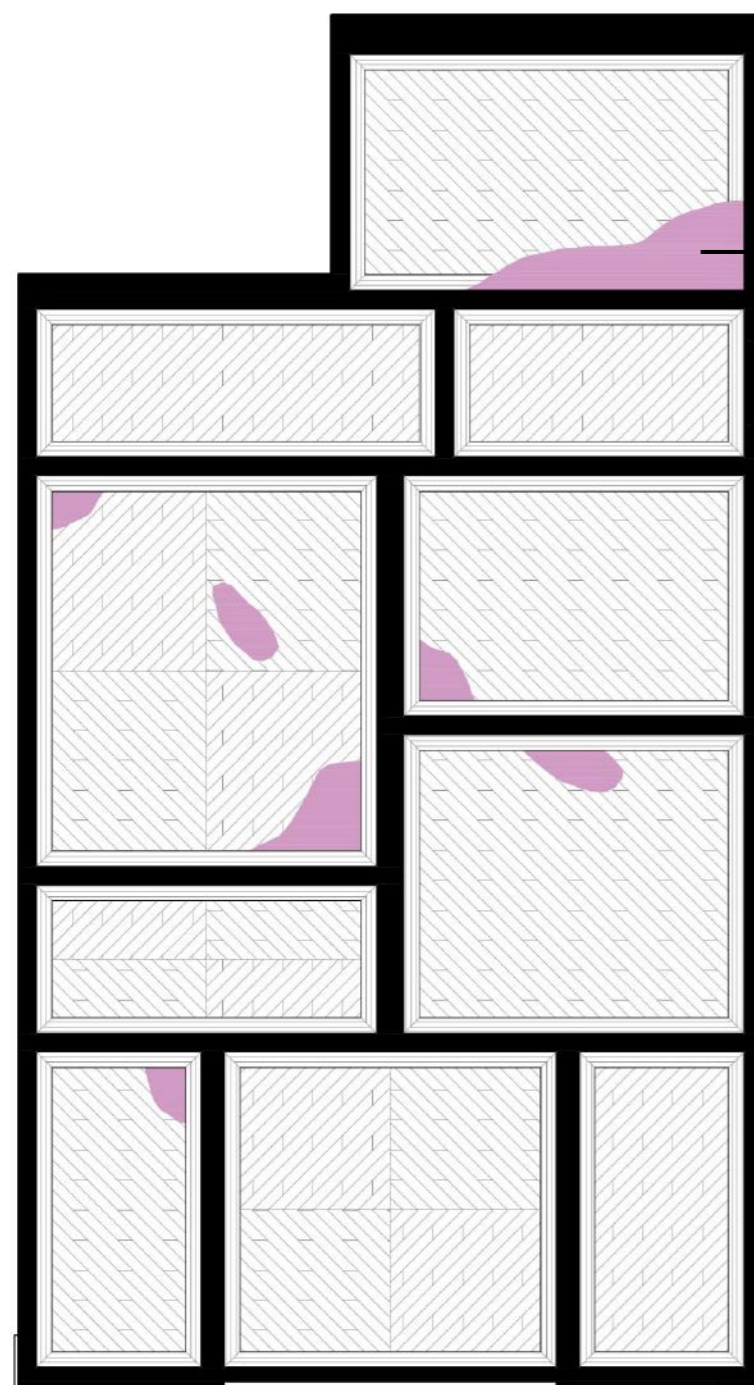
PAGINAÇÃO DE FORRO

O forro foi feito em madeira e sendo assim demanda muito cuidado e manutenção, pois sofre com a ação do tempo e de infestações biológicas. Pode-se notar aqui que a falta de manutenção levou a **perda e/ou desmoronamento** de partes do forro em alguns cômodos desse casarão.

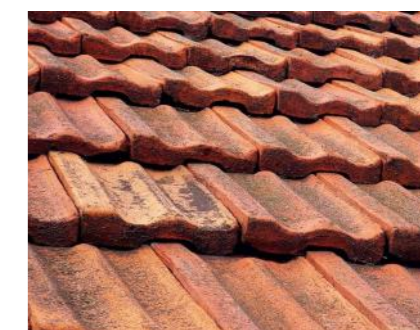
Quebra, deslocamento e/ou perda das telhas ocorrem em menor intensidade nessa edificação, na parte do telhado correspondente a cozinha, onde também pode-se notar o maior desmoronamento do forro.

A telha usada nessa edificação é a telha cerâmica francesa, modelo muito comum na época da construção do casarão.

A perda de telhas expõe a estrutura do telhado as intempéries, podendo gerar danos mais extensos à essa estrutura. Deve-se proceder com a **remoção das telhas quebradas e recolocação destas, completando a estrutura do telhado.**

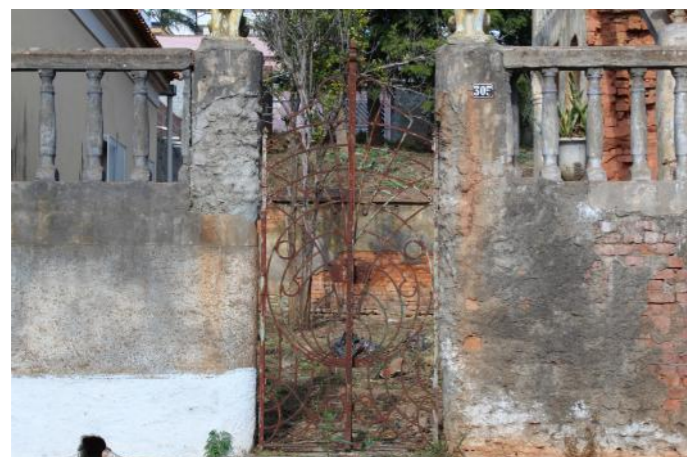
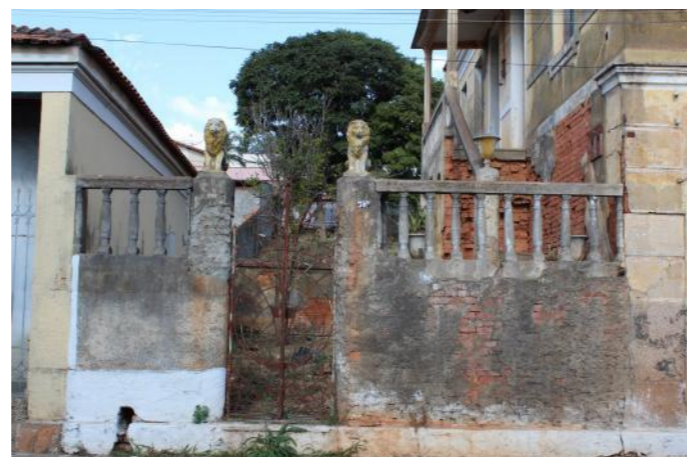
PORTÃO PRINCIPAL

O portão principal desse casarão é uma estrutura feita em ferro fundido, com traços e formas que se assemelham ao estilo Art Nouveau. Para a época de construção desse casarão, o uso desse tipo de elemento como forma de ornamentação demonstrava um certo poder aquisitivo da família.

A falta de manutenção juntamente com a exposição contínua desse elemento à ação direta das intempéries facilita o processo natural de deterioração desse material, a **oxidação do metal**, tendo a **ferrugem** como resultado final.

A integridade estrutural do portão de ferro fundido não foi comprometida, então apenas serão necessários os reparos com relação a oxidação e ferrugem.

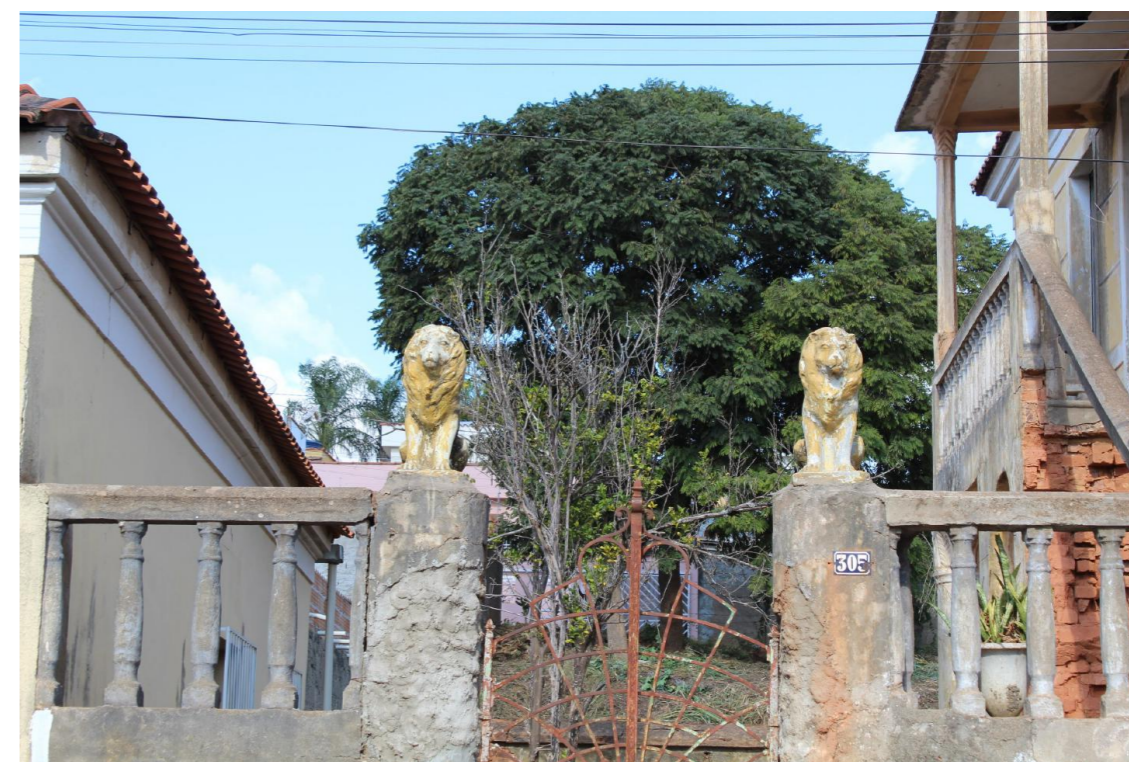
OS LEÕES

As duas esculturas dos leões que ficam no alto dos pilares do portão principal são feitas de cimento. Dois leões representados sentados, margeando o portão, como se estivessem vigiando a entrada do casarão.

Essas esculturas foram pintadas em uma tonalidade amarelada, mas assim como outras estruturas do casarão, também apresentam sujidades e desgaste das camadas de pintura.

O **desgaste da pintura** ocorre nas duas esculturas dos leões, em maior ou menor grau.

Com relação as esculturas de leões no portão principal, a conduta mais adequada é proceder com a limpeza destas, retirando qualquer tipo de sujidades encontradas, em seguida aplicar selante e por último a tinta, na cor mais próxima possível da original, devolvendo a beleza para essas esculturas.

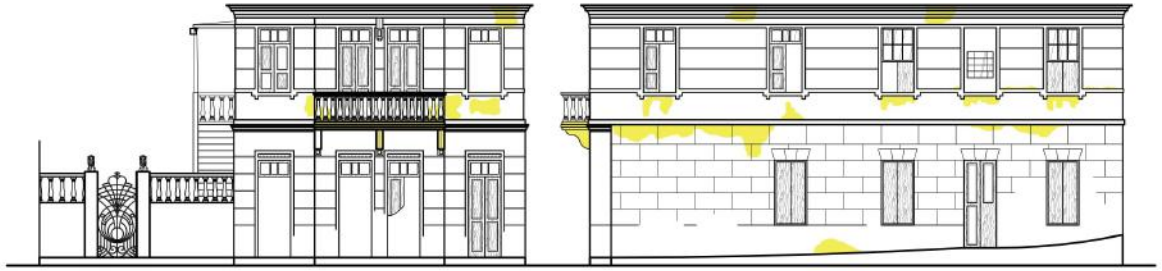
MANCHAS DECORRENTES DE UMIDADE, INFILTRAÇÃO ASCENDENTE OU DESCENDENTE, E SUJIDADES GENERALIZADAS

manchas decorrentes de umidade, infiltração ascendente ou descendente, e sujidades generalizadas.

degradação do revestimento pela falta de manutenção e acúmulo de umidade, que sujam e alteram a coloração.

a falta de manutenção da edificação, a não impermeabilização das áreas críticas e a exposição constante as intempéries tornaram algumas áreas mais propícias as manchas de umidade e infiltração. Uma conduta adequada é prosseguir com a limpeza dessas superfícies, impermeabilização onde for necessário, e refazer o acabamento do revestimento.

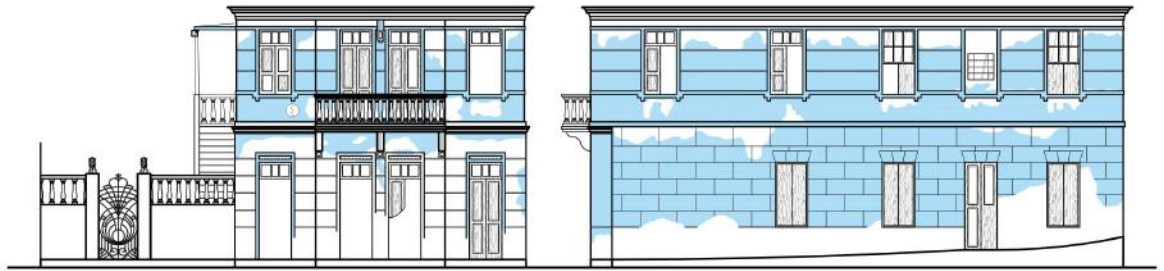
DESGASTE E/OU DESCOLAMENTO DAS CAMADAS DE PINTURA

Desgaste e/ou descolamento das camadas de pintura

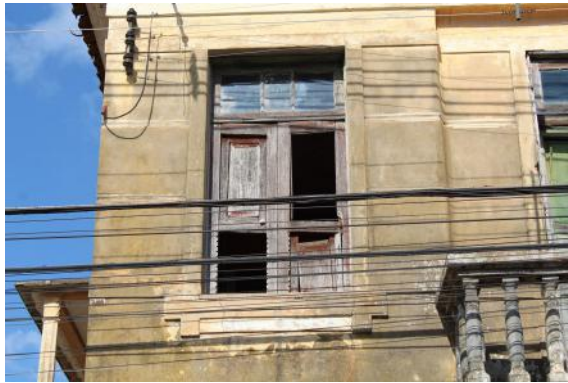
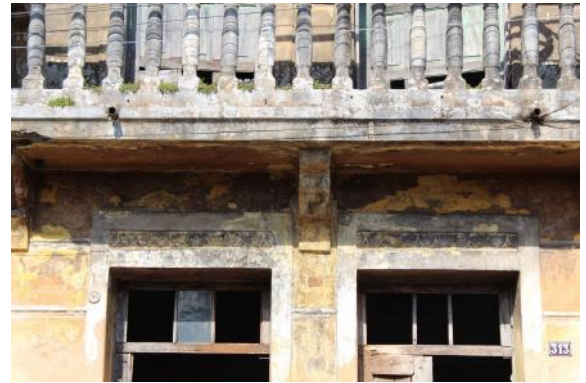
Levantamento Fotográfico

desgaste e/ou descolamento das camadas de pintura.

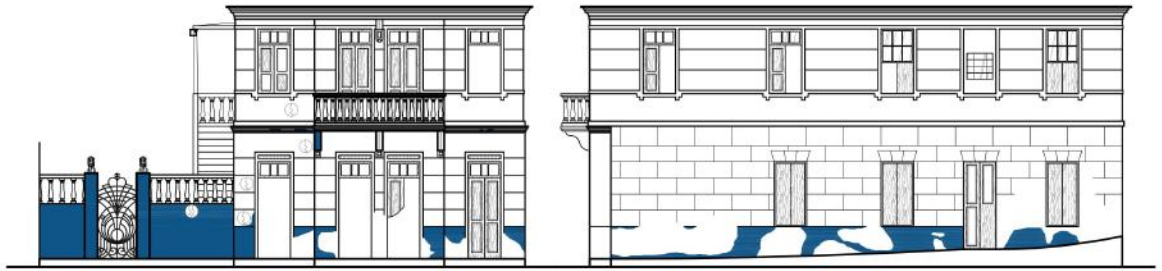
REBOCO EM PROCESSO DE DEGRADAÇÃO E/OU DESPRENDIMENTO COM PERDA PARCIAL E/OU EFLORESCÊNCIA

reboco em processo de degradação e/ou desprendimento com perda parcial e/ou eflorescência.

desestabilização entre os materiais constituintes do reboco, fatores de degradação do material.

esse início de desprendimento do reboco é uma primeira etapa da perda completa do material de revestimento, que culmina na exposição completa da alvenaria. A conduta mais adequada nesses casos é a remoção desse reboco degradado e aplicação de uma nova camada de reboco.

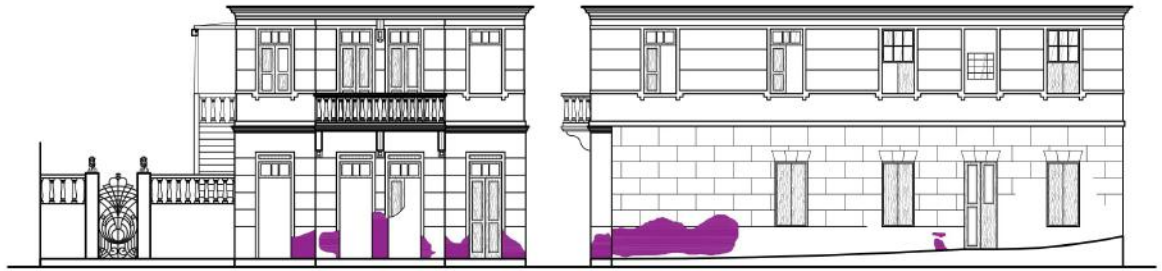
PERDA TOTAL DE REBOCO COM EXPOSIÇÃO DE ALVENARIA DE TIJOLOS

Perda total de reboco com exposição de alvenaria de tijolos

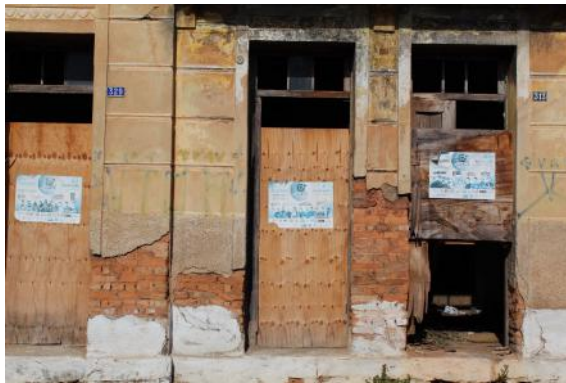
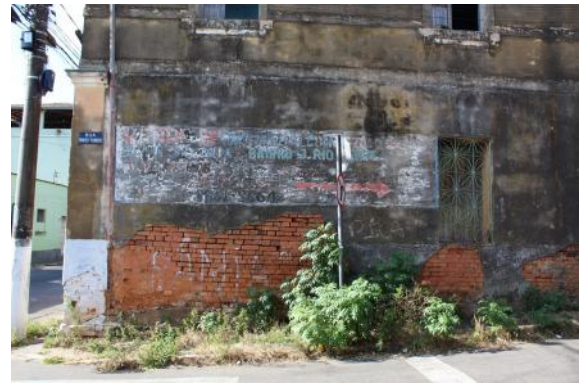
Levantamento Fotográfico

perda total de reboco com exposição de alvenaria de tijolos.

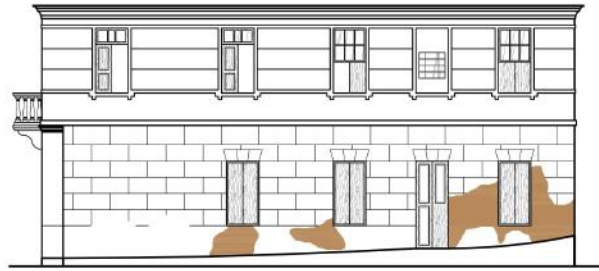
PERDA TOTAL DE REBOCO COM EXPOSIÇÃO E DESGASTE DA ALVENARIA DE TIJOLOS

Perda total de reboco com exposição e desgaste da alvenaria de tijolos

este dano representa uma das ultimas etapas antes da perda total da integridade da estrutura da edificação. Deve-se proceder com o reparo na alvenaria e argamassa de assentamento, seguido do refazimento do reboco.

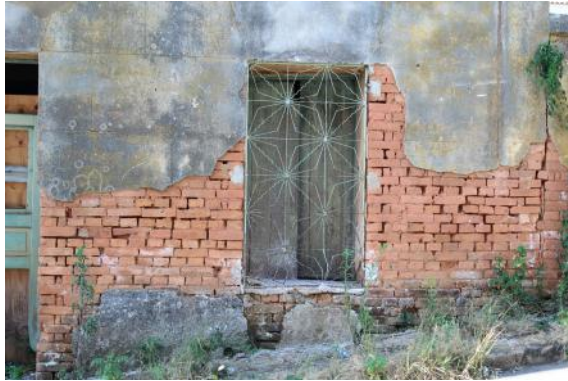
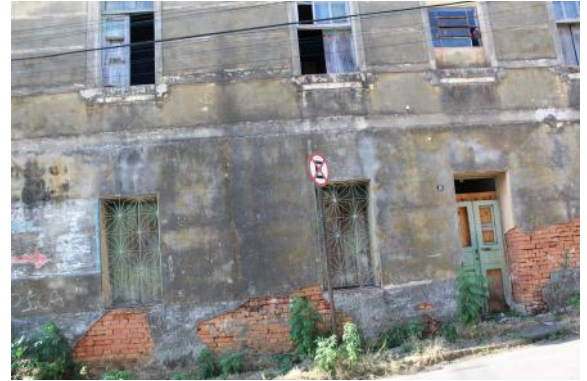
Levantamento Fotográfico

perda total de reboco com exposição e desgaste da alvenaria de tijolos.

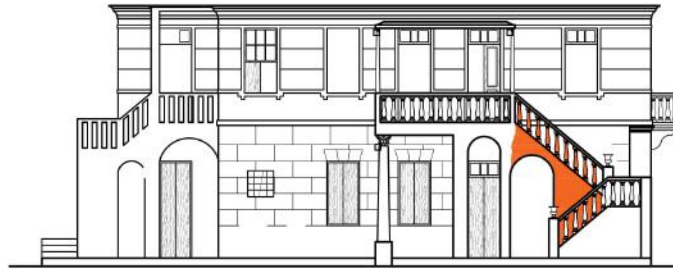
PERDA E/OU DESMORONAMENTO DAS ALVENARIAS

Perda e/ou desmoronamento das alvenarias

perda da integridade da estrutura, da sua resistência, fatores de degradação que não foram reparados.

este representa o último estágio dos danos a estrutura autoportante, a perda total da integridade da estrutura. Nos projetos de restauro, procede-se com a reconstrução da parte perdida, quando se tem certeza da forma da estrutura que foi perdida.

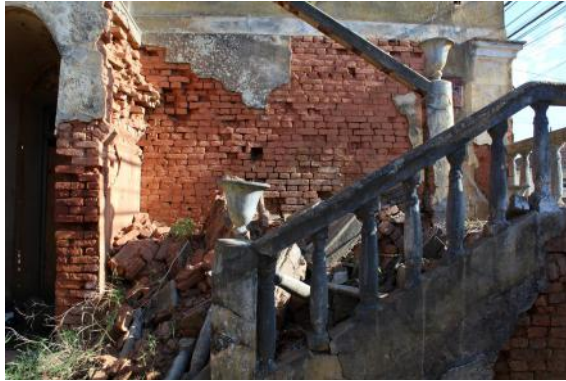
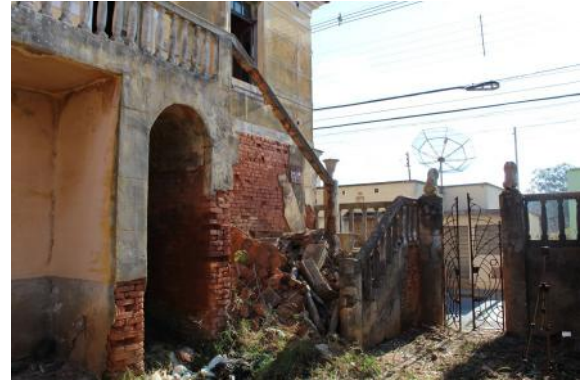
Levantamento Fotográfico

perda e/ou desmoronamento das alvenarias.

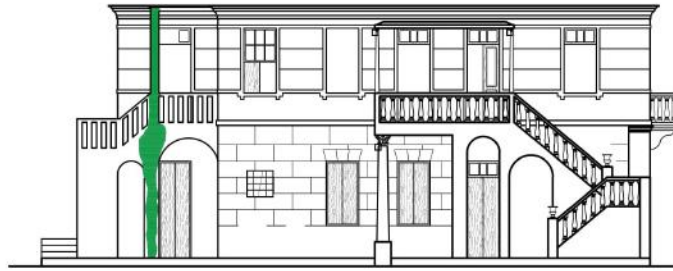
PRESENÇA DE VEGETAÇÃO DE PEQUENO PORTE DESENVOLVIDA JUNTO À ALVENARIA POR DE ACÚMULO DE UMIDADE

Presença de vegetação de pequeno porte desenvolvida junto à alvenaria por de acúmulo de umidade

no caso, a falta de manutenção cria condições adequadas para o crescimento dessa vegetação de pequeno porte, que em longo prazo pode provocar danos no reboco e na alvenaria. A conduta nesses casos é proceder com a remoção dessa vegetação e reparo de possíveis danos de menor grau que pode ter causado.

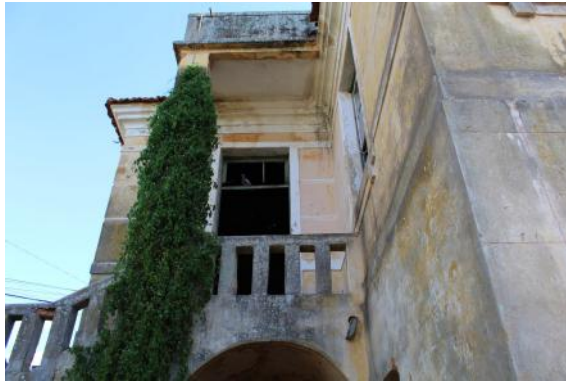
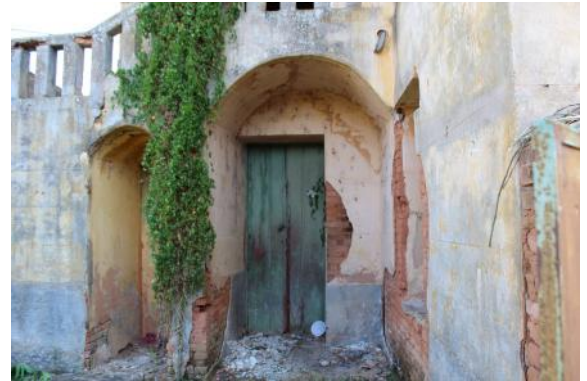
Levantamento Fotográfico

presença de vegetação de pequeno porte desenvolvida junto à alvenaria por de acúmulo de umidade.

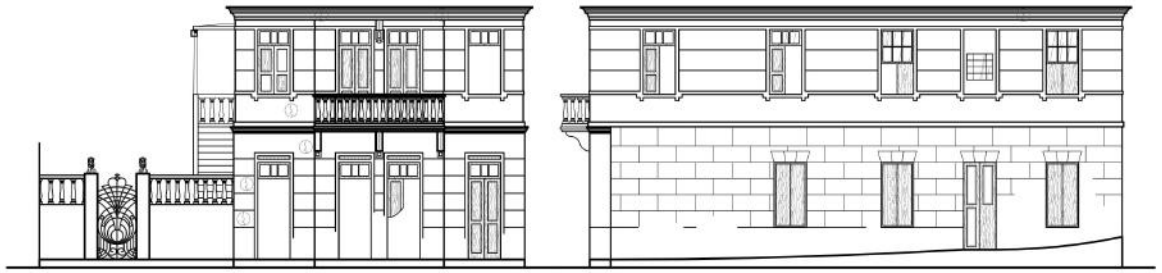
FISSURA

fissura.

o aparecimento de fissuras é o momento em que um alerta deve ser ligado, pois a estrutura mostra assim que as forças estão maiores que a resistência dos seus materiais. A conduta é a aplicação de selantes flexíveis e reestabelecimento da superfície.

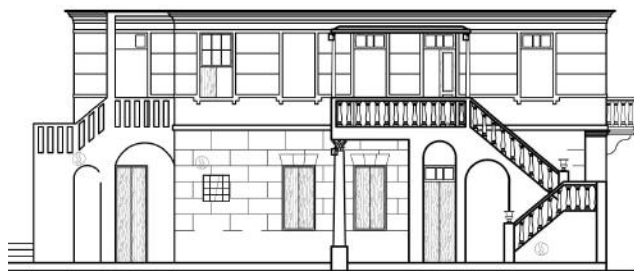
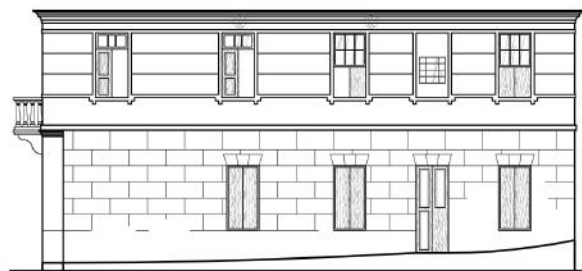
TRINCA OU RACHADURA

trinca ou rachadura.

com o aparecimento de trincas e rachaduras o alerta sobre a estrutura deve ser reforçado, principalmente para diagnosticar a origem desse dano, que pode estar associado a recalque da estrutura. A conduta mais adequada é a abrir a trinca ou rachadura, preencher o seu interior com impermeabilizantes e selantes flexíveis, e reestabelecer a superfície.
