**REQUALIFICAÇÃO PATRIMONIAL COM O PROGRAMA SAÚDE DA FAMÍLIA
(PSF): O Casarão dos Leões em Três Corações (MG)**

Trabalho de Conclusão de Curso apresentado ao curso de Arquitetura e Urbanismo do Centro Universitário do Sul de Minas (UNIS/MG) como pré-requisito para obtenção do grau de bacharel em Arquitetura e Urbanismo, sob orientação da Profª D. Sc. Luciana Bracarense Coimbra.

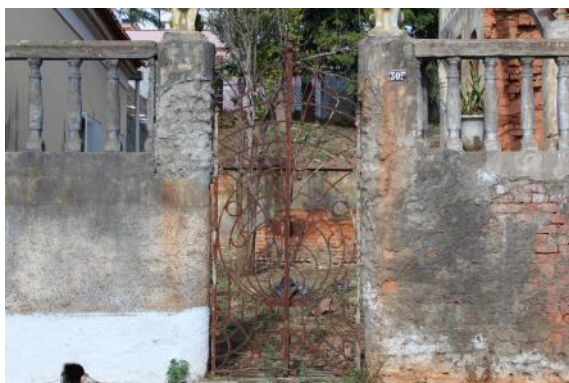
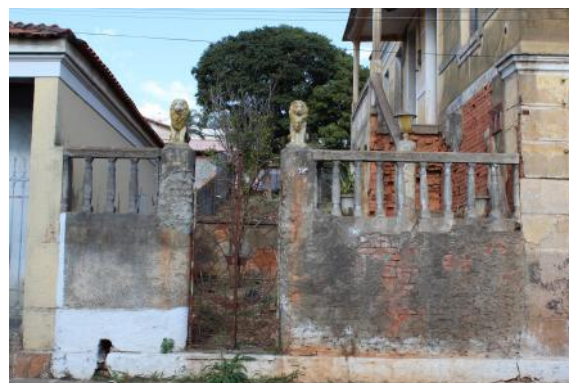
Levantamento Fotográfico

oxidação e/ou ferrugem.

As estruturas de ferro fundido, na ausência de manutenção adequada, quando entram em contato com o oxigênio, se oxidam e enferrujam. A conduta adequada é proceder com a **remoção da ferrugem por lixamento da superfície, seguida da galvanização da superfície e pintura.**

Quando já estão oxidados e corroídos, os metais ferrosos - como aço e o ferro fundido - começam a gerar o hidróxido de ferro, a camada avermelhada conhecida como ferrugem. A ferrugem compromete ainda mais a resistência do metal, mas é possível resolver o problema quando a ferrugem se concentra nas partes superficiais das peças.

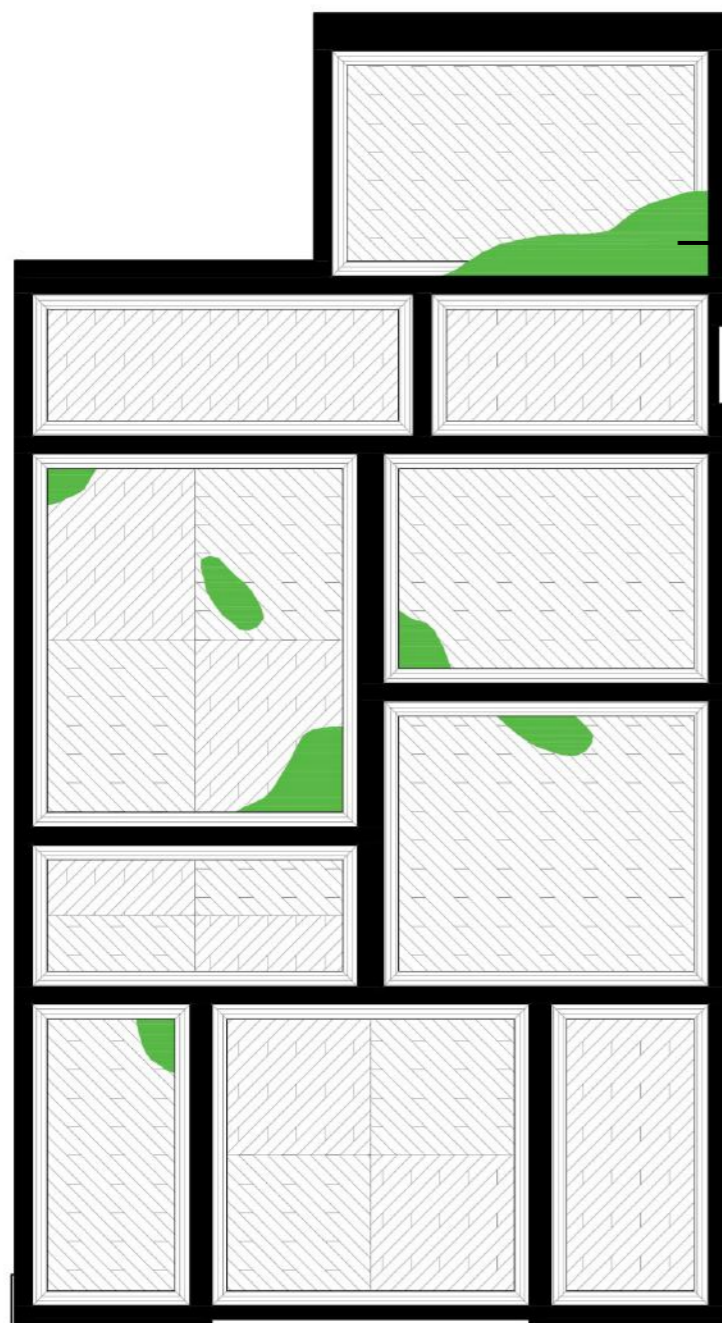
PAGINAÇÃO DE FORRO

Toda a estrutura do forro apresenta sujidades generalizadas, mas em alguns lugares, a umidade e/ou a presença de insetos causaram a perda de parte da estrutura. A melhor conduta nesses lugares é **remover as madeiras já comprometidas e refazer o forro, seguindo os padrões do forro existente.**

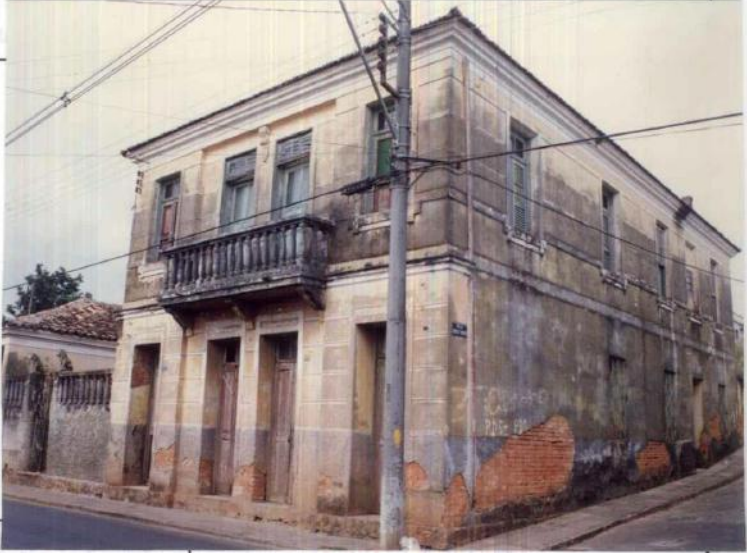
FOTO 9 X 12	
Observações:

13. Análise do Estado de Conservação: Encontra-se em com bastante degradação na pintura e reboco, dando ao imóvel um ar de abandono.

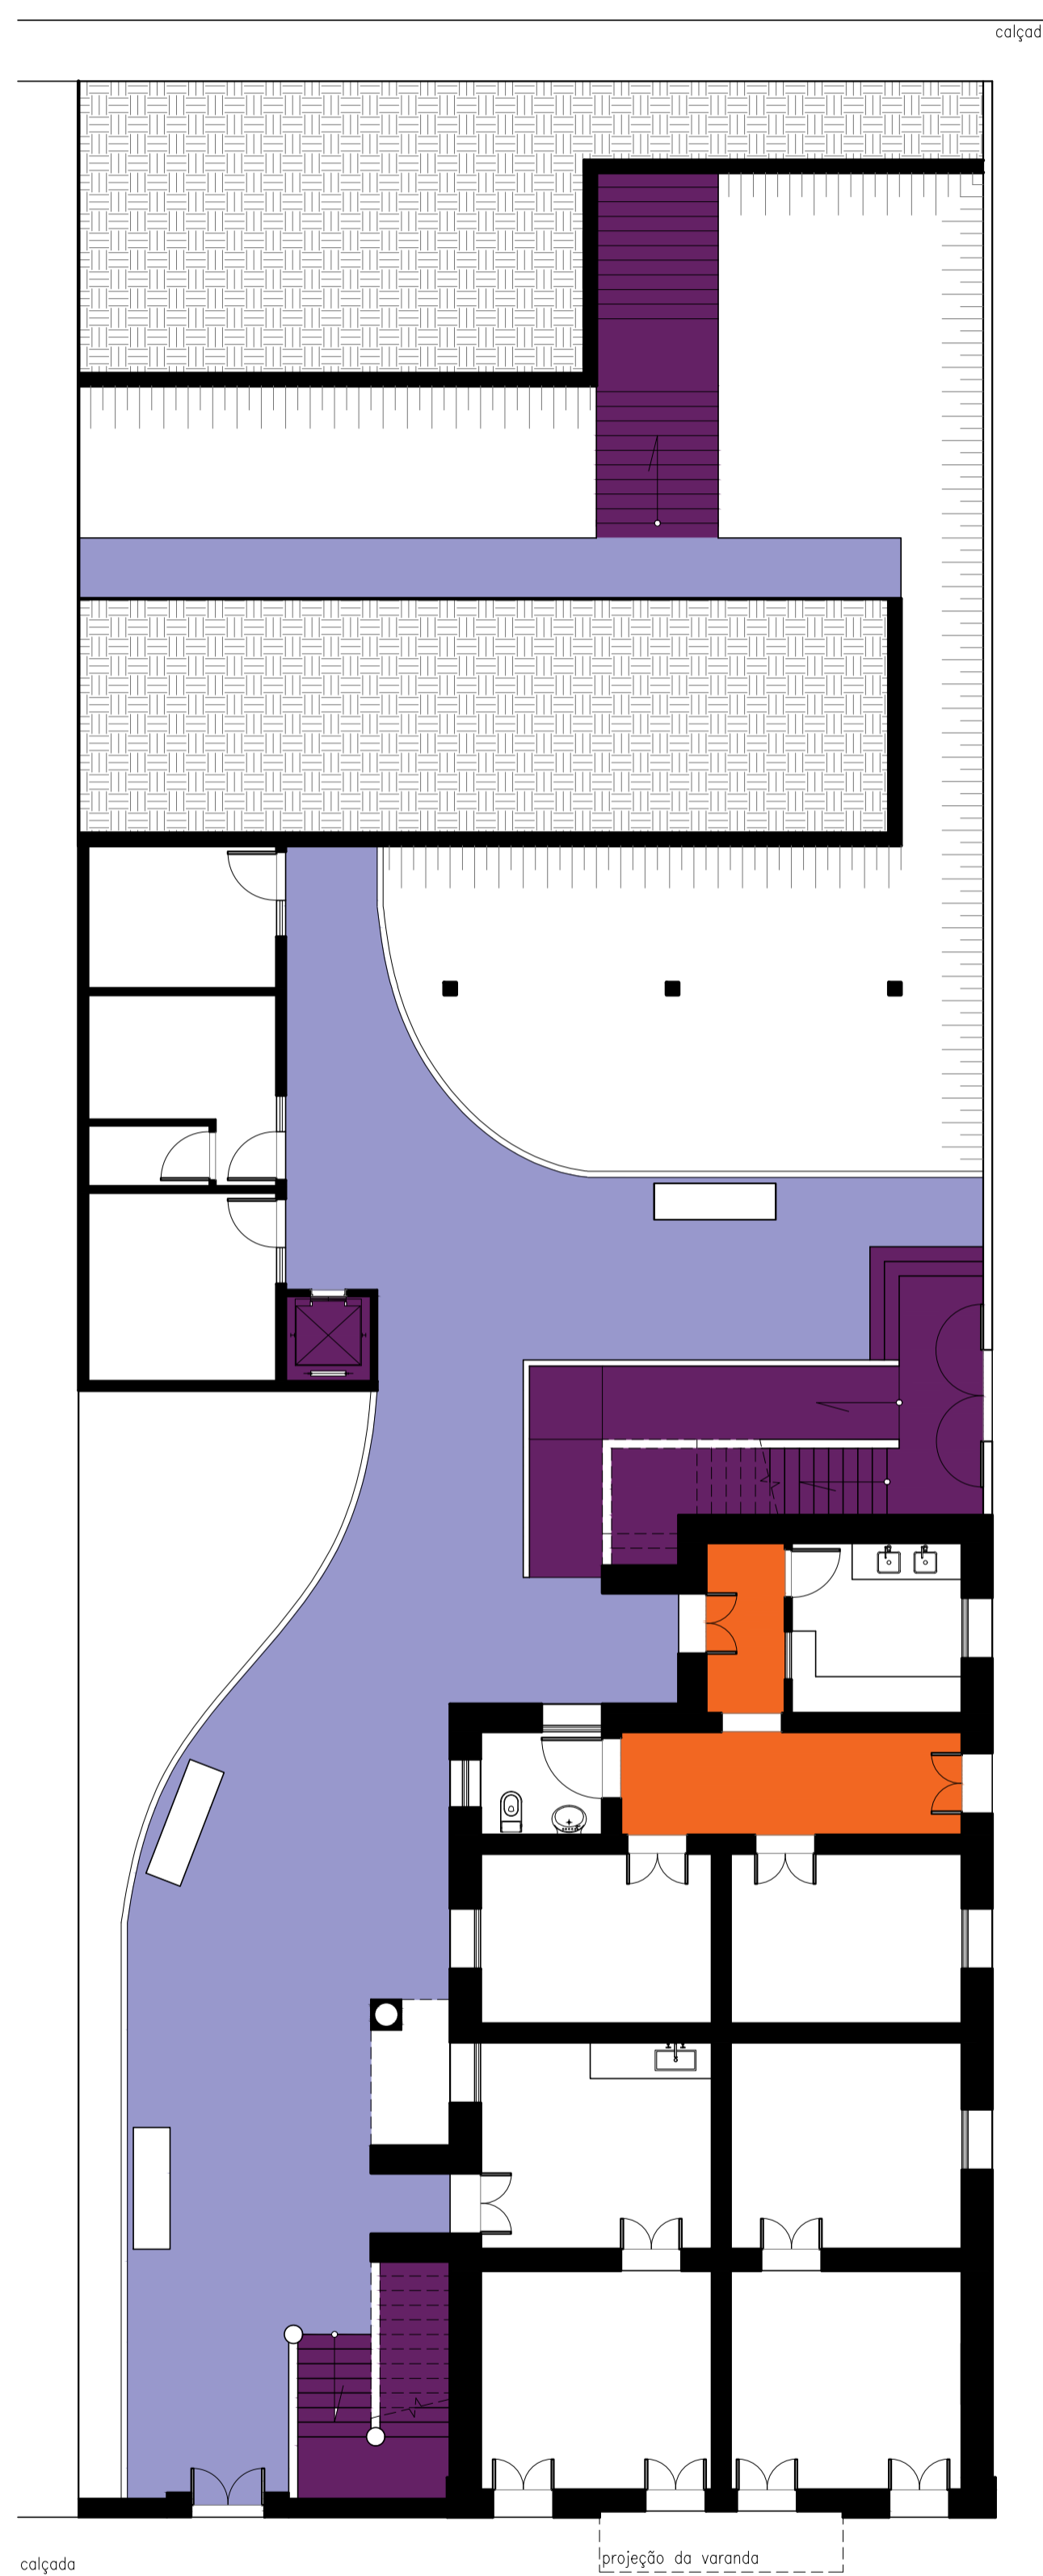
1 PLANTA CIRCULAÇÃO – TÉRREO
ESC. 1/100

- CIRCULAÇÃO VERTICAL
- CIRCULAÇÃO HORIZONTAL – ACESSO LIVRE
- CIRCULAÇÃO HORIZONTAL – ACESSO RESTRITO

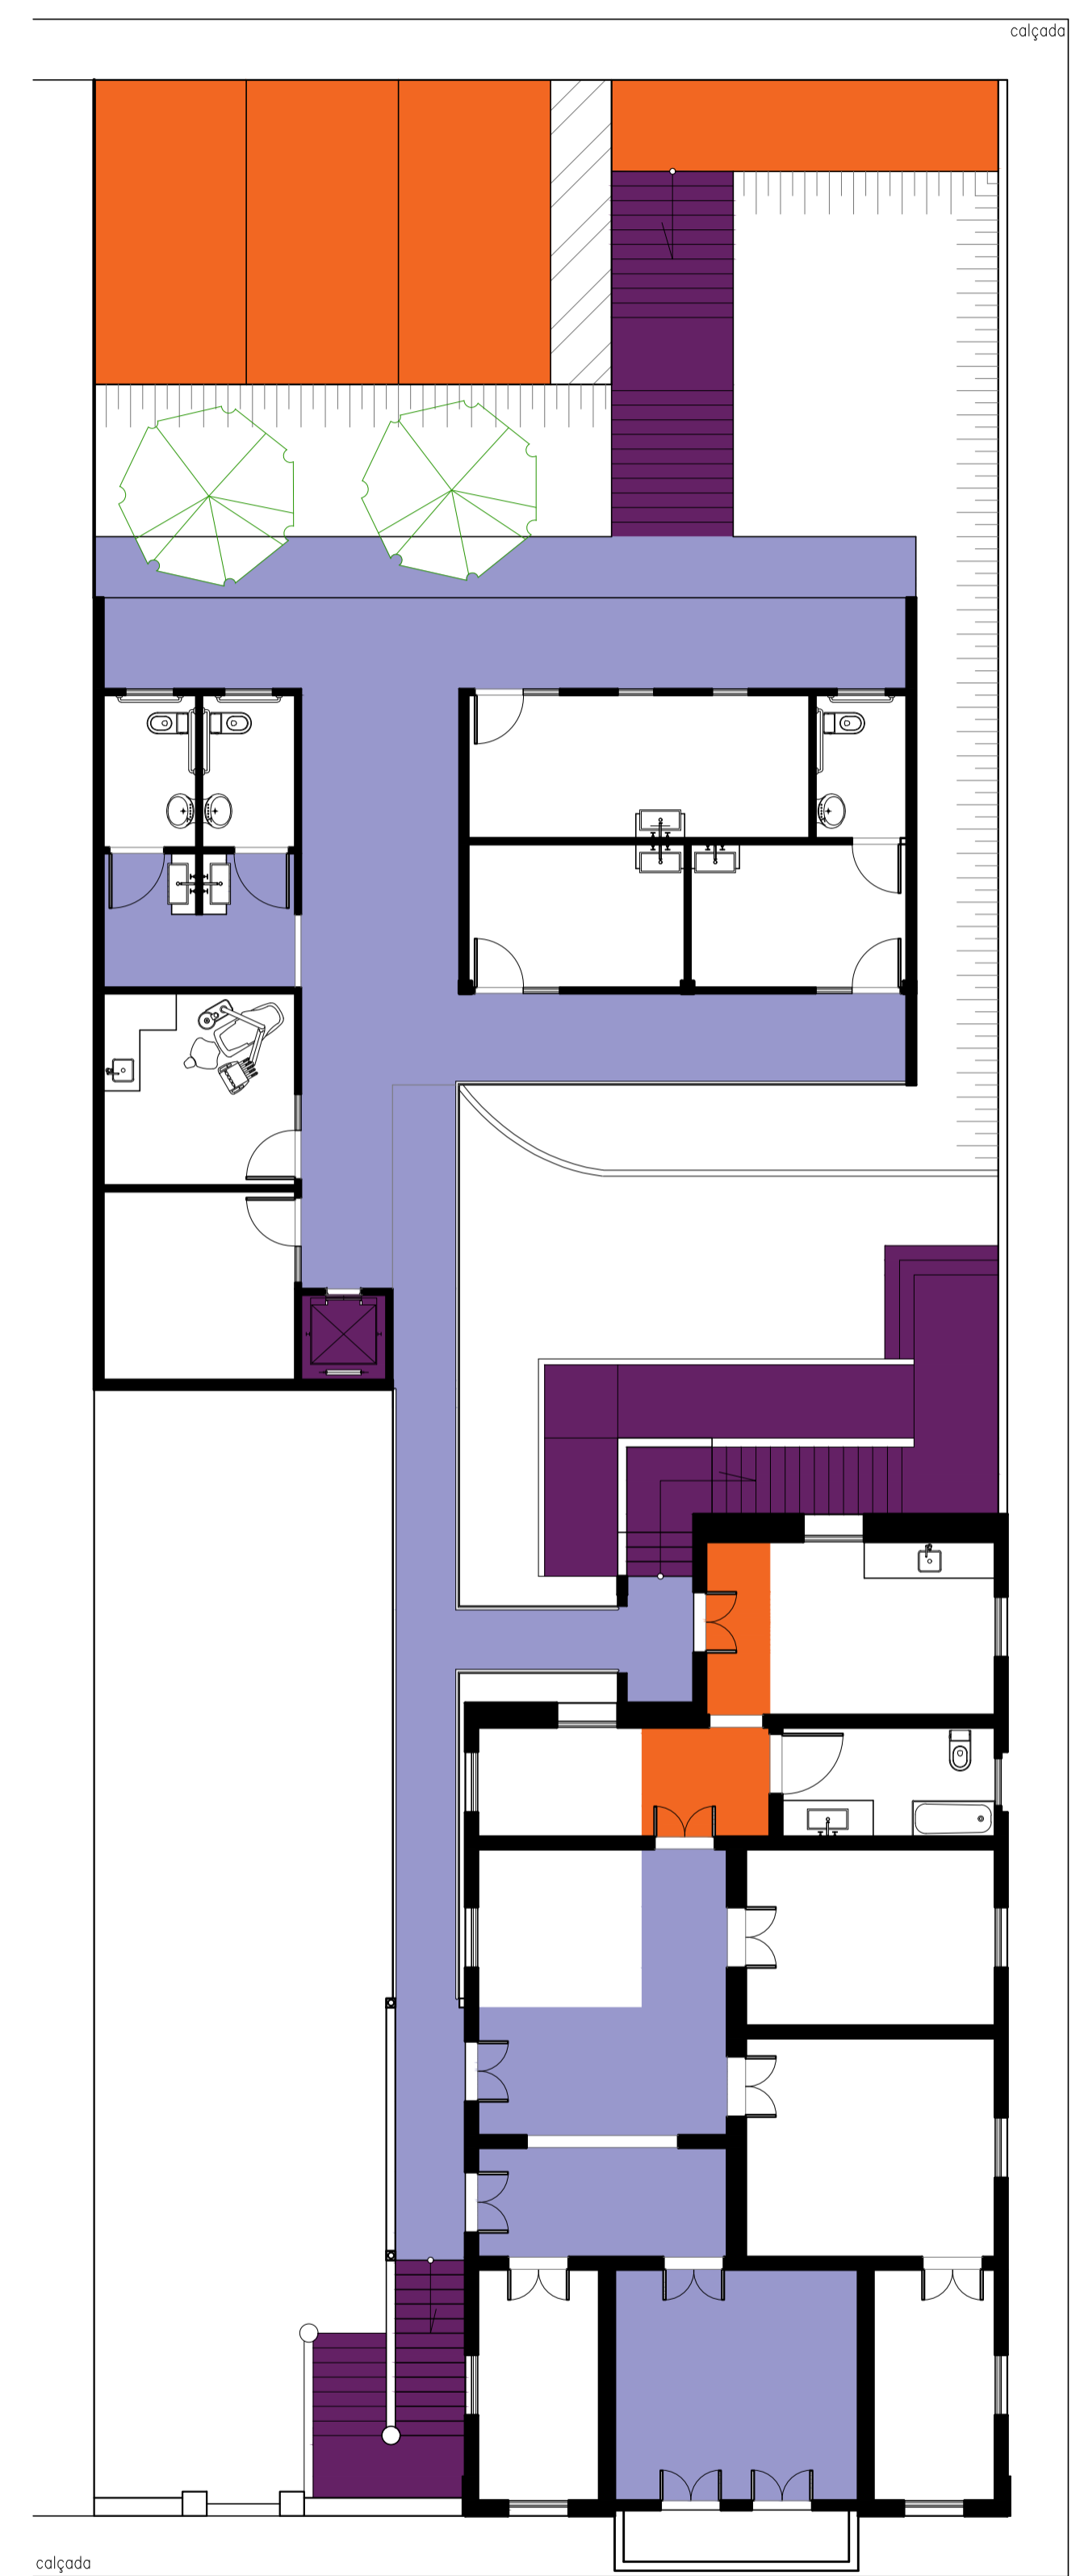
2 PLANTA CIRCULAÇÃO – 1º PAVIMENTO
ESC. 1/100

- CIRCULAÇÃO VERTICAL
- CIRCULAÇÃO HORIZONTAL – ACESSO LIVRE
- CIRCULAÇÃO HORIZONTAL – ACESSO RESTRITO

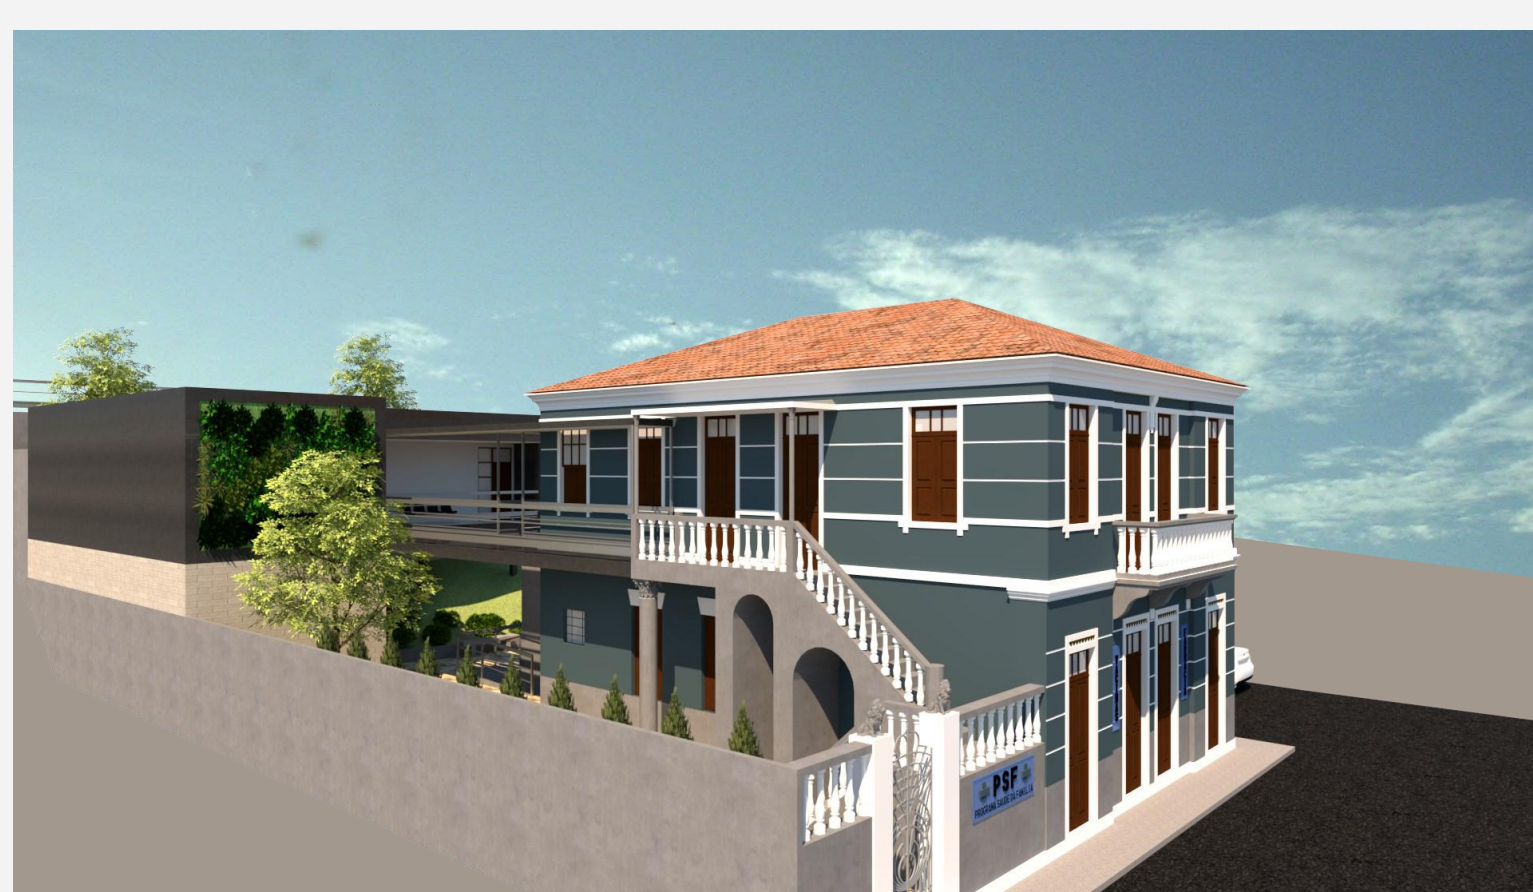
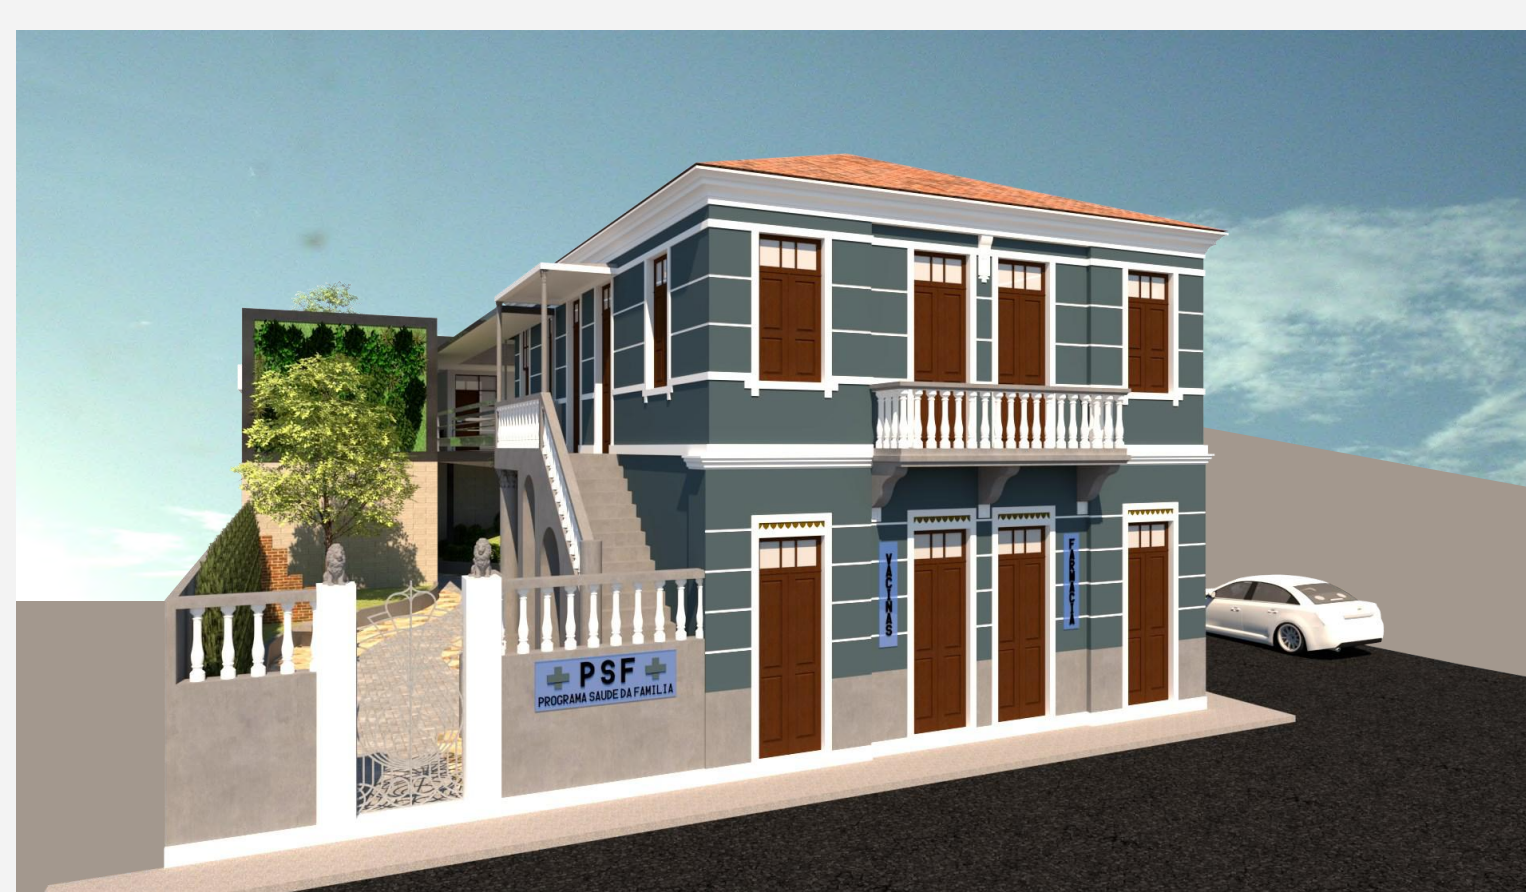
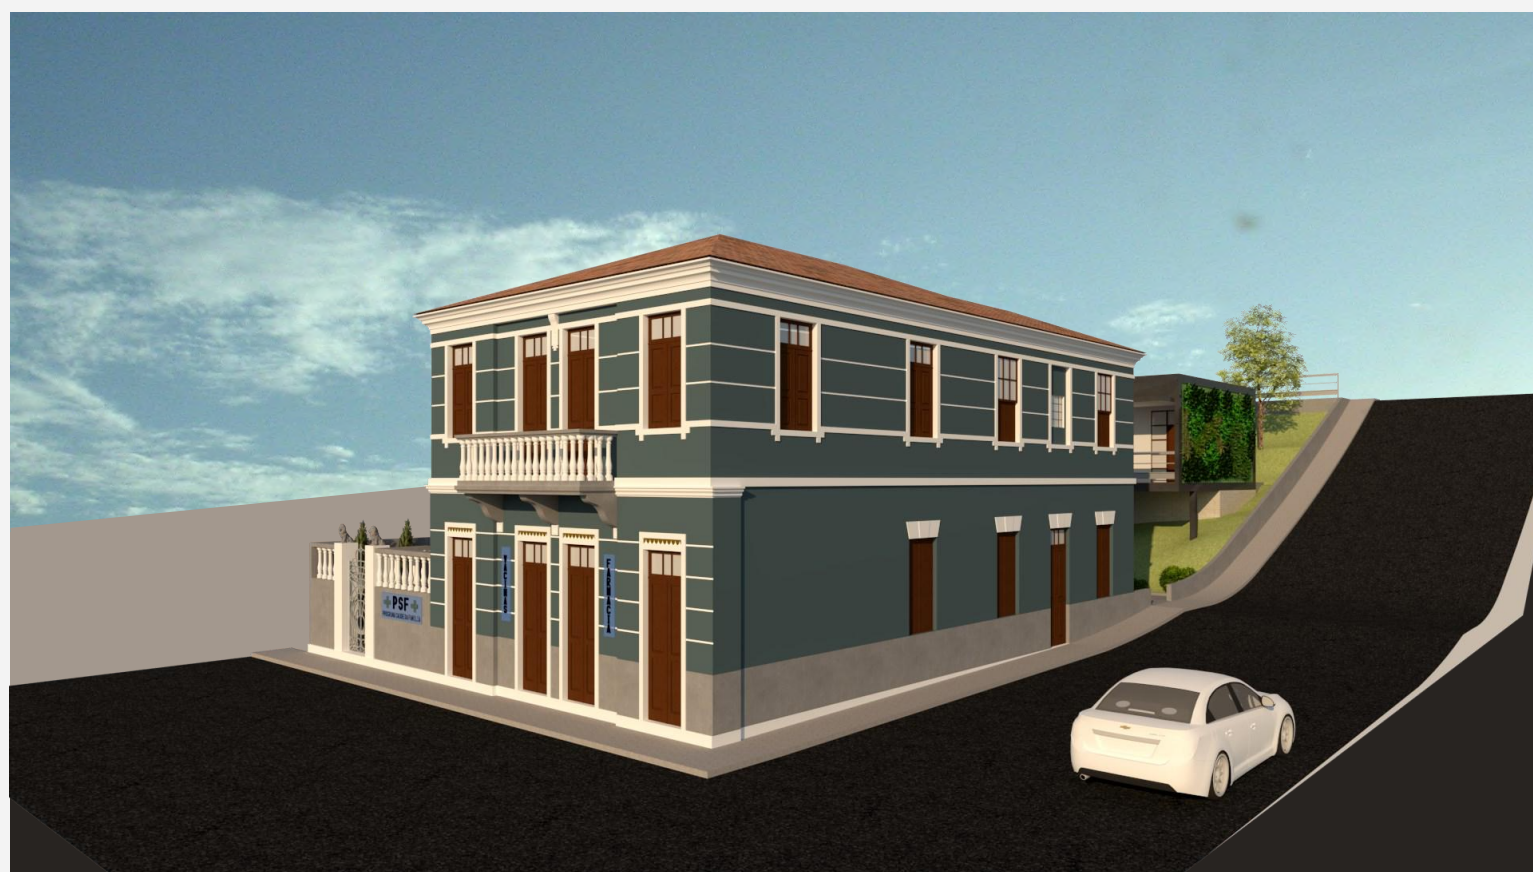
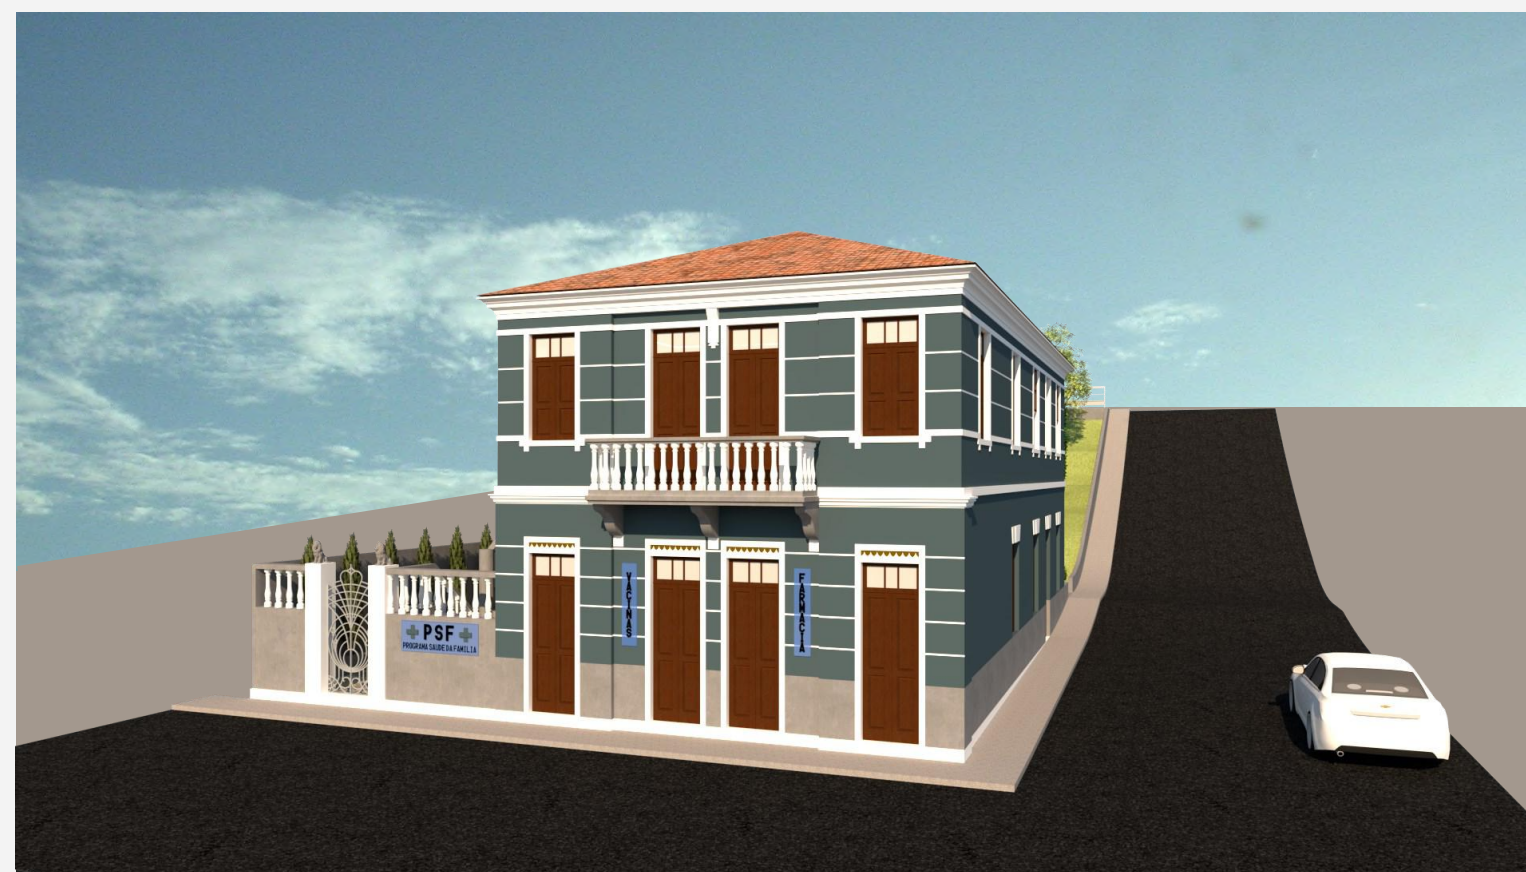
As janelas em madeira foram conservadas na sua cor original, criando um contraste interessante com a nova cor escolhida para o casarão.

Os detalhes geométricos e os frisos das fachadas foram mantidos na cor branca, destacando essa característica arquitetônica típica do estilo neoclássico.

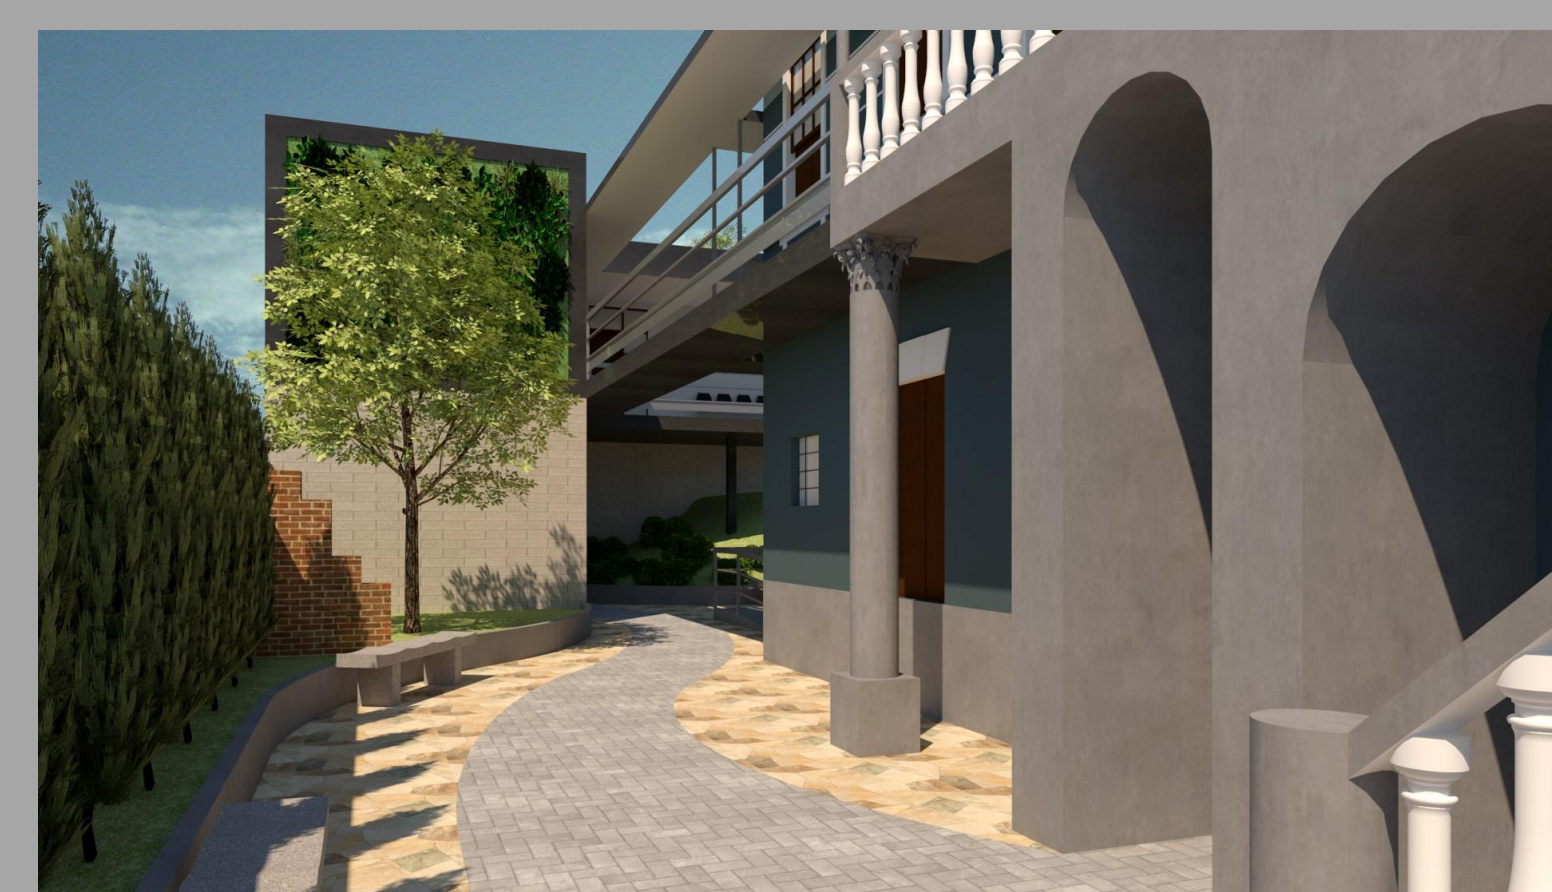
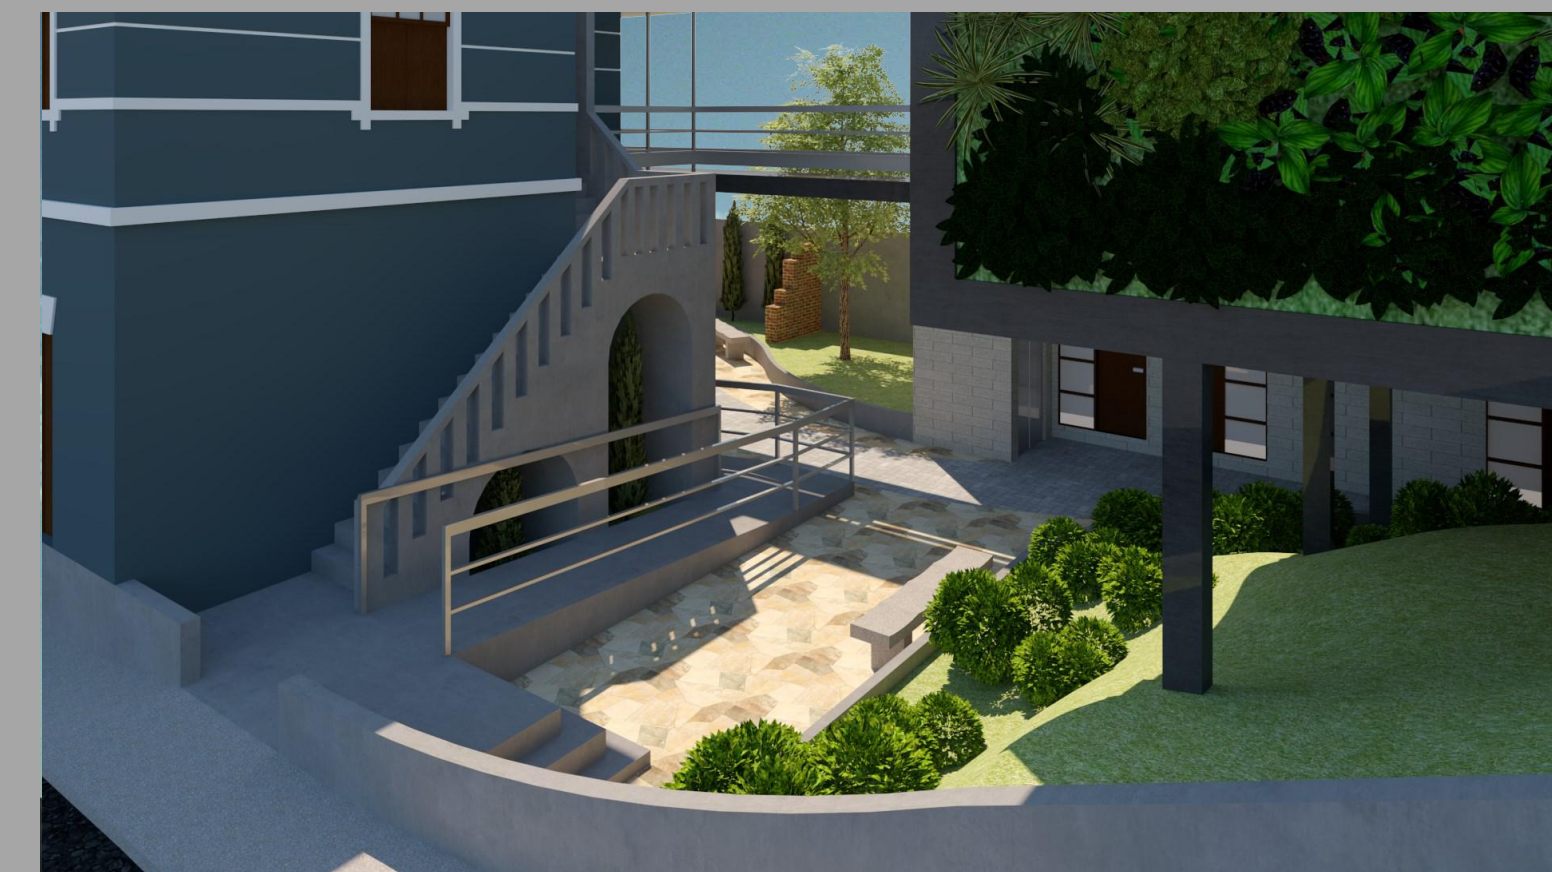
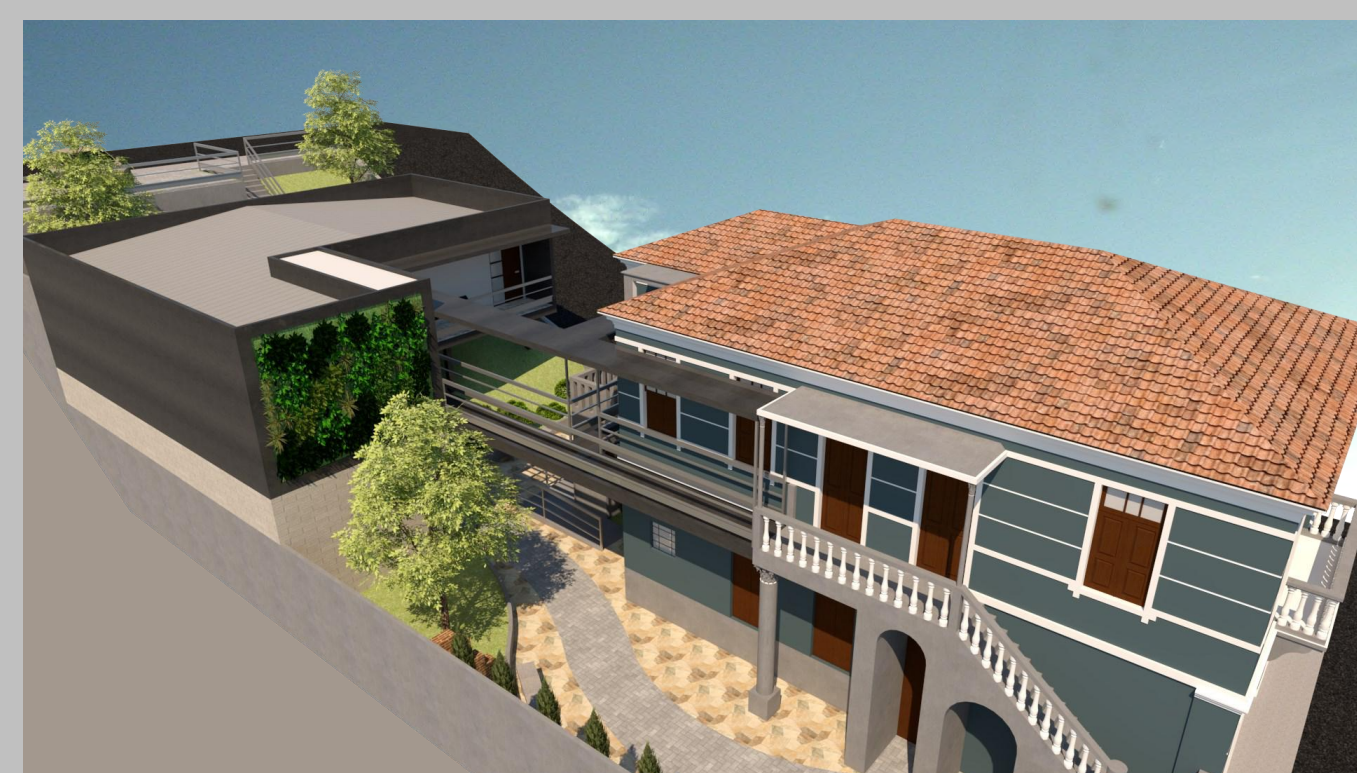
Pátios

Nos espaços livres que existem entre as duas edificações foram planejados a instalação de 2 (dois) pátios. Um local de permanência para as pessoas que estão esperando por atendimento ou mesmo para os acompanhantes.

Esses pátios também são uma forma de conexão entre o casarão e o anexo.

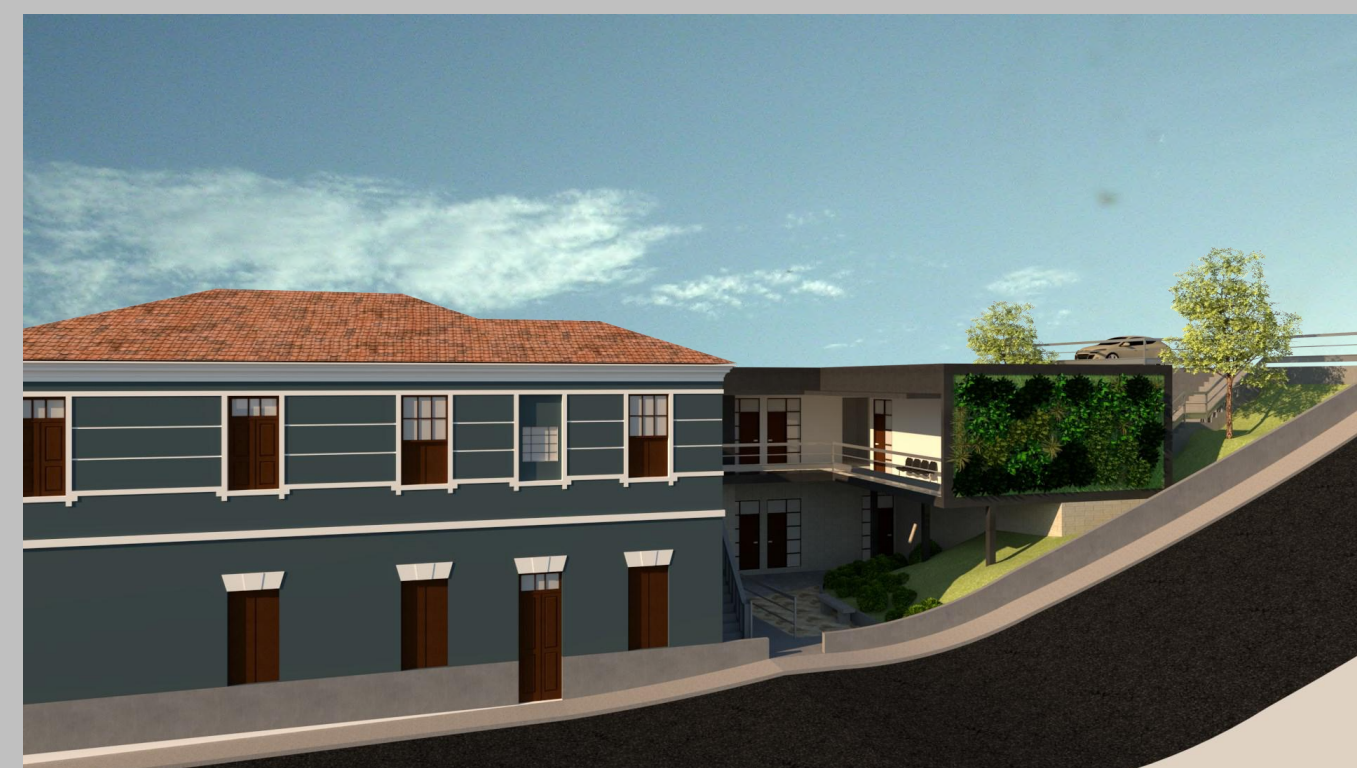
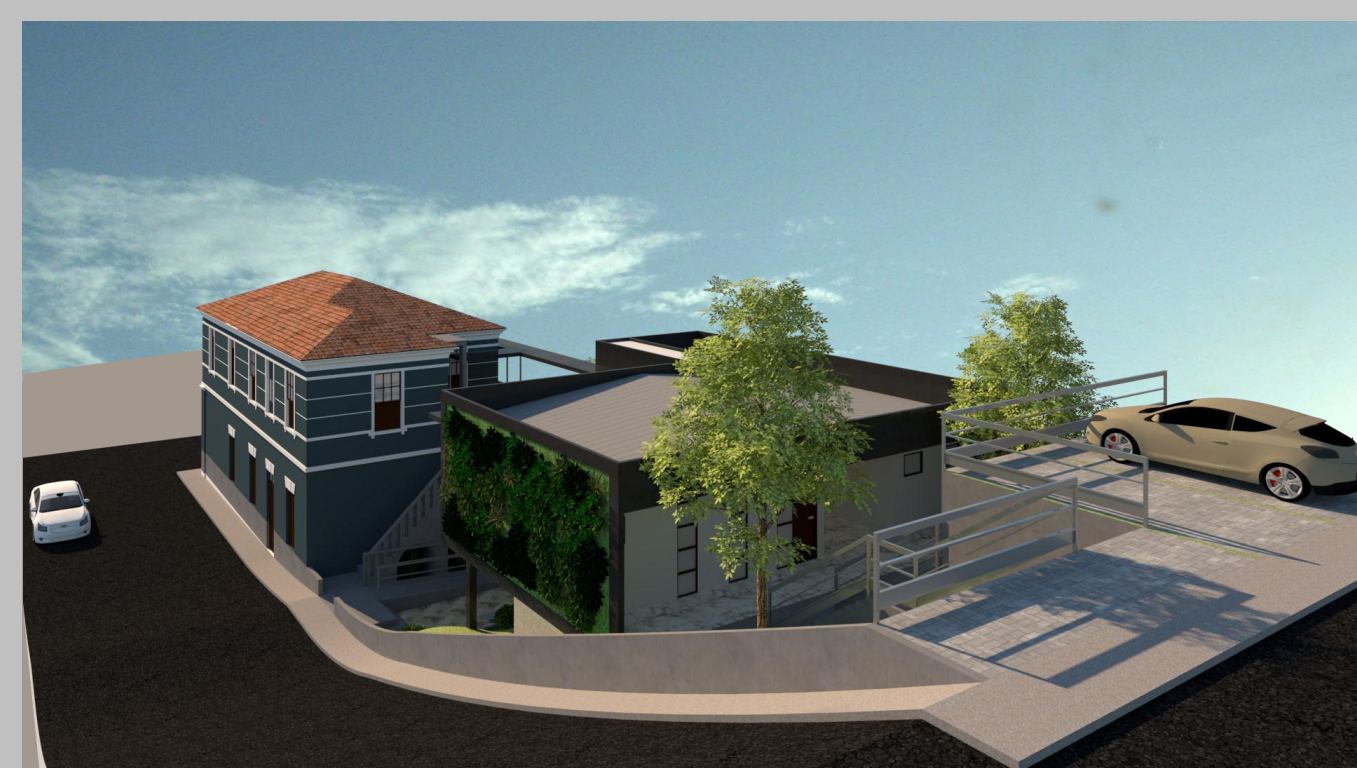
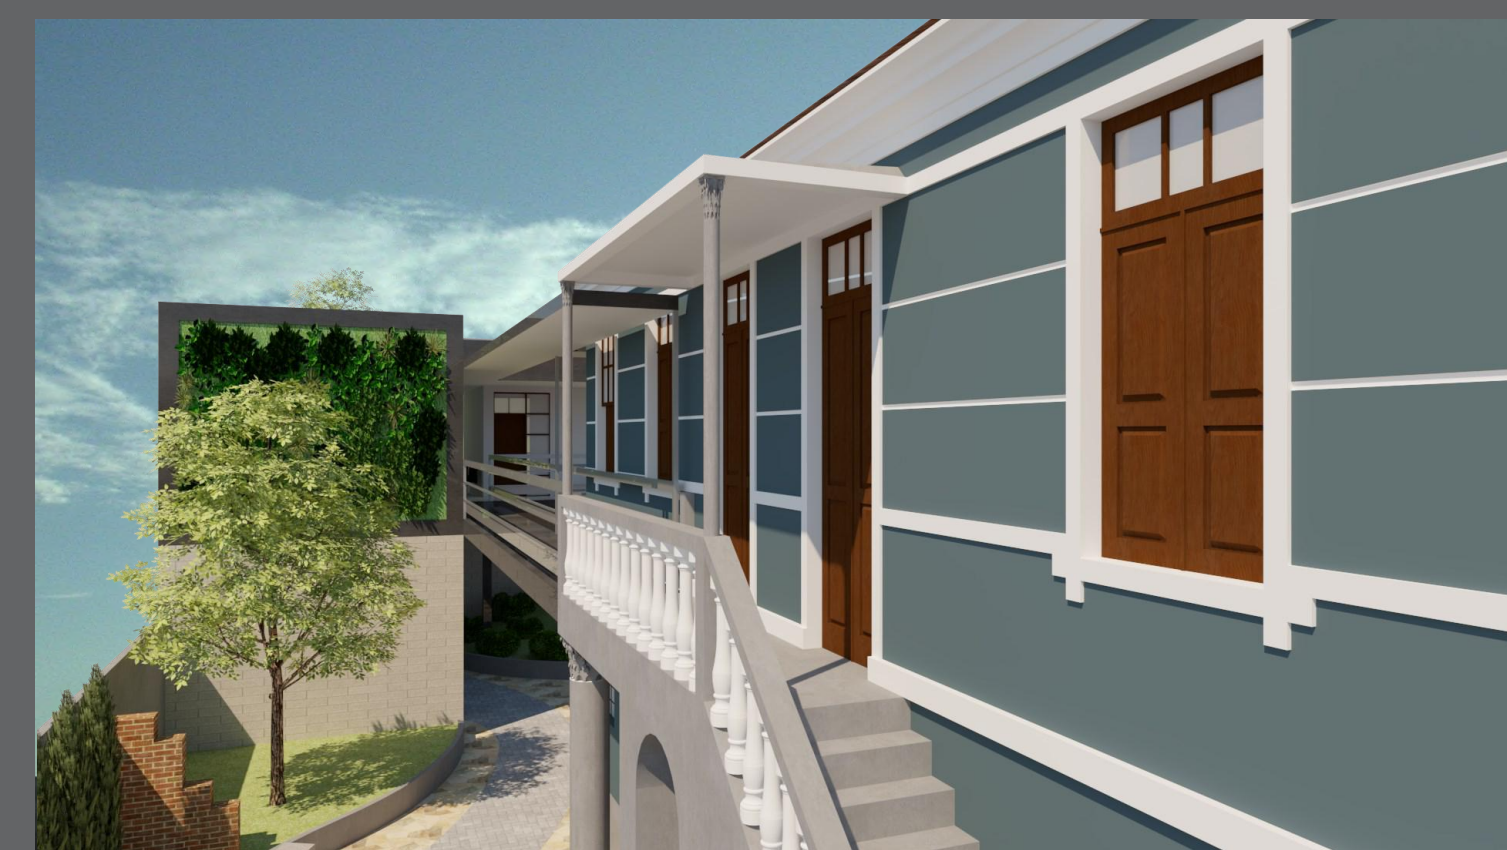
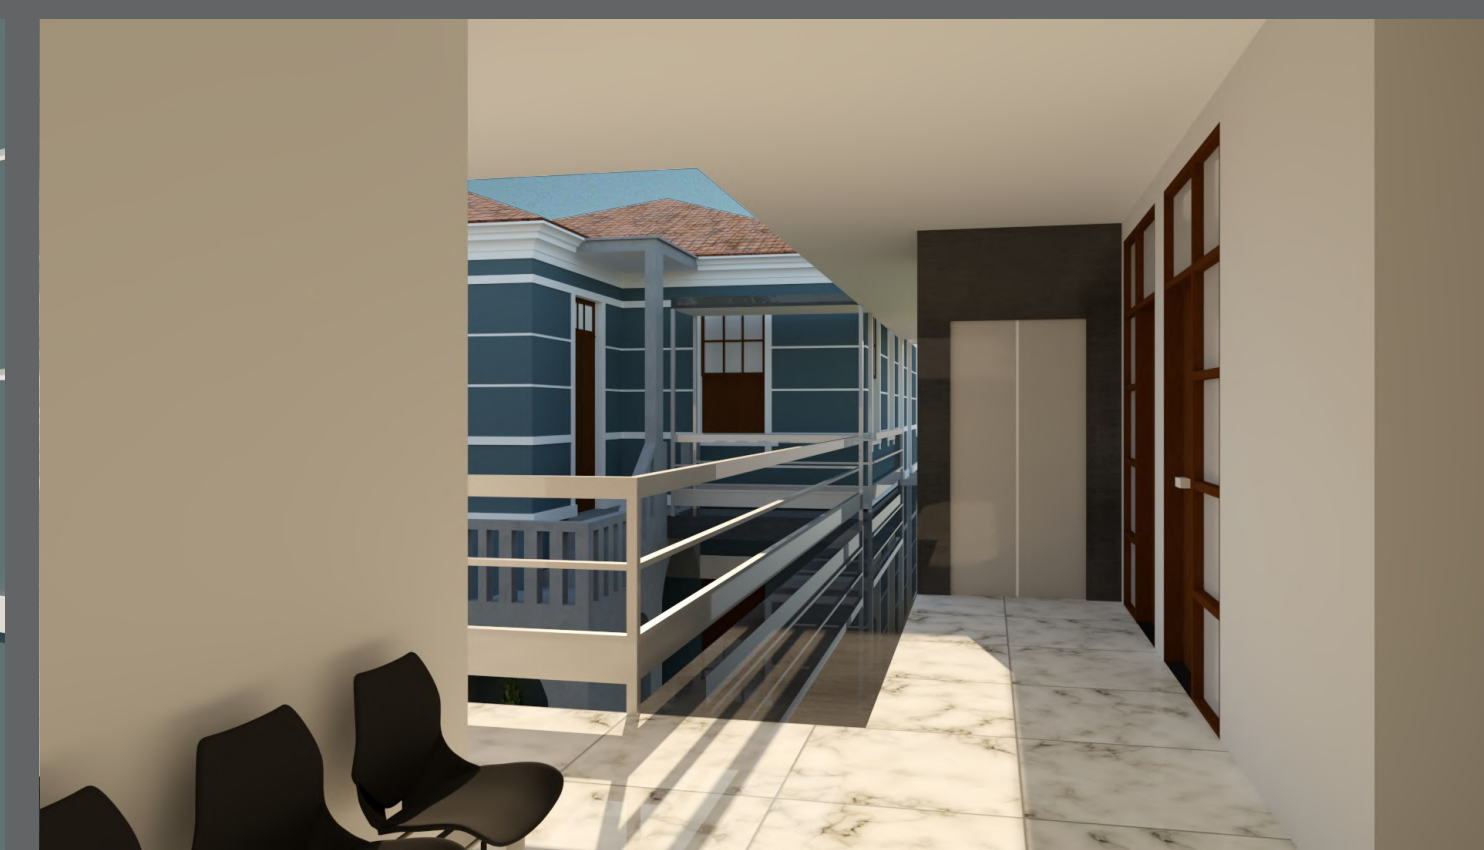
Casarão/Anexo

Aqui está retratada a relação que o Anexo desenvolve com o Casarão dos Leões.

Seguindo os princípios do restauro moderno, a altura máxima do anexo não ultrapassa a cumeeira do casarão, mantendo a maior importância para o edifício antigo, que é a obra de arte.

A arquitetura contemporânea do anexo não sobrepõe as formas clássicas do casarão, não ofusca a sua arquitetura.

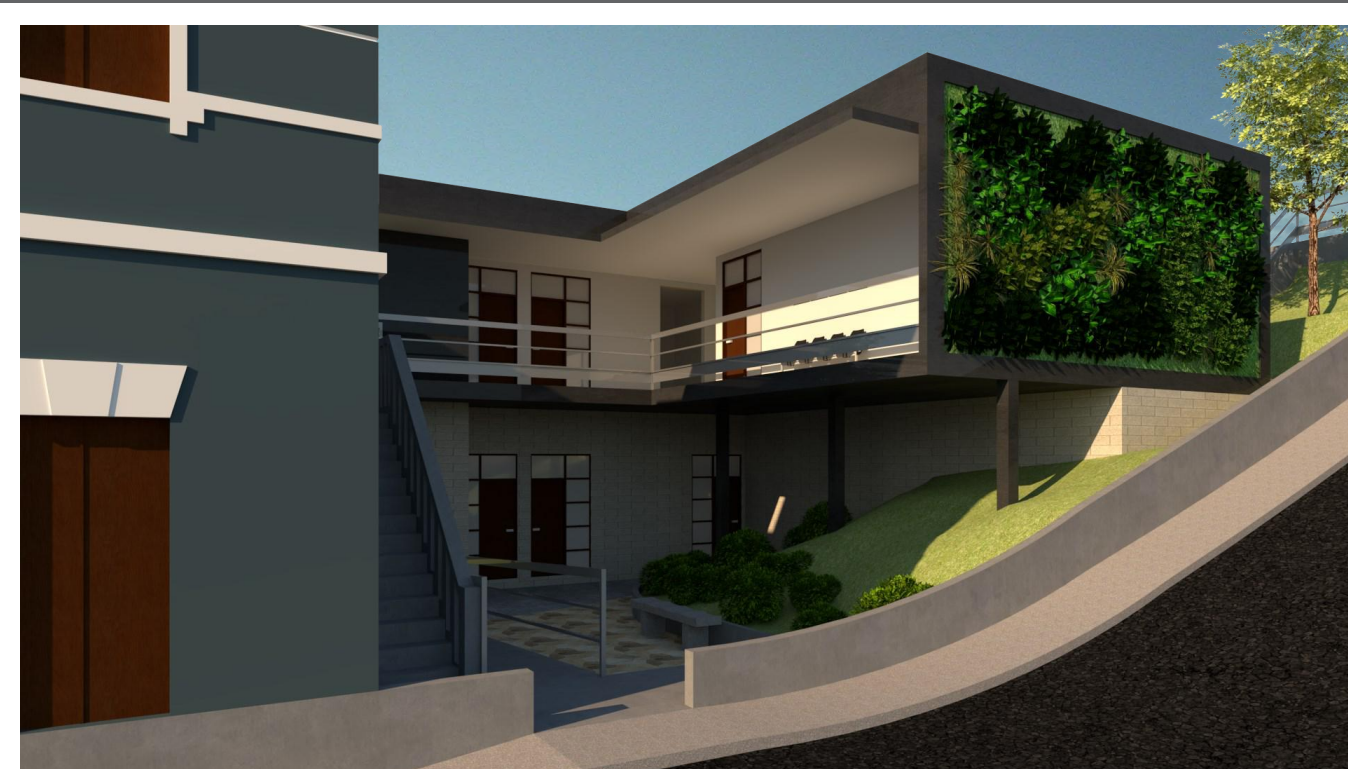
A Passarela compõe o principal elemento conector desse projeto. Na sua forma simples ela consegue criar essa circulação entre as duas edificações, assegurando o fluxo dentro desse PSF.
