**REQUALIFICAÇÃO PATRIMONIAL COM O PROGRAMA SAÚDE DA FAMÍLIA
(PSF): O Casarão dos Leões em Três Corações (MG)**

Trabalho de Conclusão de Curso apresentado ao curso de Arquitetura e Urbanismo do Centro Universitário do Sul de Minas (UNIS/MG) como pré-requisito para obtenção do grau de bacharel em Arquitetura e Urbanismo, sob orientação da Profª D. Sc. Luciana Bracarense Coimbra.

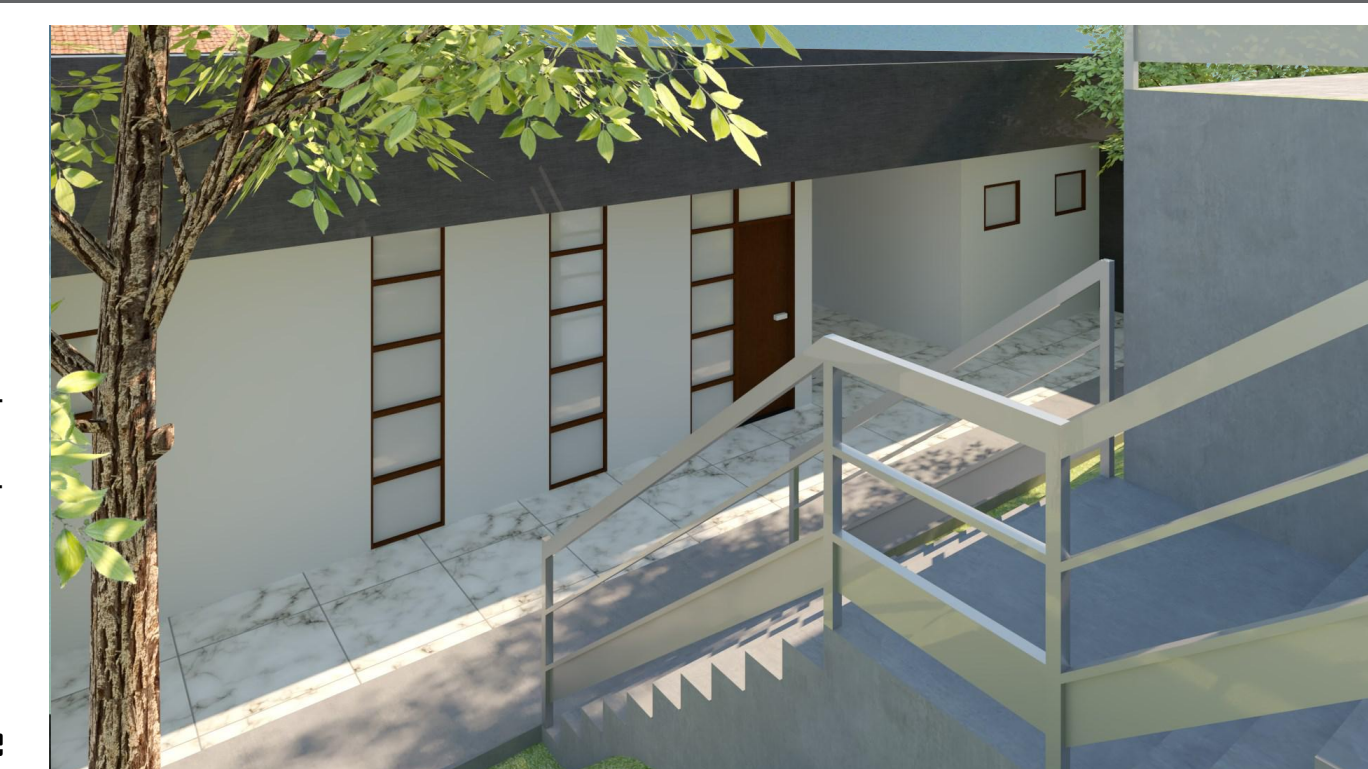
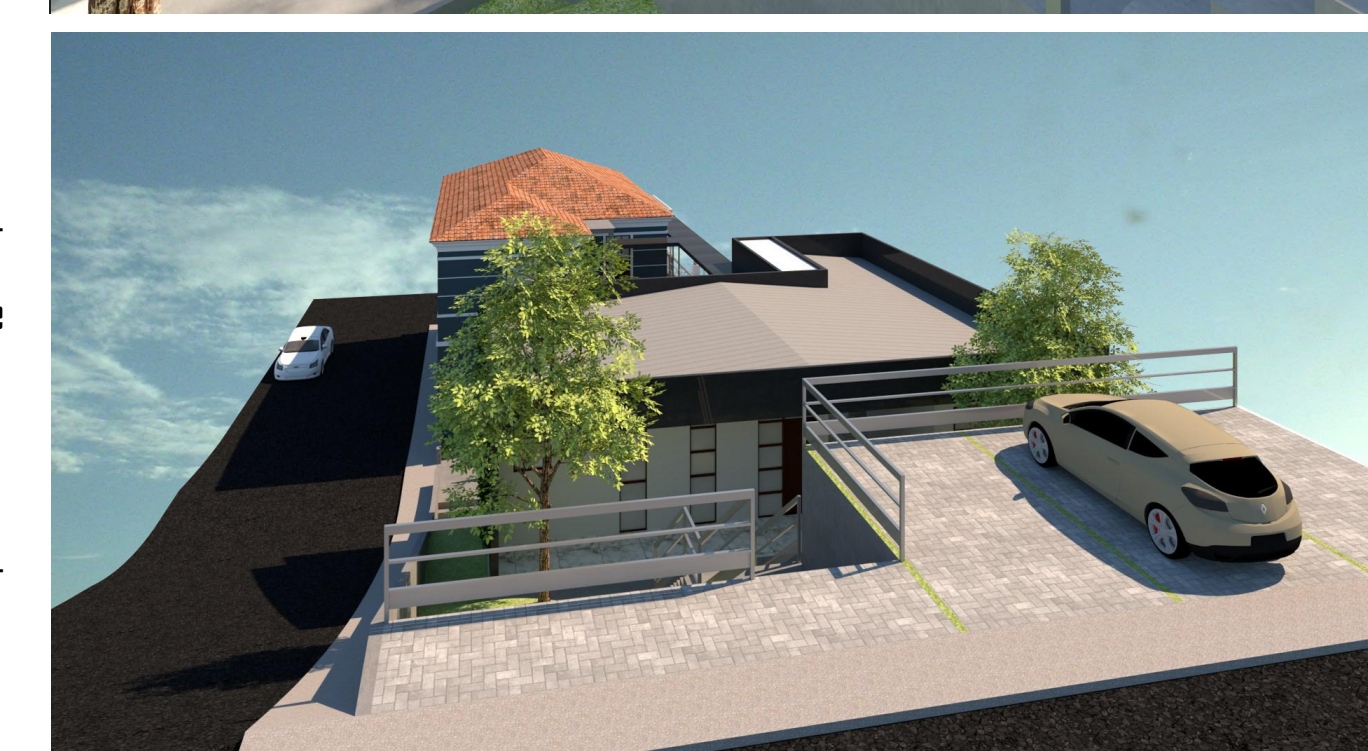
Anexo

Nessas imagens está retratado o Anexo. Será construído com materiais contemporâneos, e sua forma simples não irá sobressair a arquitetura do casarão.

O pavimento térreo será construído em alvenaria de concreto, servindo como uma base para o primeiro pavimento, em estrutura de aço, que se apoia sobre o pavimento térreo e sobre a topografia.

Duas paredes desse anexo são "paredes verdes", que recebem muita incidência solar durante todo o dia.
