**AVALIAÇÃO SUPERFICIAL DAS PATOLOGIAS DO PAVIMENTO FLEXÍVEL  
LOCALIZADO NA RODOVIA BR – 267: Trecho Cambuquira / Conceição Rio Verde-MG**

Trabalho de Conclusão de Curso apresentado ao curso de Engenharia Civil do Centro Universitário do Sul de Minas – UNIS/MG, como pré-requisito par obtenção do título de Bacharel, para a Banca Examinadora composta pelos membros.

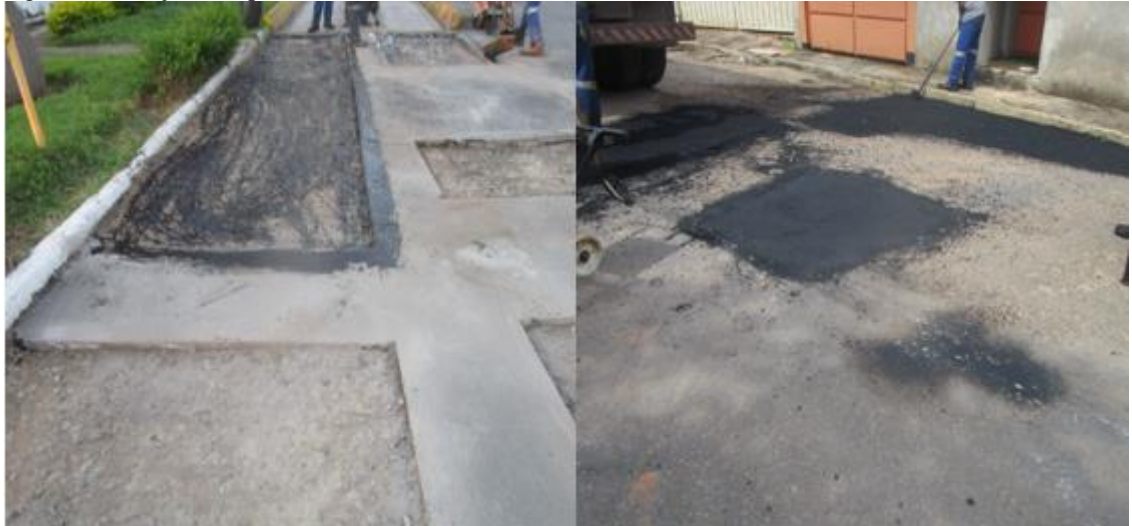
Figura 3-Execução de tapa buraco

De acordo com Manual de Conservação Rodoviária do DNIT (2005), objetivo desta intervenção é reparar danos ou curar pequenos defeitos, alguns exemplos da conservação rotineira relacionado ao asfalto são, a realização da selagem de trincas, execução de Tapa buraco. Conforme Figura 3.

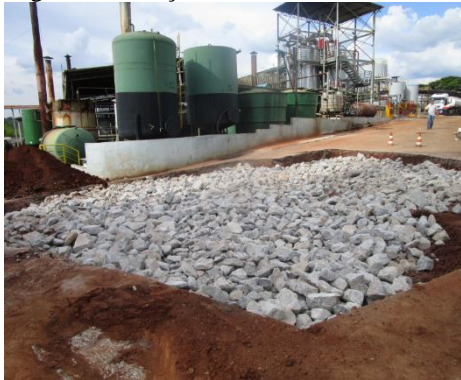
Figura 4-Execução de Remendo Profundo

De acordo com Manual de Conservação Rodoviária do DNIT (2005), a conservação periódica depende primeiramente dos fatores, clima, topografia, tráfego, pois tem como objetivo de evitar que suas patologias nos respectivos pavimentos se agravem. Alguns exemplos, tapa buraco, remendo profundo com demolição mecanizada, remendo profundo com demolição manual, lama asfáltica, recapeamento asfáltico, capa selante, aplicação do CBUQ. Abaixo Figura 4 mostra a execução de remendo profundo.

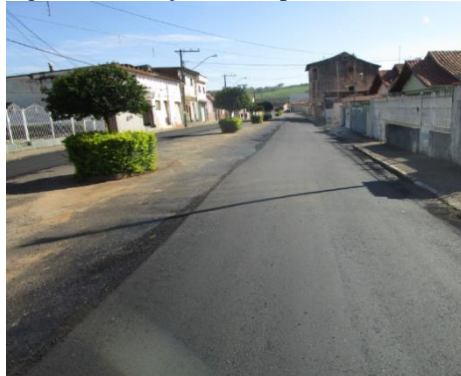
Figura 5- Execução de recapeamento asfáltico

Outro tipo de manutenção em relação a conservação periódica conforme Figura 5 execução de recapeamento asfáltico.

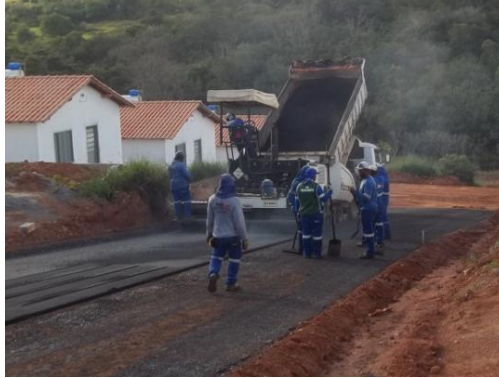
Figura 6-Aplicação de CBUQ

Aplicação de CBUQ é um dos procedimentos de manutenção e execução da conservação periódica, conforme Figura 6.

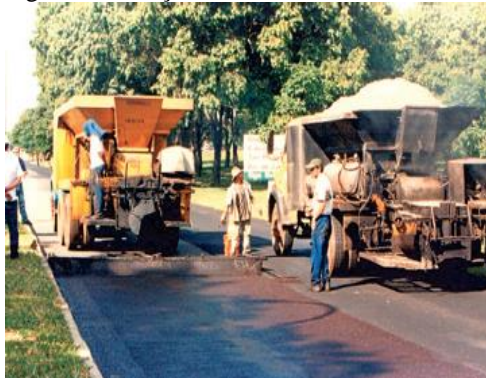
Figura 7-Execução da lama asfáltica

De acordo com DNIT (2009) a execução da lama asfáltica é empregada como camada de selagem utilizado como impermeabilização e rejuvenescimento de pavimentos, conforme Figura 7 abaixo.

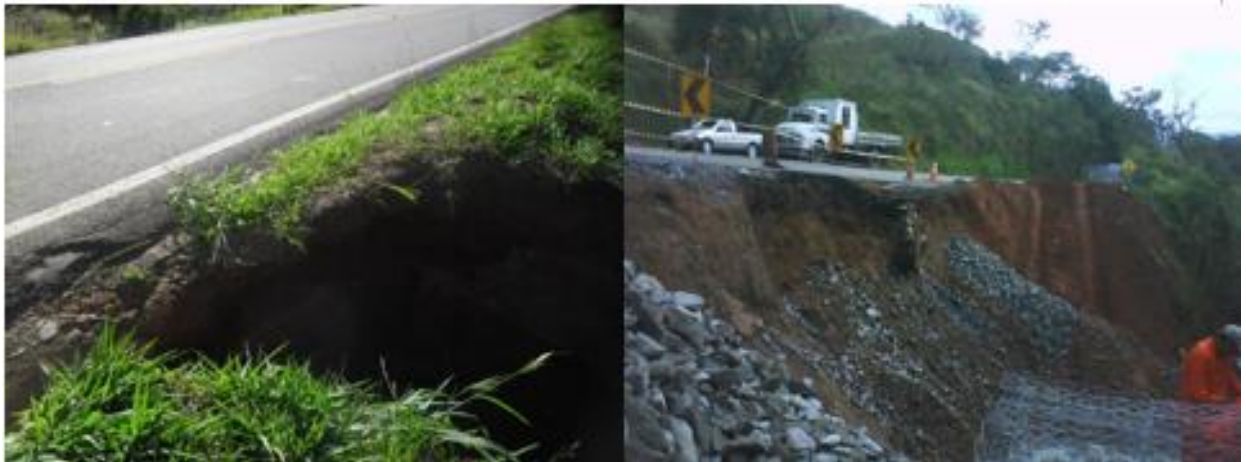
Figura 8- Erosão na via

De acordo com Manual de Conservação Rodoviária do DNIT (2005), este caso de conservação surge de modo inesperado, gerado pelo clima ou pela natureza, proporcionando interferências no trecho causando riscos à segurança do usuário, alguns exemplos evidentes são erosões, recomposição mecanizada de aterro para estabilização de solo. Um exemplo de erosão na via conforme Figura 8.

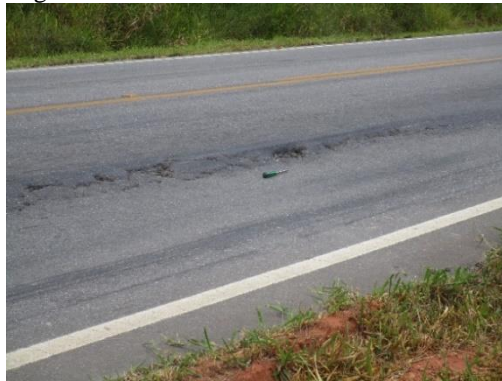
Figura 11- Afundamento

Os afundamentos de consolidação são caracterizados pela consolidação diferencial ocorrente em camadas em pavimento e/ou do subleito. Quando o seu comprimento for de até 6m, denominado de afundamento de consolidação local (A.L.C); em caso contrário (>6m), é denominado de afundamento de consolidação na trilha (A.T.C). Um exemplo que envolve essa situação é pela má compactação (erro executivo) localizada conduz a uma depressão, enquanto solo expansivo conduz a expansão, o abaulamento é uma grande depressão. Enfim esse problema está relacionado com a execução das camadas mal compactadas. Conforme Figura 11 um exemplo de afundamento.

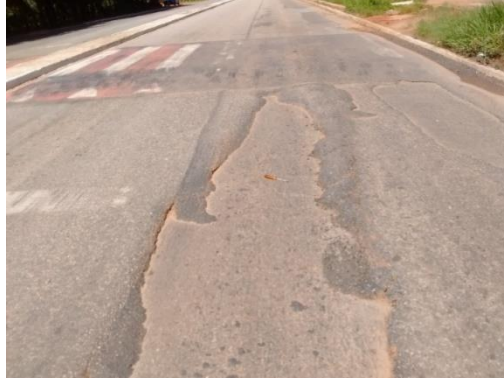
Figura 12- Corrugação

intemperismo. A massa asfáltica é expulsa pelo tráfego para fora da trilha de roda. A baixa estabilidade pode ser devido ao excesso de asfalto, excesso de agregado fino, graduação inadequada, agregado de textura lisa e arredondado, a Figura 12 a seguir mostra claramente um problema de corrugação.

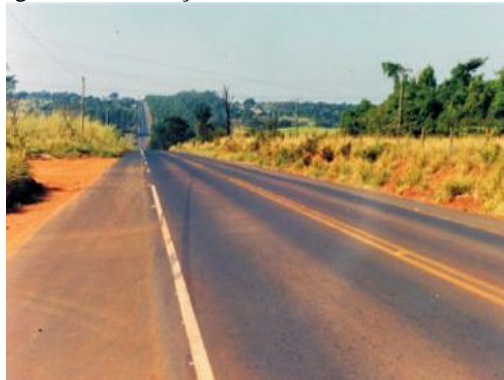
Figura 13- Exsudação

No calor o asfalto dilata e não havendo espaço para ele ocupar, devido principalmente a um baixo volume de vazios ou excesso de ligante (problema na massa asfáltica), o mesmo exsudará através do revestimento e ter-se-á uma superfície (normalmente na trilha de roda) que brilha devido ao excesso de ligante betuminoso. Também, com o calor, o asfalto diminui sua viscosidade e o agregado penetra dentro dele. Às vezes, pode-se observar exsudação nos tratamentos superficiais, lama asfáltica, etc. Deve-se ter atenção para não confundir espelhamento devido à queda de óleo diesel, principalmente em rampa ascendente (onde os veículos trafegam a baixa velocidade), com exsudação do asfalto. Conforme se observa na Figura 13.

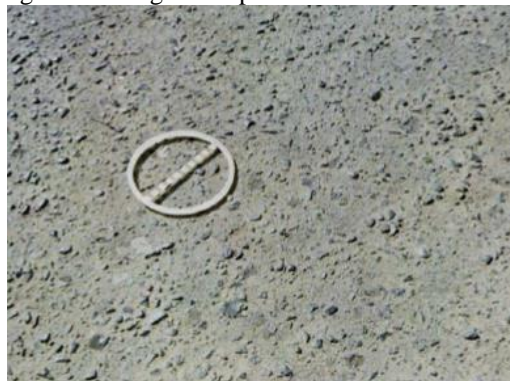
Figura 14- Desgaste do pavimento

O desgaste superficial (polimento) é uma associação do tráfego com intemperismo. No limite poderemos ter uma superfície polida, comprometendo a segurança a derrapagem. O arrancamento progressivo dos agregados é um estágio avançado do desgaste superficial. O desgaste, conforme o DNER – TER01-78, é caracterizado pela aspereza superficial. A causa é a volatilização e a oxidação do asfalto, sob a ação abrasiva do tráfego e do intemperismo. O arrancamento ocorre em idades avançadas. Caso venha ocorrer a perda progressiva de agregado pouco tempo após a abertura ao tráfego, a causa pode ser um superaquecimento do asfalto na usina ou falta de ligante (problema na mistura asfáltica). Conforme Figura 14 um exemplo de desgaste do pavimento.

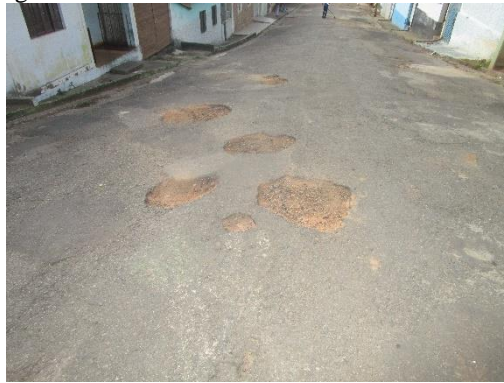
Figura 15- Panela

De acordo com a codificação definida na PRO 008 e TER 01, do DNER (atual DNIT), a panela é uma cavidade ou buraco que se forma no revestimento e pode atingir a base, os buracos são evoluções das trincas, afundamentos ou desgaste. A água é comprimida e, como ela é incompressível, tende a desagregar ou amolecer as camadas do pavimento, e desta forma aumentará os afundamentos em trilhas de roda. O acúmulo de água de chuva nas trincas superficiais, existentes na camada asfáltica, leva a uma desagregação mais rápida do revestimento, a qual conhecida como “STRIPPING”. Por isso, durante os meses de dezembro a março, estação chuvoso, há uma tendência de se formarem mais buracos nas ruas e rodovias. Para corrigir esta ocorrência é executado remendo de superfície ou remendo profundo. Na figura 15 abaixo um exemplo de panela.

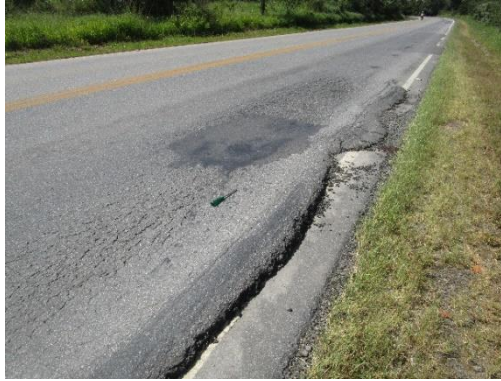
Figura 16- Escorregamento de massa asfáltica

De acordo com a codificação definida na PRO 008 e TER 01, do DNER (atual DNIT), o escorregamento consiste no deslocamento do revestimento em relação a base, com aparecimento de fendas em forma de meia lua, a trinca em forma de meia lua é devido à falta de aderência (falta de limpeza) entre a camada de revestimento a camada subjacente, ou a massa asfáltica ter baixa resistência. Ocorre principalmente em áreas de frenagem e de interseções, quando o veículo causa deslizamento da massa asfáltica (baixa aderência) ou sua deformação (baixa resistência). Como se pode observar na Figura 16.

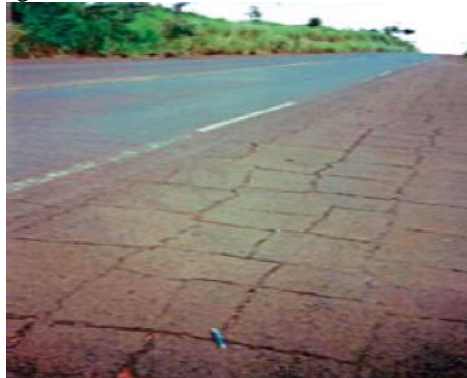
Figura 17- Fissuras e trinca

De acordo com a codificação definida na PRO 008 e TER 01, do DNER (atual DNIT), as trincas são descontinuidades com largura superior as fissuras (FI), as quais só são visíveis à distância inferior a 1,5m. As trincas no revestimento podem ser devido á fadiga ou não. A fadiga está relacionada com a repetição da passagem de carga de veículo comercial. Os automóveis (carros) não causam problemas estruturais, mas somente a redução do atrito, o que pode causar acidentes. As trincas que têm como causa a fadiga podem ser isoladas (trincas transversais e longitudinais) ou interligadas (couro de jacaré) J. Como se observa na Figura 17.

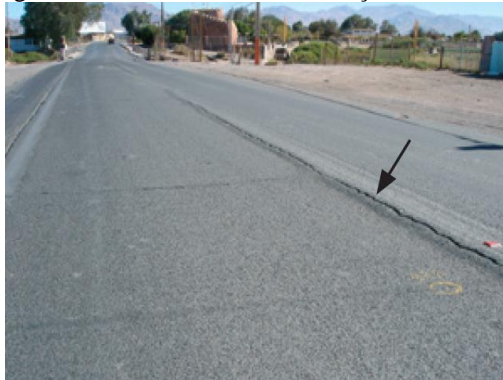
Figura 18- Trincas Isoladas de Retração

De acordo com a codificação definida na PRO 008 e TER 01, do DNER (atual DNIT), as trincas isoladas de retração são causadas pela retração térmica ou pela retração por secagem da base de BGTC ou solo-cimento, ou do revestimento. Conforme Figura 18 a seguir.

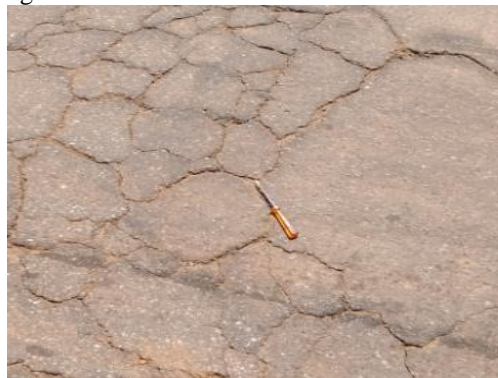
Figura 19- Trincas em Blocos

De acordo com a codificação definida na PRO 008 e TER 01, do DNER (atual DNIT), as trincas em bloco são causadas pela retração do revestimento asfáltico e por variações diárias de temperatura (que resultam em ciclos diários de tensões e deformações). As trincas de bloco indicam que o asfalto sofreu endurecimento significativo, devido a sua oxidação ou dos maltenos, tornando-o menos flexível. As T.B caracterizam-se por ter uma configuração aproximada de um retângulo, com áreas variando de 0,1m<sup>2</sup> a 10m<sup>2</sup>.

Enquanto as trincas couro de jacaré (J) estão associados à repetição das cargas de tráfego (concentram-se nas trilhas de roda), as de bloco não estão relacionadas com tráfego, logo, elas aparecem em qualquer lugar, até em locais de pouco tráfego. As trincas J. e T.B., quando não são tratadas, poderão ocorrer erosão acentuada em suas bordas e passarão a chamar J.E. (trinca de jacaré com erosão) e T.B.E (Trinca em bloco com erosão). Como se observa na Figura 19.

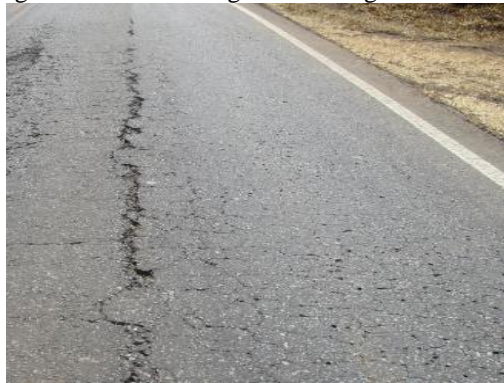
Figura 20- Trincas Longitudinais longas

De acordo com a codificação definida na PRO 008 e TER 01, do DNER (atual DNIT), as trincas longitudinais são trincas isoladas e aproximadamente paralelas ao eixo do pavimento sendo causadas pela má execução da junta de construção, reflexão de trincas, assentamento da fundação, retração do revestimento de asfalto, ou estágio inicial da fadiga. Como se pode observar na figura 28. Quando o comprimento da trinca longitudinal for maior que 1m, ela será chamada de trinca longitudinal longa (T.L.L.), e quando for menor ou igual 1m, será chamada de trinca longitudinal curta (T.L.C.), a Figura 20 abaixo demonstra um problema de trinca longitudinal longa.

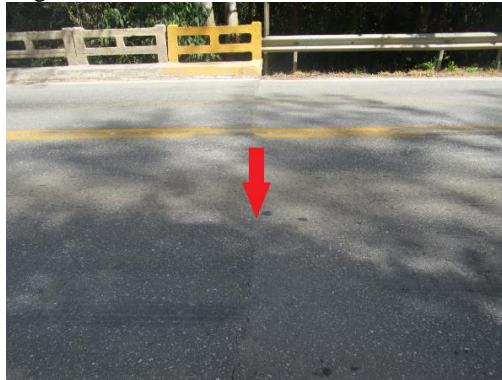
Figura 21- Trincas Transversais

De acordo com a codificação definida na PRO 008 e TER 01, do DNER (atual DNIT), as trincas transversais são trincas isoladas e aproximadamente perpendiculares ao eixo do pavimento, sendo causadas pela reflexão de juntas ou trincas subjacentes (devido a movimentação térmica e/ou cargas do tráfego ou retração da própria camada asfáltica (revestimento asfáltico). Quando o comprimento da trinca transversal for maior que 1m, ela será chamada de trinca transversal longa (T.T.L.), e quando for menor ou igual 1m, ela será chamada de trinca transversal curta (T.T.C.). De acordo com a Figura 21 abaixo.

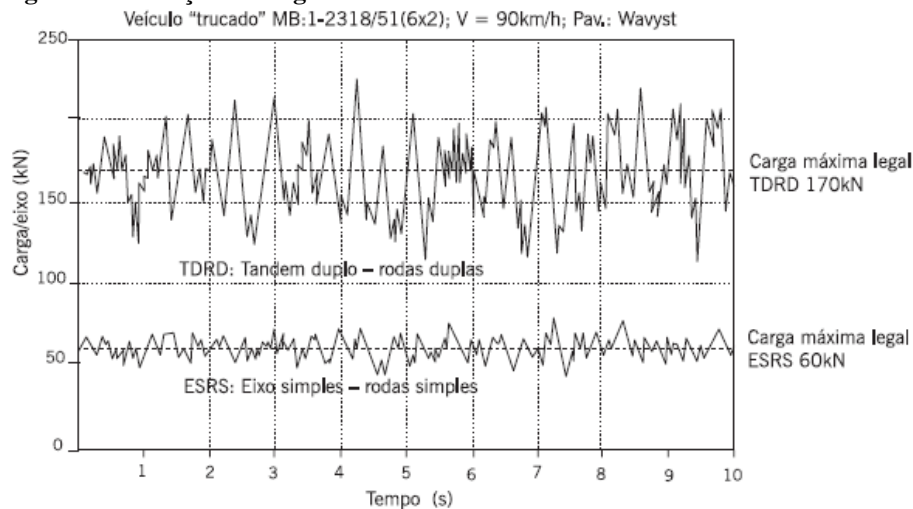
**Figura 26- Variação da carga dinâmica**

Variação da carga dinâmica de dois eixos legais trafegando em uma via com elevada irregularidade, conforme Figura 26.

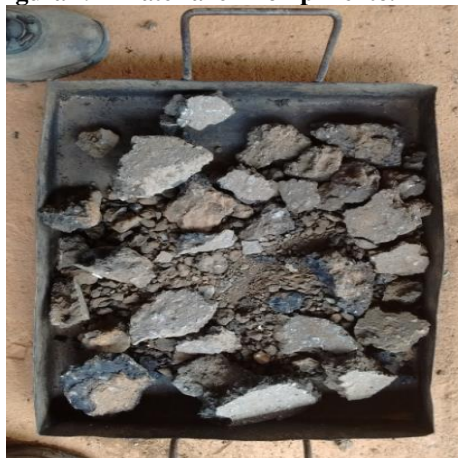
**Figura 29– Material em rompimento.**

Após amostra ser coletada em campo, foi movido para o laboratório, e iniciado o rompimento do material para iniciação do ensaio, conforme na Figura 29, material em fase de rompimento:

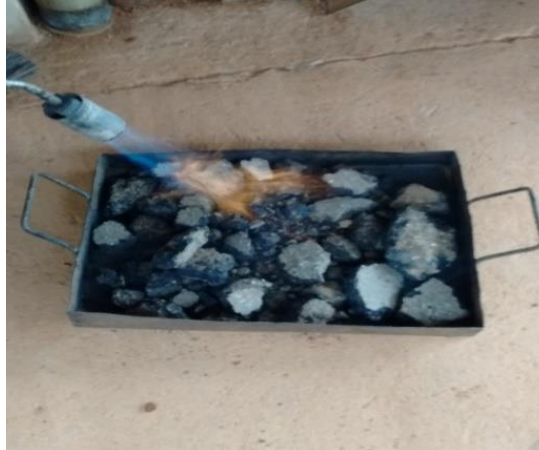
**Figura 30– Amostra sendo aquecida no fogareiro.**

A amostra a ser utilizada foi aquecida, pode ser por uma estufa ou por um fogareiro (maçarico), neste caso utilizou-se o fogareiro, pela plasticidade e ser mais rápido. A temperatura foi controlada por um termômetro, reaquecida a 150° C conforme a norma solicita, abaixo representado pela Figura 30, amostra sendo aquecida no fogareiro:

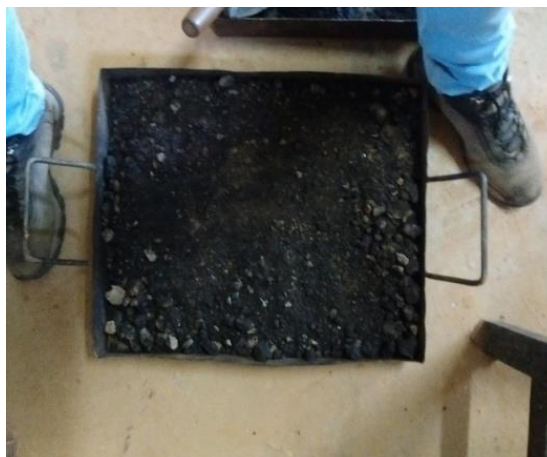
**Figura 31– Bandeja com a amostra durante fogareiro.**

A Figura 31, explica que a amostra coletada em campo depois que aquecida no fogareiro, todo agregado vai-se desagregando.

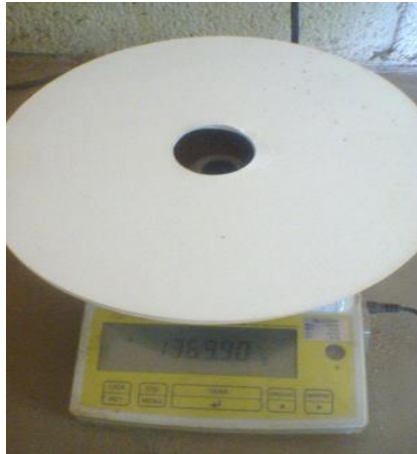
**Figura 32- Extrator de betume sendo pesado.**

É realizado aquecimento, em seguida a amostra é colocada no prato de extrator de betume e pesada, juntamente com o filtro de papel, é pesado antes de colocar a mistura asfáltica no prato, o mesmo é pesado com o filtro, para se obter a tara da balança, conforme observado na figura 13:

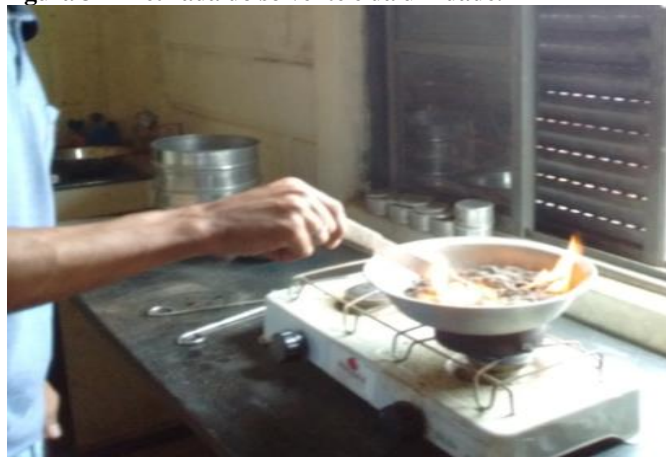
**Figura 34– Retirada do solvente e da umidade.**

De acordo com DNER ME 053/94 é preciso no interior do extrator ser adicionado 150ml de solvente e deixado em repouso 15 minutos, com objetivo de o solvente reagir com a mistura. O processo tem como objetivo de retirar o CAP da mistura asfáltica, restando apenas agregados. Após extração do betume, o solvente tem-se como finalidade de infiltrar nos poros dos agregados podendo lançar fogo na mistura devido a gasolina ser inflamável. Esta metodologia ajuda retirar o solvente e a umidade atual na mistura, conforme a Figura 34 a seguir:

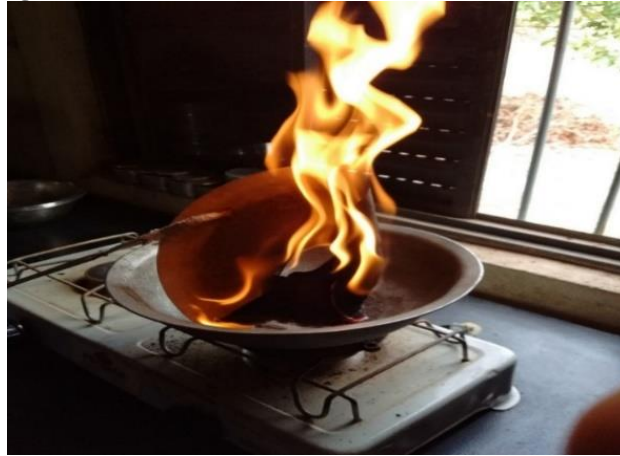
**Figura 35– Retirada do solvente e da umidade.**

O procedimento a seguir compõe a retirada do solvente e da umidade, de acordo com a Figura 35.

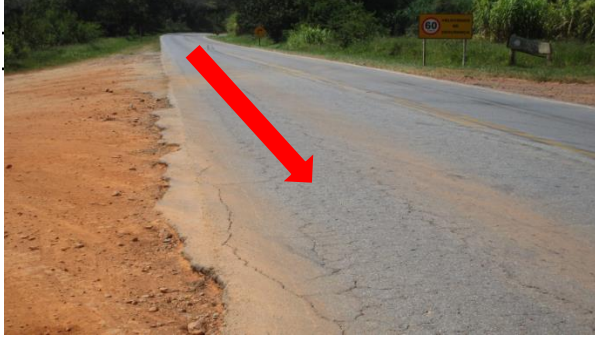
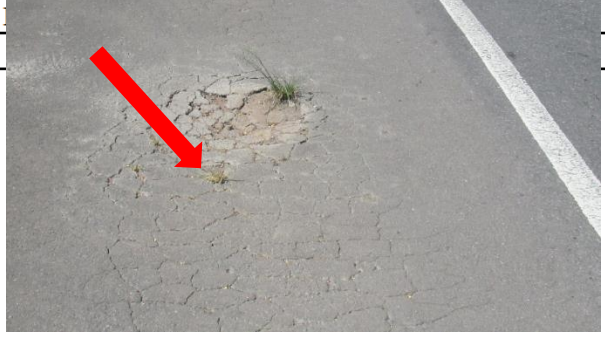
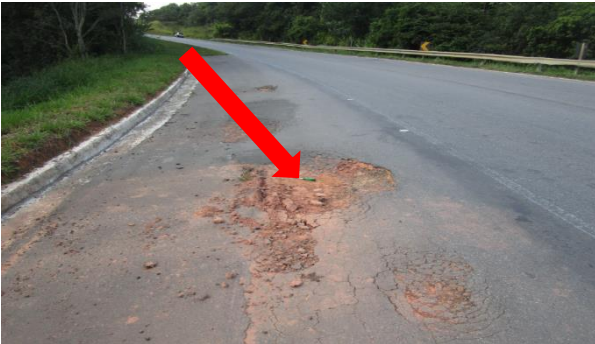
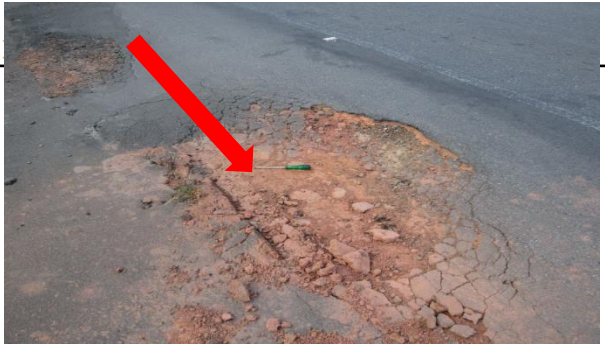
<b>Panela, atingindo a base (P)</b>	<b>Panela, atingindo a base (P)</b>
<b>Tipos de Patologias encontrado no trecho 337,00 a 337,50</b>	
<b>Valor de Serventia adotado - (0 a 5)</b>	<b>Observações Técnicas.</b>
<b>1,5</b>	<p><b>Panela (atingindo a base) P</b> = De acordo com Bernucci et al (2008), onde há trincas ligadas principalmente pela ação do tráfego, intempéries onde houve a remoção do revestimento, falta de compactação se cria a panela.</p> <p><b>Trinca tipo couro de jacaré (J)</b> = De acordo com Bernucci et al (2008), vários fatores podem influenciar estes problemas a trinca de jacaré, seja por fator repetitivo da ação do tráfego, ações climáticas, falta de compactação dos solos, envelhecimento do ligante e perda de flexibilidade.</p> <p><b>Panela (P)</b> = De acordo com Bernucci et al (2008), alguns problemas de "panela (P) são causadas, pela falha na pintura de ligação em camadas de revestimento, assim causando o problema de descolamento ou despelamento.</p>

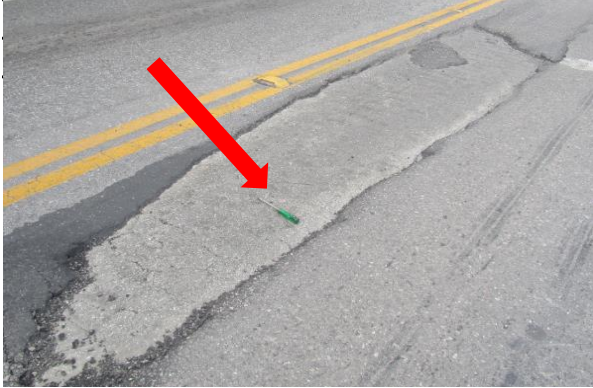
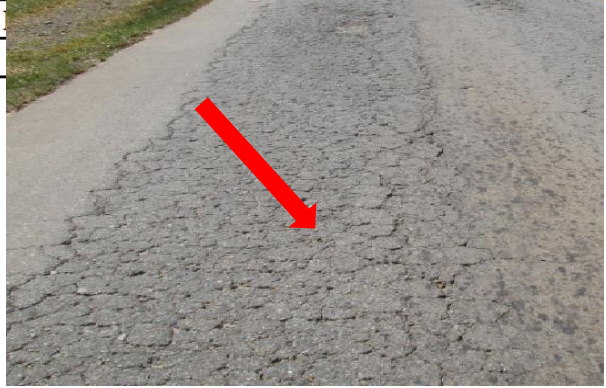
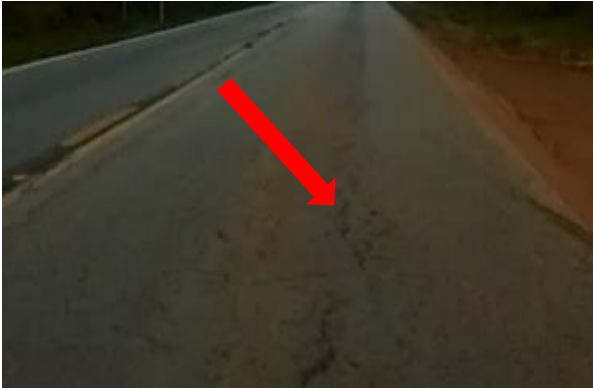
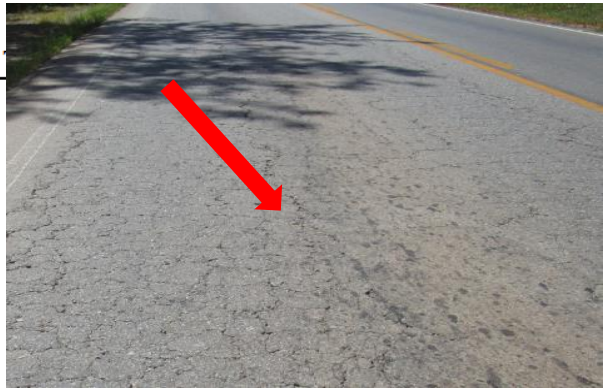
<b>Conjunto de trincas longitudinais longas (i)</b>	<b>Trinca tipo couro de jacaré (J)</b>
<b>Tipos de Patologias encontrado no trecho 337,50 a 338,00</b>	
<b>Valor de Servientia adotado - (0 a 5)</b>	<b>Observações Técnicas.</b>
<b>1,5</b>	<p><b>Escorregamento do revestimento (E)</b> = De acordo com Bernucci et al (2008), este problema é ocasionado por problemas construtivos, ou por falha na pintura de ligação.</p> <p><b>Trinca tipo couro de jacaré com erosão (JE)</b> = De acordo com Bernucci et al (2008), vários fatores podem influenciar estes problemas a trinca de jacaré, seja por fator repetitivo da ação do tráfego, ações climáticas, falta de compactação dos solos, envelhecimento do ligante e perda de flexibilidade.</p> <p><b>Conjunto de trincas longitudinais longas (i)</b> = De acordo com Bernucci et al (2008), essas trincas são ocasionadas por acostamentos não protegidos, infiltração na base e ação conjunta do tráfego.</p>

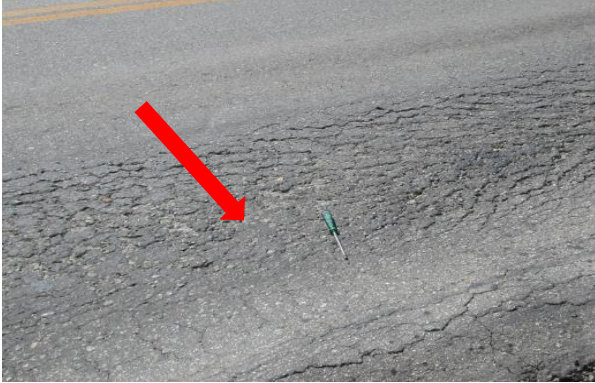
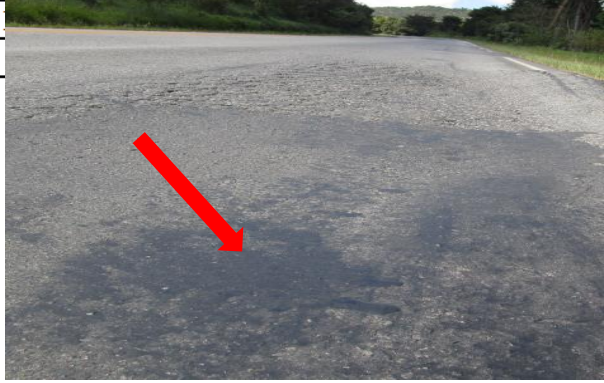
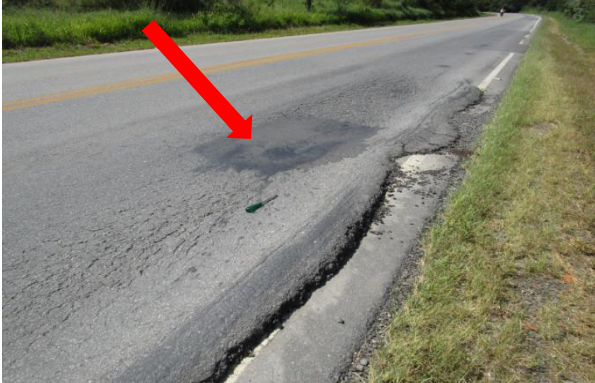
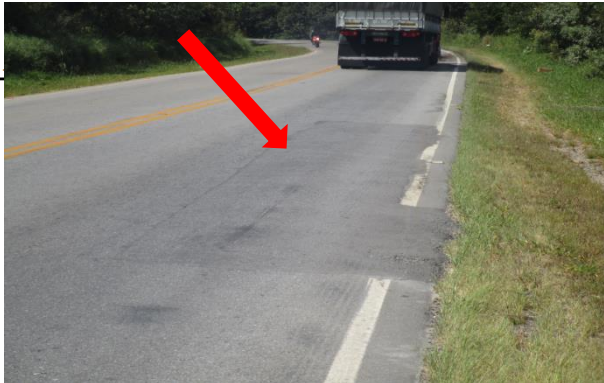
<b>Escorregamento de massa (E)</b>	<b>Remendo bem executado (R)</b>
<b>Tipos de Patologias encontrado no trecho 339,50 a 340,00</b>	
<b>Valor de Servientia adotado - (0 a 5)</b>	<b>Observações Técnicas.</b>
<b>2</b>	<p><b>Trinca “couro de jacaré” (JE)</b> = De acordo com Bernucci et al (2008), vários fatores podem influenciar estes problemas a trinca de jacaré, seja por fator repetitivo da ação do tráfego, ações climáticas, falta de compactação dos solos, envelhecimento do ligante e perda de flexibilidade.</p> <p><b>Afundamento plástico nas trilhas de roda (ATP)</b> = De acordo com Bernucci et al (2008), a falha de dosagem de mistura asfálticas são uns dos fatores que causam o problema do afundamento plástico nas trilhas de roda, outros fatores, excesso de ligante, falha na seleção do tipo de revestimento asfáltico para tal carga solicitante.</p> <p><b>Escorregamento de massa (E)</b> = De acordo com Bernucci et al (2008), é decorrente de fluência do revestimento asfáltico.</p>

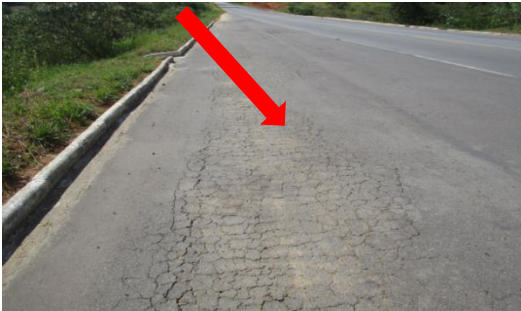
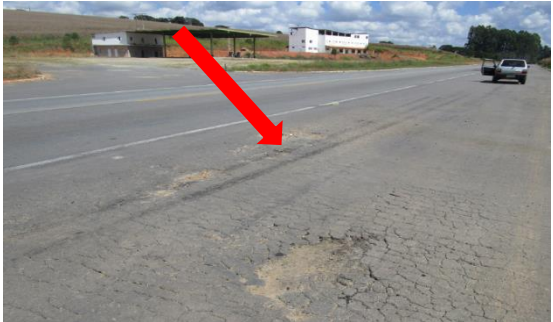
<b>Trinca couro de jacaré (JE)</b>	<b>Panela, atingindo a base (P)</b>

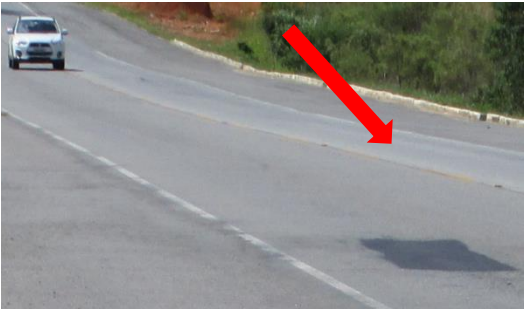
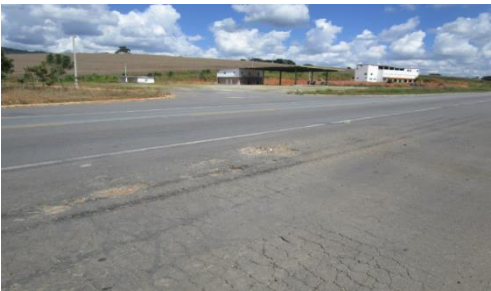
<b>Remendo bem executado (R)</b>	<b>Acostamento Danificado</b>
<b>Tipos de Patologias encontrado no trecho 340,00 a 340,50</b>	
<b>Valor de Servientia adotado - (0 a 5)</b>	<b>Observações Técnicas.</b>
<b>3</b>	<p><b>Trinca “couro de jacaré” (JE)</b> = De acordo com Bernucci el tal (2008), vários fatores podem influenciar estes problemas a trinca de jacaré, seja por fator repetitivo da ação do tráfego, ações climáticas, falta de compactação dos solos, envelhecimento do ligante e perda de flexibilidade...</p> <p><b>Panela (P)</b> = De acordo com Bernucci el tal (2008), alguns problemas de "panela (P) são causadas, pela falha na pintura de ligação em camadas de revestimento, assim causando o problema de destacamento ou despelamento.</p>

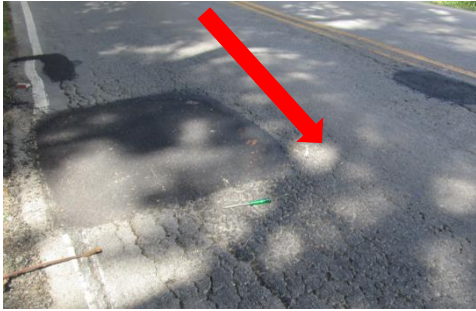
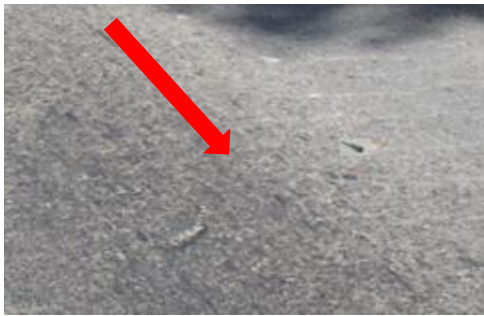
<b>Trinca tipo couro de jacaré (J)</b>	<b>Exsudação (EX)</b>

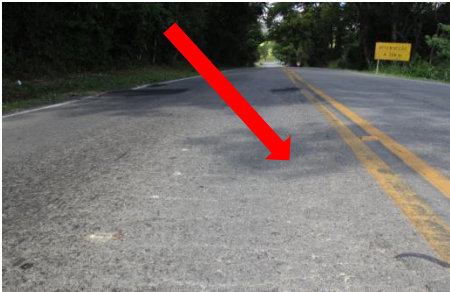
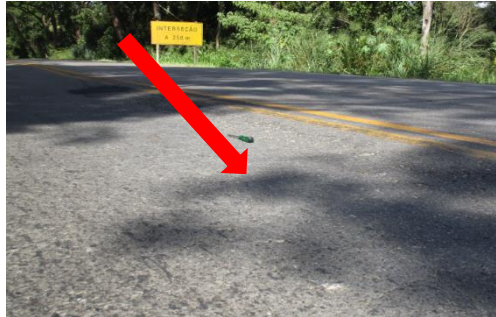
<b>Afundamento de consolidação local (ALC)</b>	<b>Afundamento de consolidação local (ALC)</b>
<b>Tipos de Patologias encontrado no trecho 344,00 a 344,50</b>	
<b>Valor de Servientia adotado - (0 a 5)</b>	<b>Observações Técnicas.</b>
<h1>2,5</h1>	<p><b>Trinca tipo couro de jacaré (J)</b> = De acordo com Bernucci el tal (2008), vários fatores podem influenciar estes problemas a trinca de jacaré, seja por fator repetitivo da ação do tráfego, ações climáticas, falta de compactação dos solos, envelhecimento do ligante e perda de flexibilidade.</p> <p><b>Exsudação (EX)</b> = De acordo com Bernucci el tal (2008), os problemas encontrados em uma rodovia com exsudação, pode ser provocada pela falha de dosagem provocando excesso de ligante em alguns pontos do trecho, concentração de ligantes.</p> <p><b>Afundamento por consolidação localizado (ALC)</b> = De acordo com Bernucci el tal (2008), este problema pode ser gerado por falhas de compactação, presença de borrachudo no solo, deficiências construtivas.</p>
