CENTRO DE MEDICINA EM  
REABILITAÇÃO FÍSICA  
NA CIDADE DE  
VARGINHA

**UNIS – CENTRO UNIVERSITÁRIO DO SUL DE MINAS**  
**ARQUITETURA E URBANISMO**  
**JANAINA GLÍCIDA DE NEGREIROS SIQUEIRA**

**CENTRO DE MEDICINA EM REABILITAÇÃO FÍSICA PARA CIDADE DE VARGINHA**

Trabalho apresentado ao curso de Arquitetura e Urbanismo do Centro Universitário do Sul de Minas - UNIS como pré-requisito para obtenção da conclusão de Bacharel do curso apresentado, sob orientação dos Prof. e Mestre José Edwalto Lima Junior.

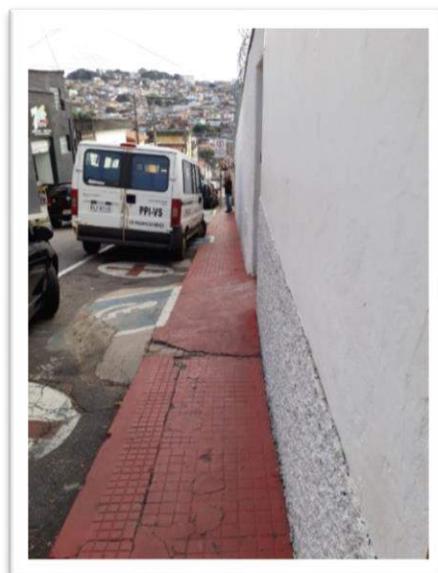
**Figura 8- Calçadas estreita e rampa fora das norma**

A localização hoje é em uma área central, muito adensada e de difícil acesso tanto por meio transporte público quanto por pedestres e veículos grandes. Veículos como vans e ônibus que veem de outras cidades se deparam com ruas estreitas e calçadas ainda menores (Figura8), que dificulta a circulação de pessoas com dificuldades especiais.

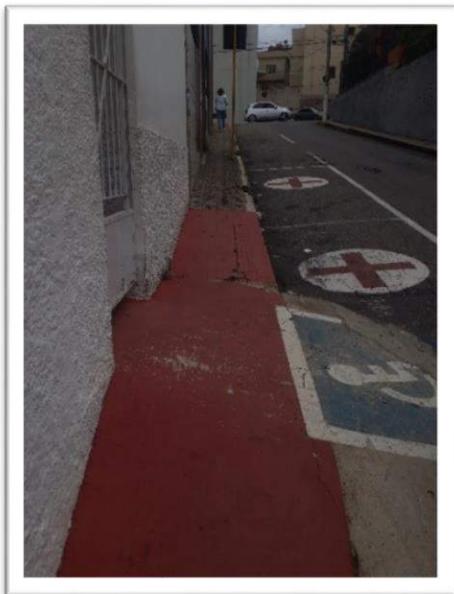
**Figura 9 - Passeio do acesso ao principal Centro de Referência em Medicina Física e Reabilitação**

Em agosto de 2019 o Presidente da Câmara Municipal de Varginha, o Vereador Dudu Ottoni, promoveu uma audiência na câmara municipal e encaminhou uma solicitação ao prefeito e as autoridades de saúde responsáveis pelo Centro de Referência em Medicina Física e Reabilitação, para que estudassem a possibilidade de uma mudança para um outro local, pois a edificação onde o mesmo ocupa existe vários problemas um dos mais relevantes estão nas Figura 9 e 10 no acesso principal.

*“...é um local de difícil acesso para os usuários que possuem alguma dificuldade de locomoção devido aos passeios estreitos e o declive acentuado da via. Acredito que a mudança será possível oferecer um local acessível a todos que busquem pelos serviços...” (Dudu Ottoni, Jornal Correio do Sul,2019).*

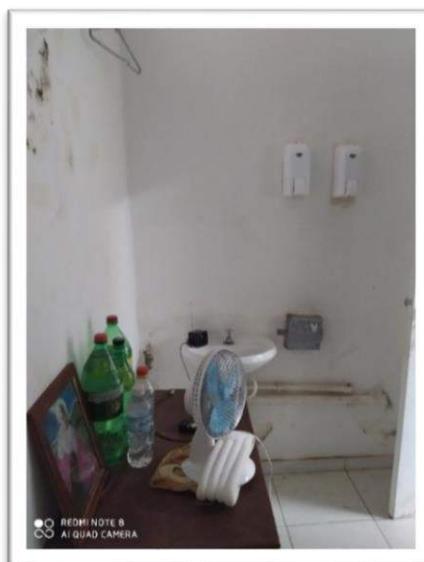
**Figura 12 - Sala de consulta do fisioterapeuta com infiltração e canos de esgoto expostos**

A precariedade do acesso e o não cumprimento das leis de acessibilidade são de grande relevância, porém não podemos fechar os olhos para os demais problemas do edifício da sede atual, possui uma infraestrutura nada favorável nem para os funcionários como visto na Figura 11, deterioramento e problemas de manutenção do prédio Figuras 12.

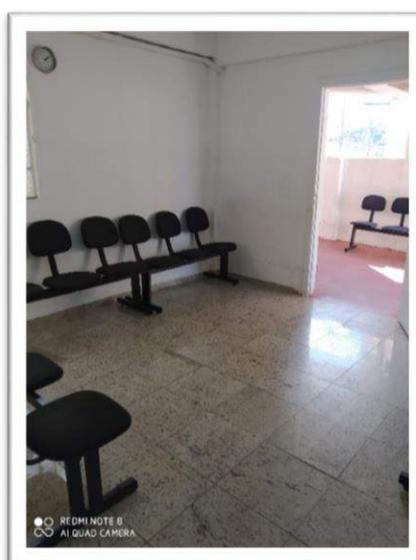
**Figura 14 – Recepção e lugar de espera dos atendimentos**

A recepção, não possui conforto e nem uma infraestrutura adequada para atender os usuários e seus acompanhantes, como podemos ver nas Figura 13 e 14 também com limitações quanto aos espaços de armazenamento de cadeiras Figura 15 e salas de atendimentos específicos, como área infantil Figura 16 e sala de artesanato Figura 17.

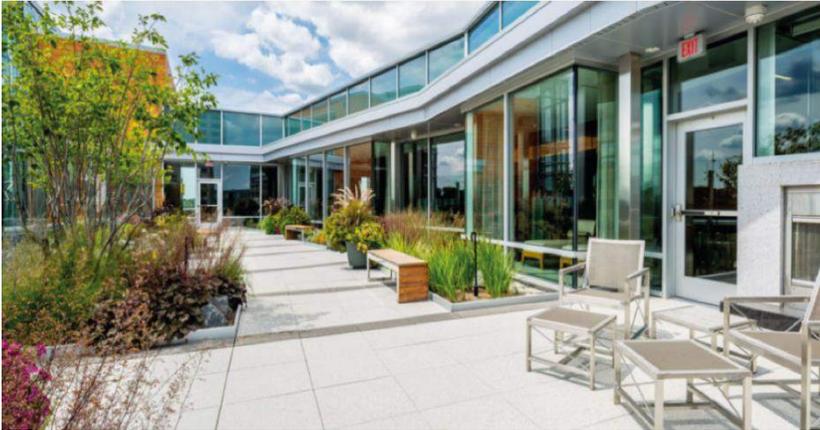
**Figura 20 - Pátios com vegetação e janelas amplas para entrada de luz natural em seu espaço interno**

Nesta arquitetura mais humanizada e voltada para a natureza o primeiro ponto a se tomar como primordial são os pátios e áreas verdes (Figura20), que contribuem para a renovação do ar, ajudando na diminuição das infecções. Conhecida como neurociência ambiental é um campo emergente, dedicado ao estudo do impacto dos ambientes sociais e físicos, sobre os processos e comportamentos do cérebro. Outro ponto crucial que essas áreas intervêm, são nas condições de convívio interpessoal,

favorecendo ao usuário uma sensação doméstica. É inquestionável que os ambientes influenciam diretamente no comportamento e nas emoções de seus usuários.

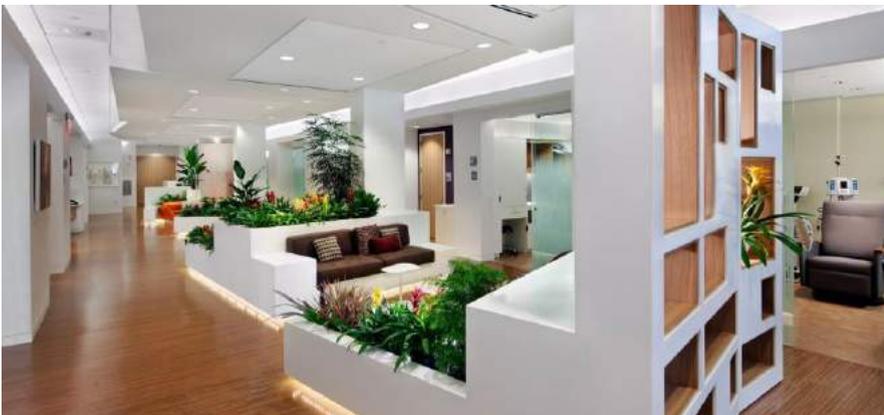
**Figura 21- Exemplo de iluminação artificial em ambientes de saúde, MEMORIAL SLOAN KETTERING CANCER CENTER**

Um outro ponto que muitos não se importam, mas que passou a ter grande importância na arquitetura humanizada, foi quanto as iluminações artificiais (Figura21). Indispensável na maioria dos ambientes, porem no âmbito hospitalar pode influenciar no equilíbrio fisiológico e psíquico do paciente. Sendo assim, o projeto ilumino técnico deve ser pensado precocemente e incluído ao projeto arquitetônico inicial.

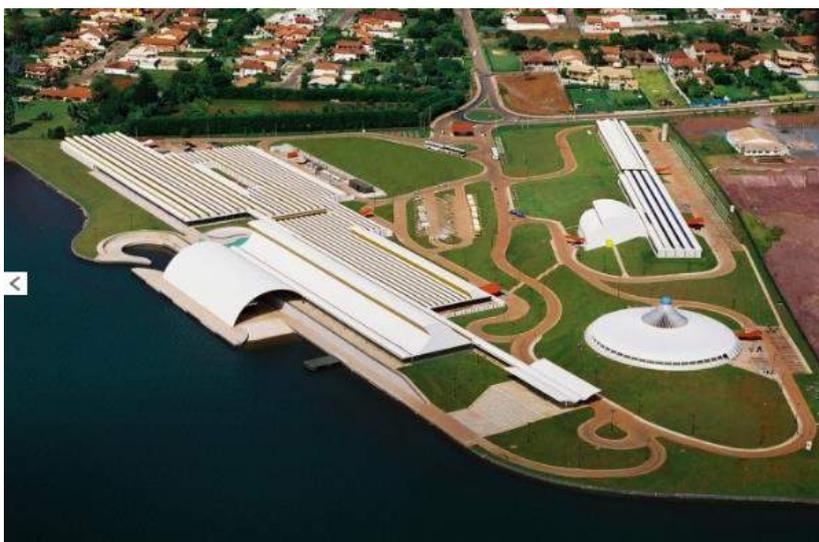
**Figura 31 - Centro de Apoio ao Grande Incapacitado Físico, no Lago Norte em Brasília.**

Na análise de estudo de caso, o Hospital da Rede Sarah que mais chamou a atenção foi o Centro de Apoio ao Grande Incapacitado Físico, no Lago Norte em Brasília (Figura 31). Primeiramente ele foi executado após uma dificuldade quanto a primeira unidade, da Asa Sul de Brasília, que se situa em uma área pequena, em uma região muito adensada da cidade e começou a ter dificuldades quanto ao urbanismo. Não tendo espaço para se expandir, não havendo áreas verdes próximas para o desenvolvimento de terapias de reabilitação ao ar livre.

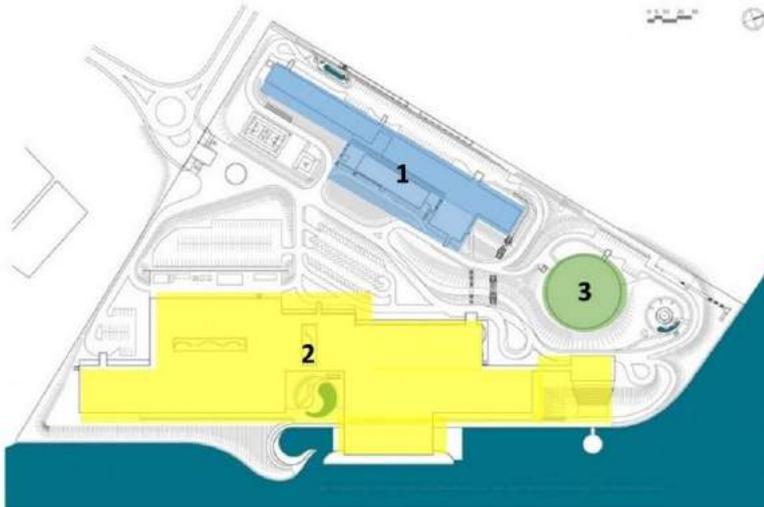
**Figura 32 - Setorização do Centro De Apoio ao Grande Incapacitado Físico**

O Centro De Apoio ao Grande Incapacitado Físico, foi pensado em uma arquitetura humanizada, sua localização as margens do Lago Paranoá com uma área ampla e aberta. É constituído de 3 blocos térreos interligados por jardins e acessos (Figura 32). No primeiro bloco (1), está localizada a entrada, as residências médicas, centro de pesquisas e estudos; bloco (2) próximo ao lago, está localizado o

anfiteatro o ginásio de esportes aquáticos, setor de internação, lazer e serviços; e por fim no bloco (3), uma área destinada a crianças com escola e playground.

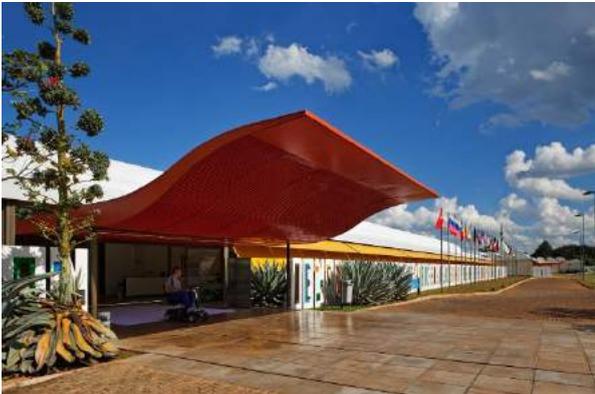
Figura 37 - Fachada Principal Centro de Reabilitação Sarah

Alguns elementos relevantes para a criação do projeto são, a horizontalidade (Figura 37), à Utilização de iluminação e ventilação natural (Figura 38), integração dos espaços externos e internos (Figura 39 e 40), ambientes multifuncionais (Figura 41), a criação de ambientes de encontro e convivência com humanização e inclusão inversa (Figura 42).

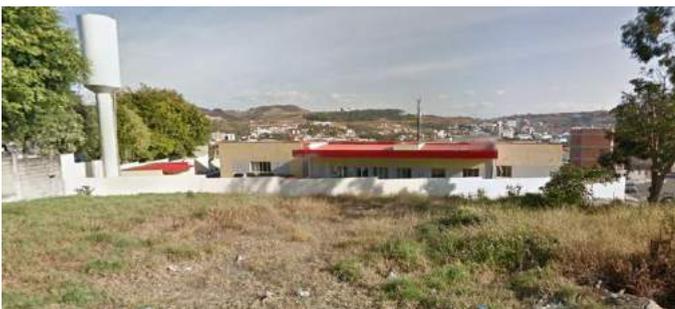
**Figura 56- Edifício Horizontal**

Todas as unidades da AACD seguem um programa de necessidades básico como os setores citados anteriormente, assim independente da região todos os pacientes terão um atendimento padronizado. Alguns elementos relevantes da edificação onde está localizada a AACD Poços de Caldas é a horizontalidade, a utilização de iluminação e ventilação natural com janelas amplas e portas que dão acesso ao pátio externo, ambientes multifuncionais.

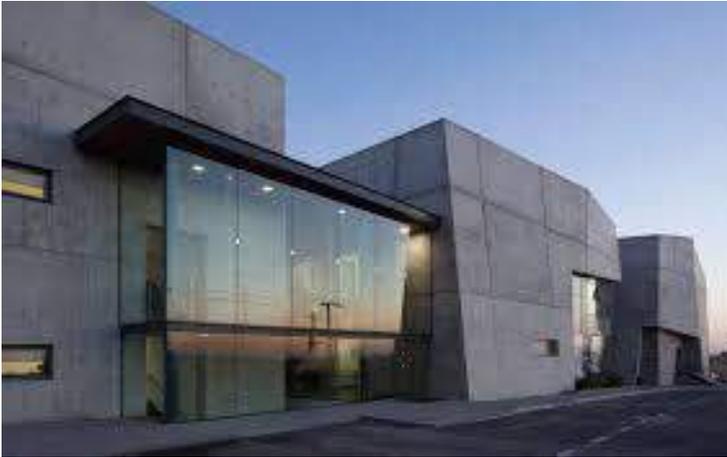
**Figura 59- Vãos para ventilação e iluminação**

A setorização nos mostra que os blocos são interligados entre si, formando um L, rampas fazem a conexão dos pisos e a ligação com os pátios externos, estes provendo áreas de permanência, descanso e relaxamento, para funcionários, pacientes e acompanhantes. A sua volumetria nada mais é que blocos retangulares rodeados por uma área verde. A edificação possui aberturas e janelas inteiriças para melhor circulação dos ventos e aproveitamento da ventilação. Grandes vãos e vidros compõem a arquitetura.

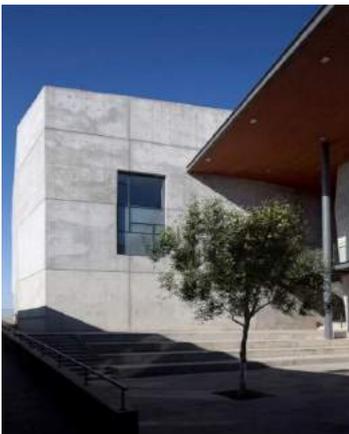
**Figura 60- Sombreamento causado pela edificação**

Por esta em uma região muito quente a edificação possui paredes espesas de concreto que causa uma proteção contra as ondas de calor. A cobertura também ajuda a reduzir a radiação solar por meio das platibandas, as áreas abertas recebem sombreamento por meio da própria edificação, alguns pergolados também ajudam nesse sombreamento.

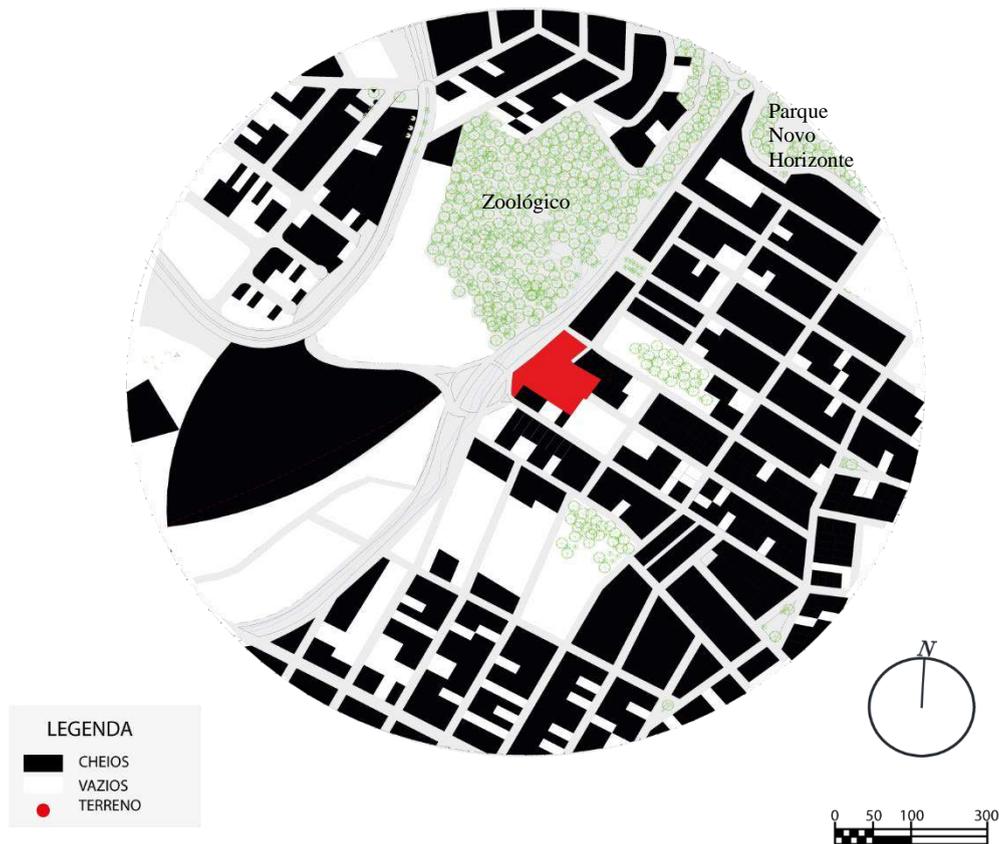
Mapa 4- Mapa Cheios e Vazios

Nas outras áreas onde os vazios prevalecem, há dois motivos na região norte do mapa existe muita vegetação natural e área de preservação ambiental. Já mais a oeste e ao sul do mapa vemos que há mais vazios, pois o loteamento é mais recente, proporcionando assim mais áreas livres, pois ainda não foram adensadas.

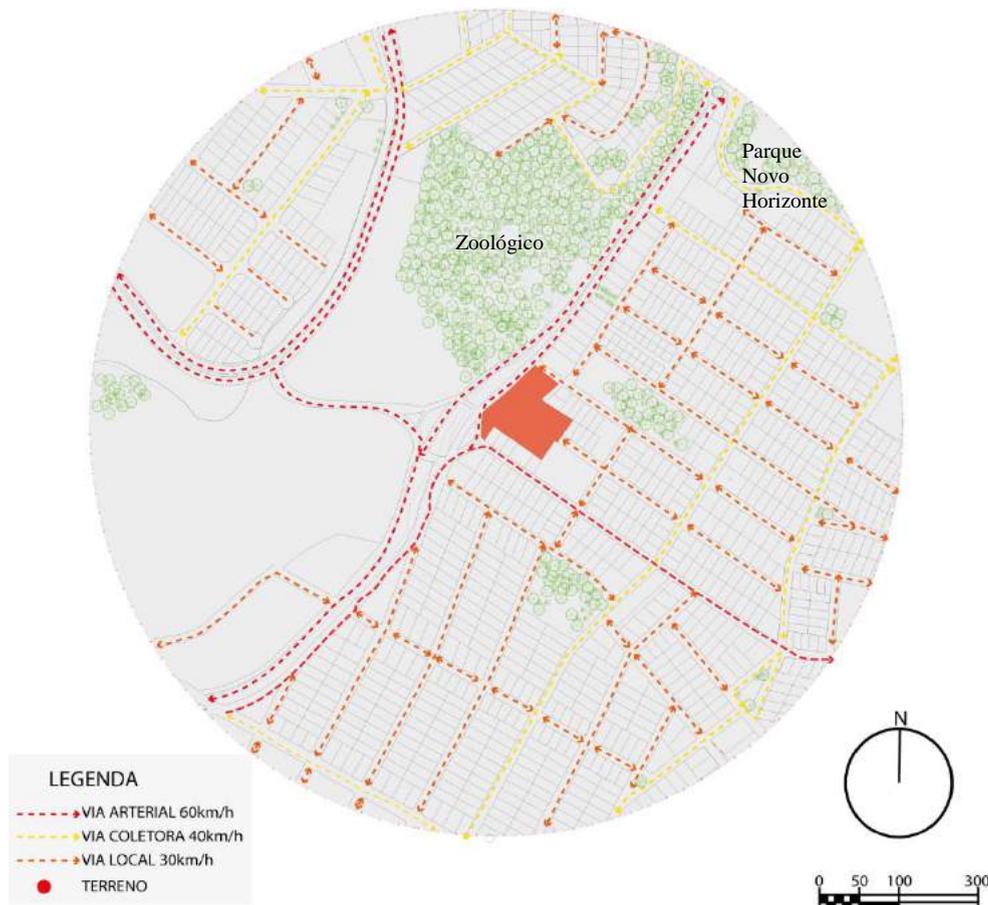
## Mapa 6- Mapa Fluxo Viário

Quanto ao sistema viário Mapa6, desta região da cidade é uma área urbana que predomina as vias de fluxo local com velocidade máxima de 30km/h.. Porém o terreno está circulado por dois tipos de via. Na Alameda Otávio Marques de Paiva, fachada principal do terreno, é predominante o fluxo arterial, pois é uma via duplicada que faz a ligação da Avenida do Contorno, um dos acessos principal das pessoas de outras cidades, com o centro da cidade. A Avenida Humberto Pizo, que também é uma via de fluxo arterial, pois faz a ligação da rodoviária da cidade e do Shopping com a Avenida Princesa do Sul, vias estas onde fazem a ligação com boa parte dos demais bairros da cidade. Já a norte do terreno a Rua Professor José Vilhena, uma via de fluxo local que faz a ligação com o interior do bairro Canaã. Existe ainda uma rua ao fundo do terreno que é sem saída, ela termina exatamente no terreno, a Rua Antônio Rodrigues de Souza, que também é considerada uma via de fluxo local

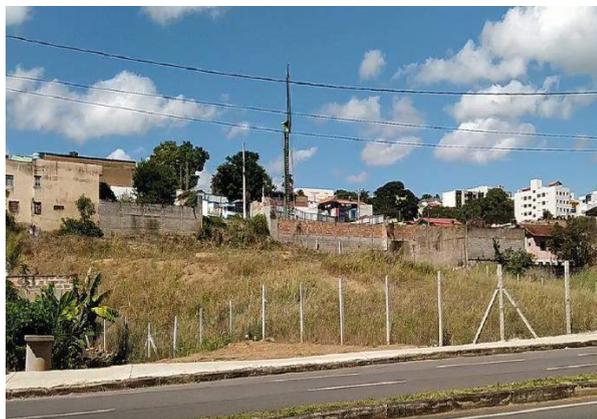
**Figura 62 - Desnível visto da Alameda Otávio Marque de Paiva**

Após toda a análise e levantamento já apresentados nos mapas anteriores o levantamento fotográfico do local é fundamental. Com identificado nas análises existem duas linhas topográficas que cortam o terreno, isso quer dizer que da Alameda Otávio Marques de Paiva até a Rua Antônio Rodrigues de Souza, existe um desnível de dez metros como podemos visualizar pela Figuras abaixo:

Nas duas imagens anteriores ficam bem nítidas o desnível do terreno. O terreno recebe uma incidência solar o dia todo, pois como a parte baixa do terreno está voltada para Oeste, as imagens das Figuras 60 e 61 foram tiradas por volta do meio dia do mês de maio de 2020. Já a Figura 62 foi tirada as oito horas da manhã do mês de outubro de 2020.

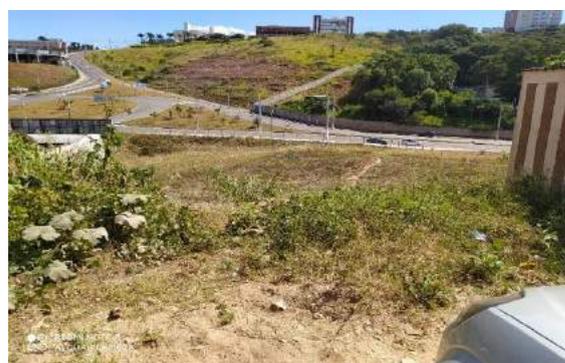
**Figura 65- Vista da Rua Antônio Rodrigues de Souza**

Podemos verificar ainda nas Figura 64 a vista da Rua Antônio Rodrigues de Souza, para a Alameda Otávio Marques de Paiva, a mesma é sem saída e não existe ligação entre as duas. A Rua

Antônio Rodrigues de Souza, termina no terreno escolhido, podendo assim se tornar uma via de acesso independente.

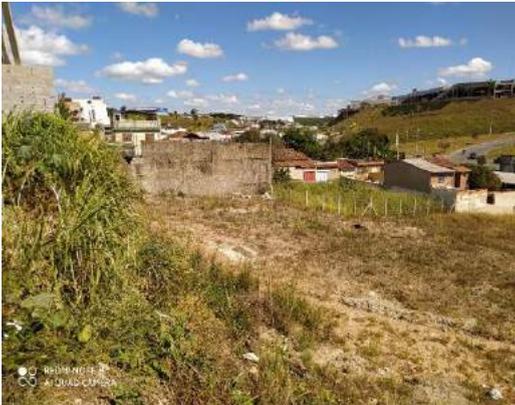
**Figura 66 - Fachada Sul do Terreno**

Podemos verificar também nas Figuras 66 a divisa e fachada Sul e na Figura 67 a divisa e fachada Norte, ambas com edificações unifamiliares de um pavimento. No meio do terreno não há vegetação natural e nenhum outro tipo de Vegetação.

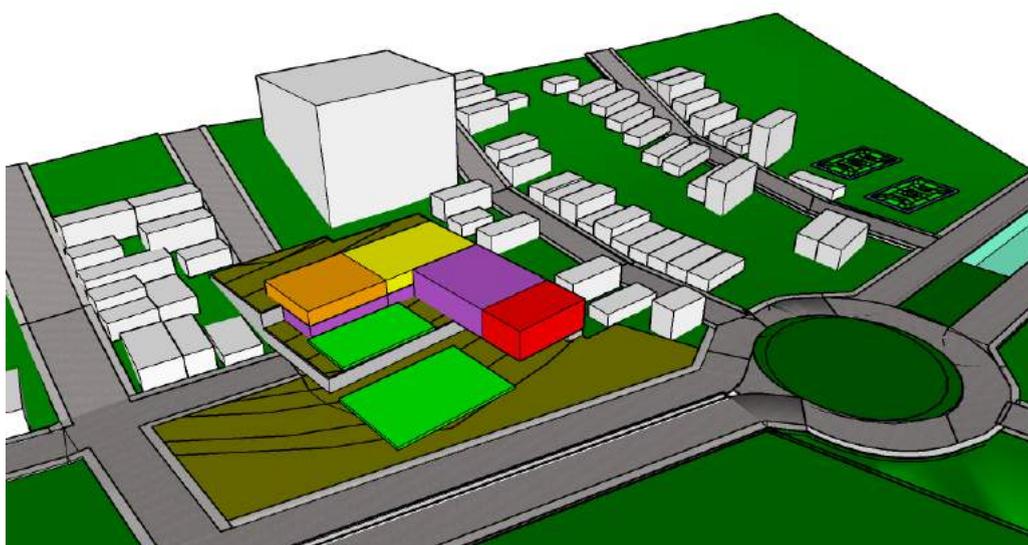
Figura 78- Volumetria I

O estudo volumétrico, foi realizado para que as edificações pudessem aproveitar o acesso das três ruas ao seu entorno, proporcionando uma facilitação quanto a circulação dos pedestre e veículos. As edificações ao entorno do terreno são de um e dois pavimentos em média, porém existe uma edificação que está sendo executada ao fundo do terreno na Rua Antônio Rodrigues de Souza, vai chegar a mais de 30m de altura, além dessa edificação que irá se destacar, ainda existe a edificação do Shopping, que também é de uma altura relevante. Há no entorno também edifícios de apartamento de 15m de altura. Assim a arquitetura proposta não irá se ressalta quanto a altura as demais já existentes.

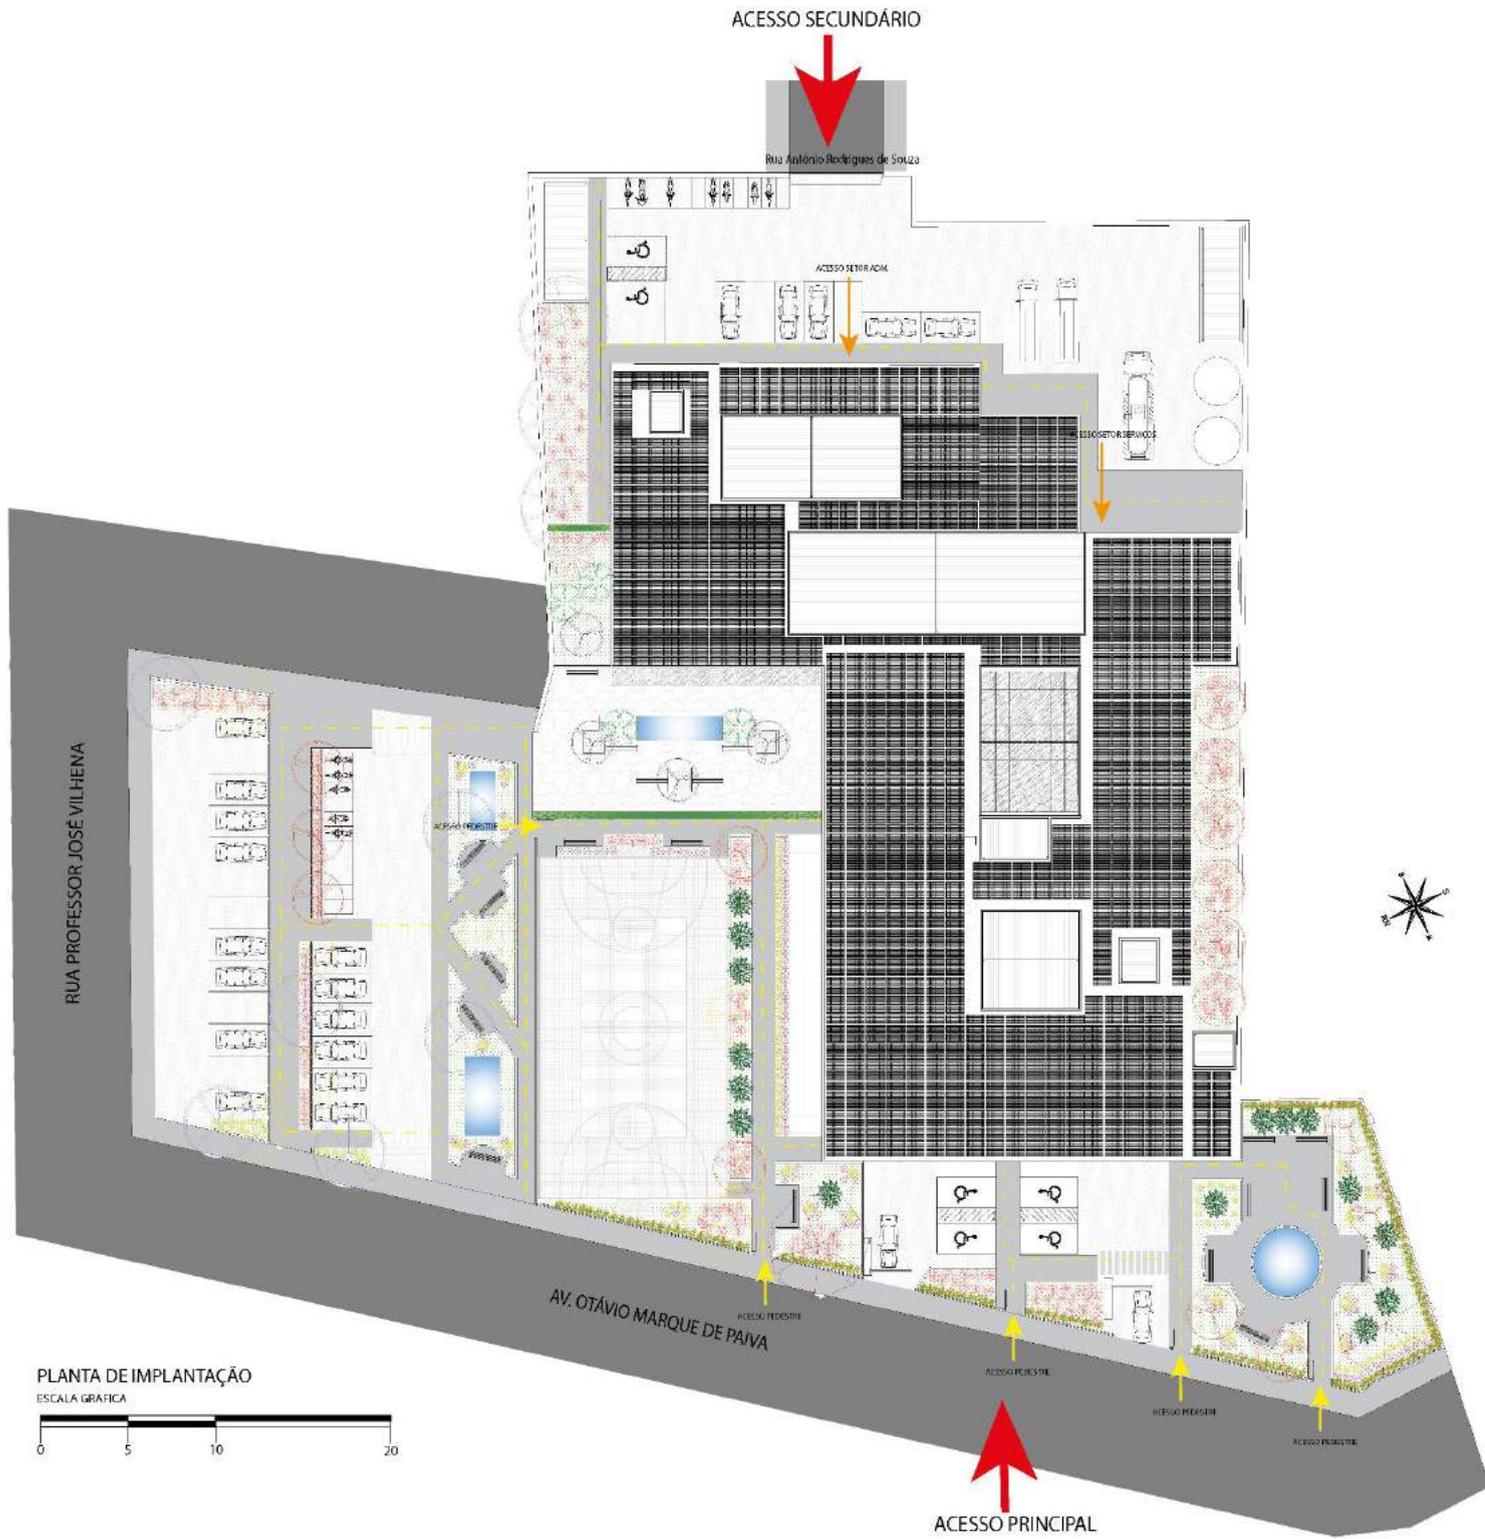
Figura 85- Implantação com Paisagismo

- Com as setas vermelhas

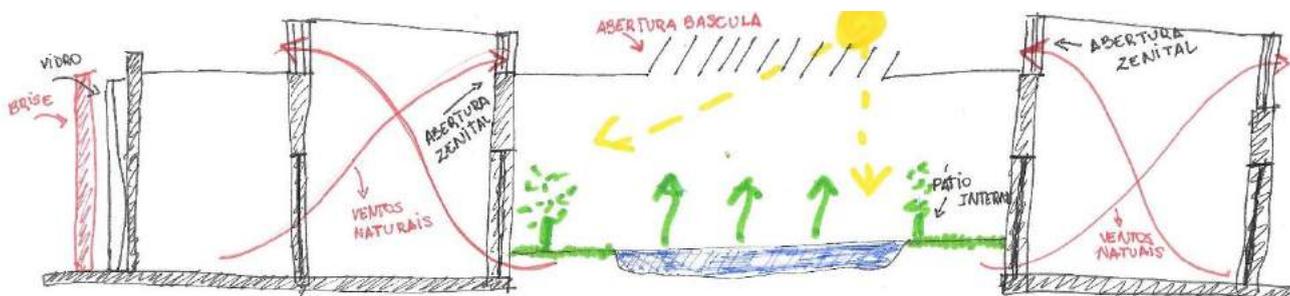
Figura 87- Setorização segundo pavimento

Os princípios da arquitetura tomam como base a compreensão de conforto como as condições do clima local, isto é, o microclima, em especial pela relação entre temperatura e umidade, a incidência de radiação solar e a direção dos ventos predominantes. A tipologia com pátios internos é tradicionalmente considerada um aproveitamento ideal da luz e ventilação natural, a presença de um espelho d'água nesse pátio permite o resfriamento e a umidificação dos ventos que entram. Além do pátio o edifício conta com aberturas zenitais onde é a sala administrativa, o restaurante e cozinha. Abaixo um croqui demonstra como será a iluminação e ventilação por estes métodos.

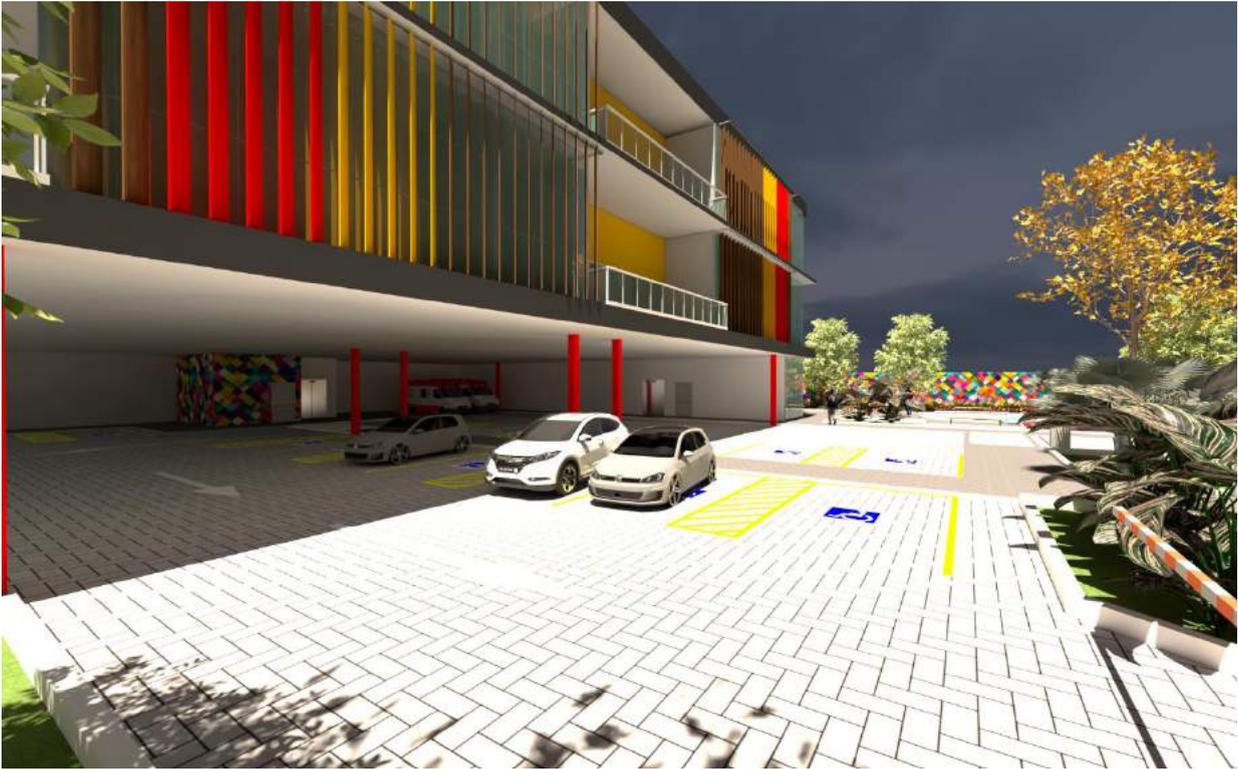
**Figura 90 – 3D Fachada 1**

Fachada principal com estacionamento para deficientes, este possui uma vidraça em vidros e brises para proteção pois esta fica para oeste.

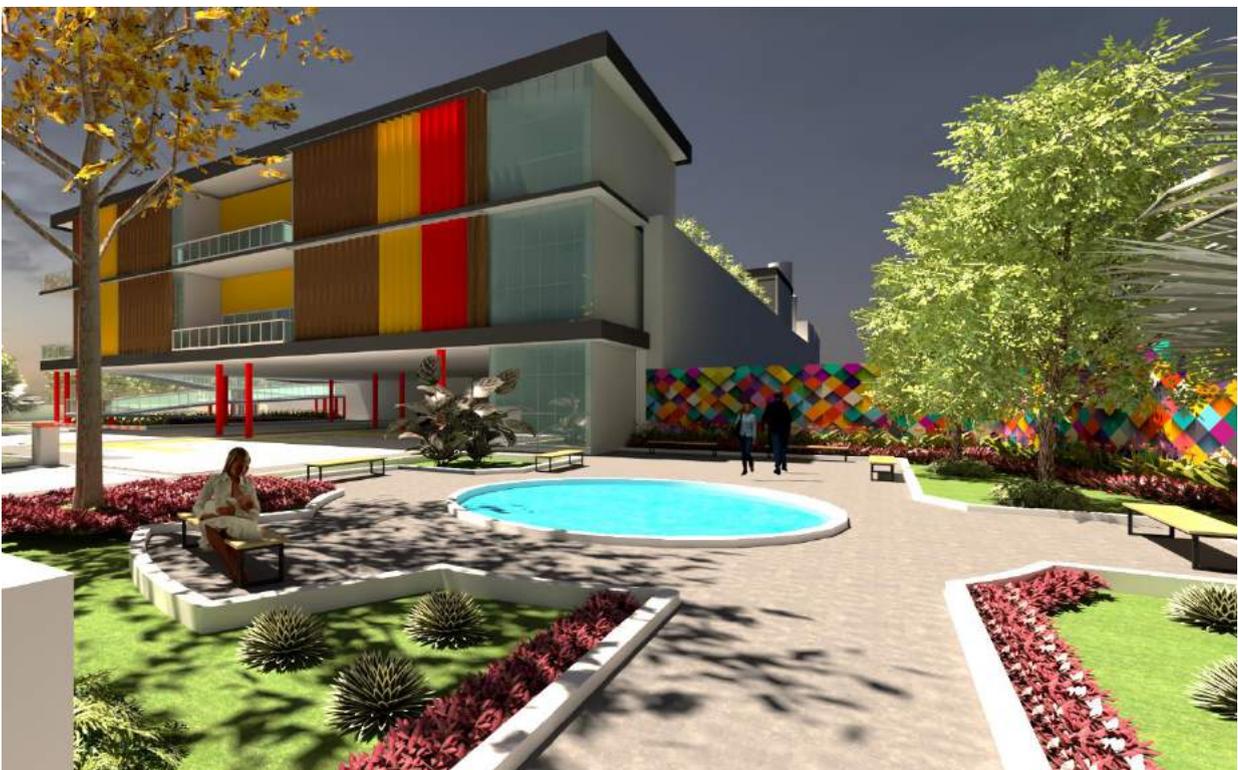
**Figura 91 – 3D Fachada principal mais praça**

Na próxima imagem vemos a praça que fica ao lado direito do terreno que serve como ponto de encontro e de permanência aos usuários do edifício.

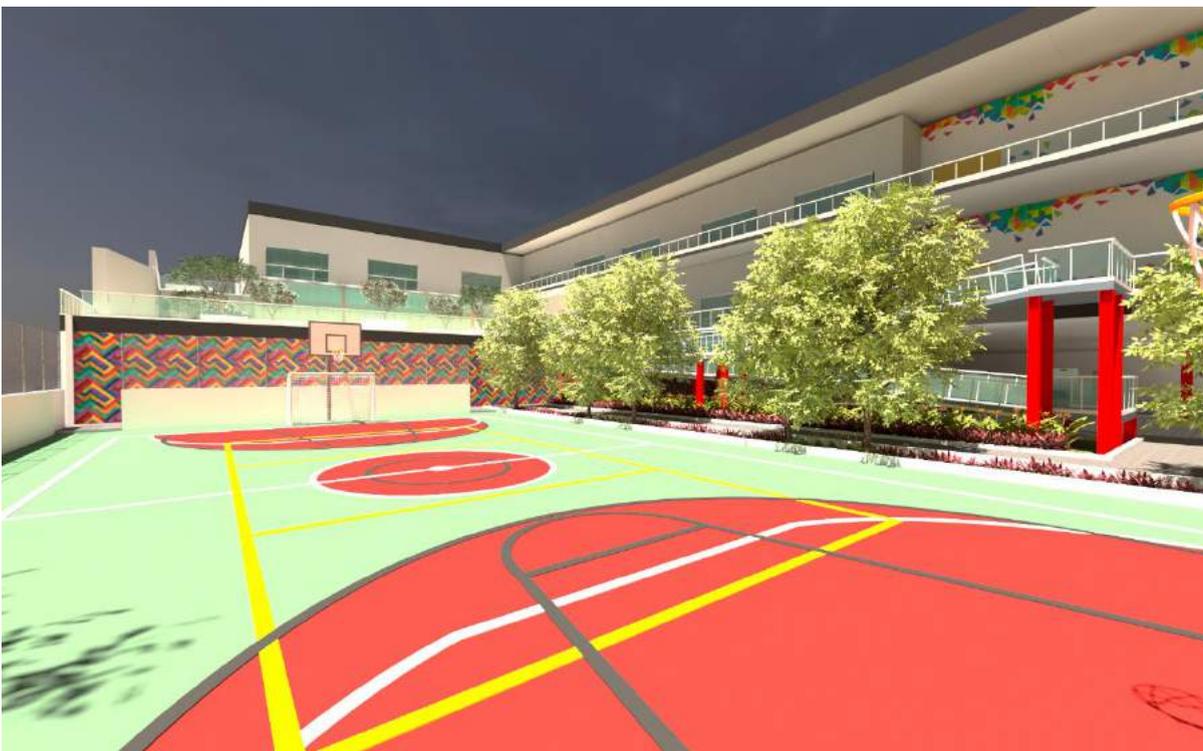
**Figura 93 – 3D Fachada lateral esquerda**

Na lateral do edifício podemos visualizar a quadra poli esportiva e a falada da lateral esquerda, janelas com guarda corpo de vidro assim como todos os guarda corpos da parte externa da edificação.

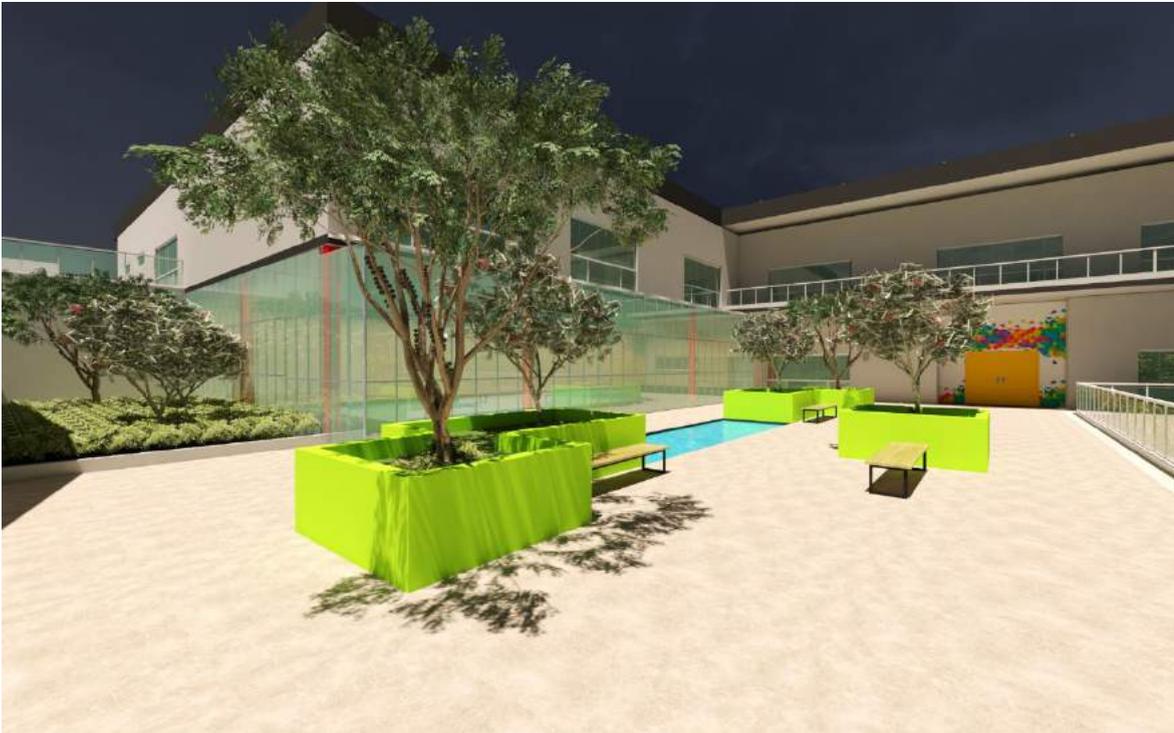
**Figura 94 – 3D Fachada lateral esquerda**

Na imagem abaixo vemos o pátio externo a área da piscina, uma área de permanência e um mirante para a quadra poliesportiva.

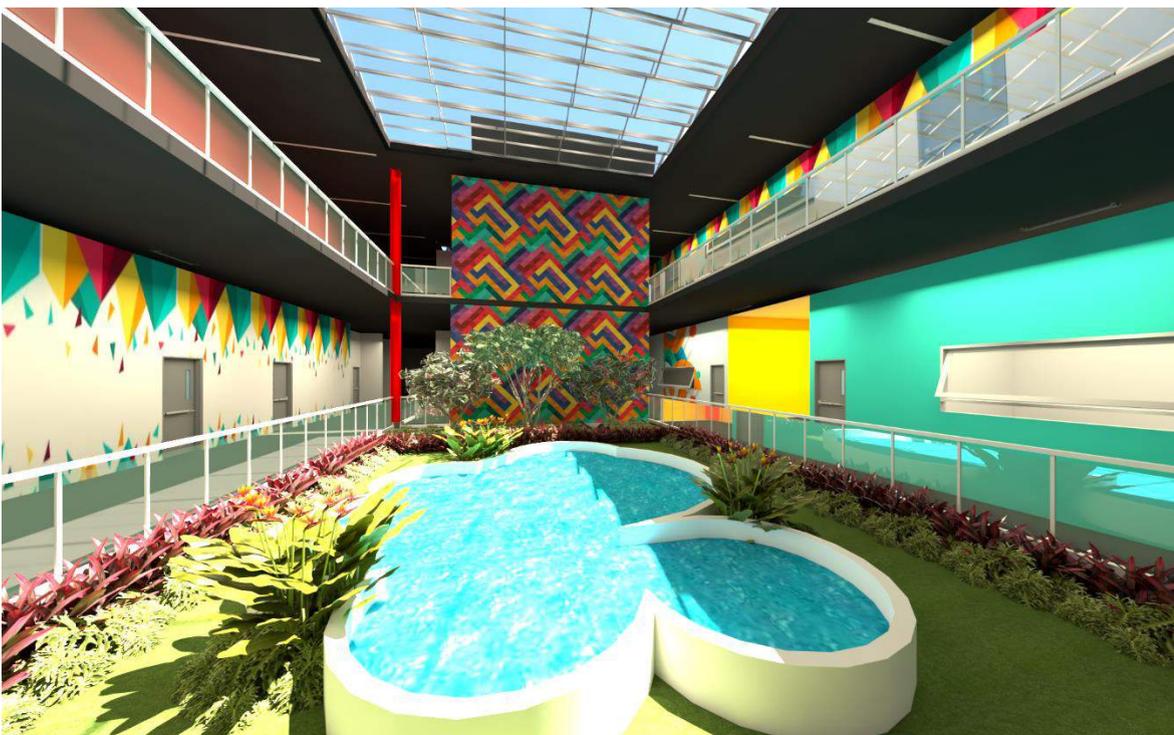
**Figura 95 – 3D Pátio interno**

Já na imagem abaixo vemos o pátio interno que traz mais conforto ao ambiente interno.

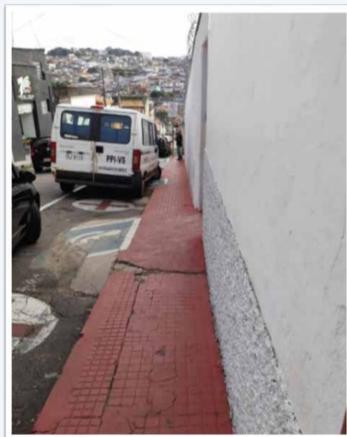
Figura 01- Calçadas estreitas e rampas de acesso fora das normas

Hoje o Centro de Reabilitação existente funciona em um local improvisado, que não respeita as normas básicas da Norma ABNT-NBR-9050.

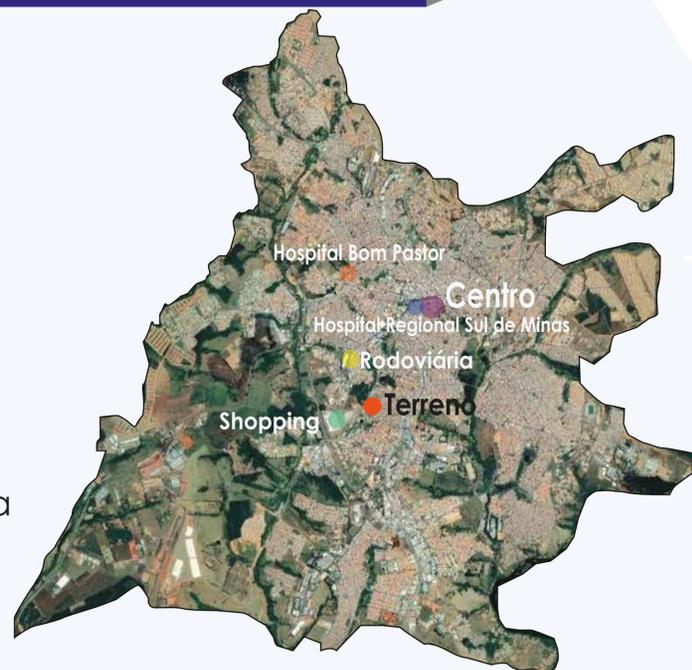
A área de estudo está situada na cidade de Varginha, Sul de Minas Gerais, no Bairro Jardim Canaã. Localizado a 1,5 km do Centro da cidade, a 750m do Shopping e a 900m da Rodoviária. Ainda 2,2km do Hospital Regional do Sul de Minas e 4km do Hospital Bom Pastor.

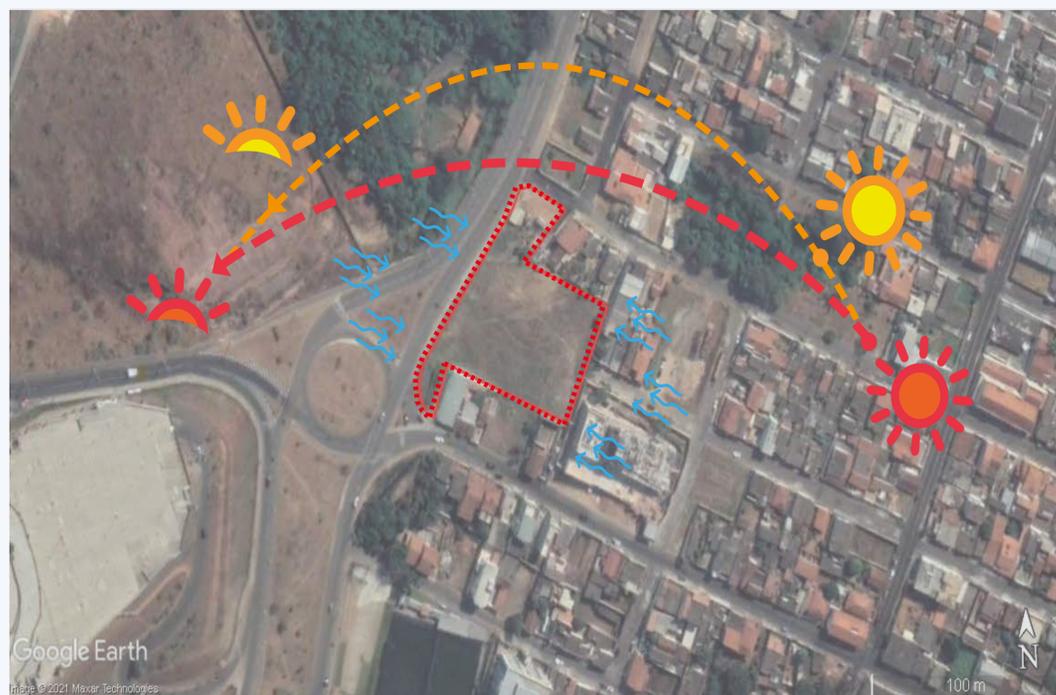
## INSOLAÇÃO E VENTOS DOMINANTES

- - - - - Orientação solar no verão
- - - - - Orientação solar no inverno
- . . . . . Terreno
- ~ ~ ~ ~ ~ Ventos dominantes

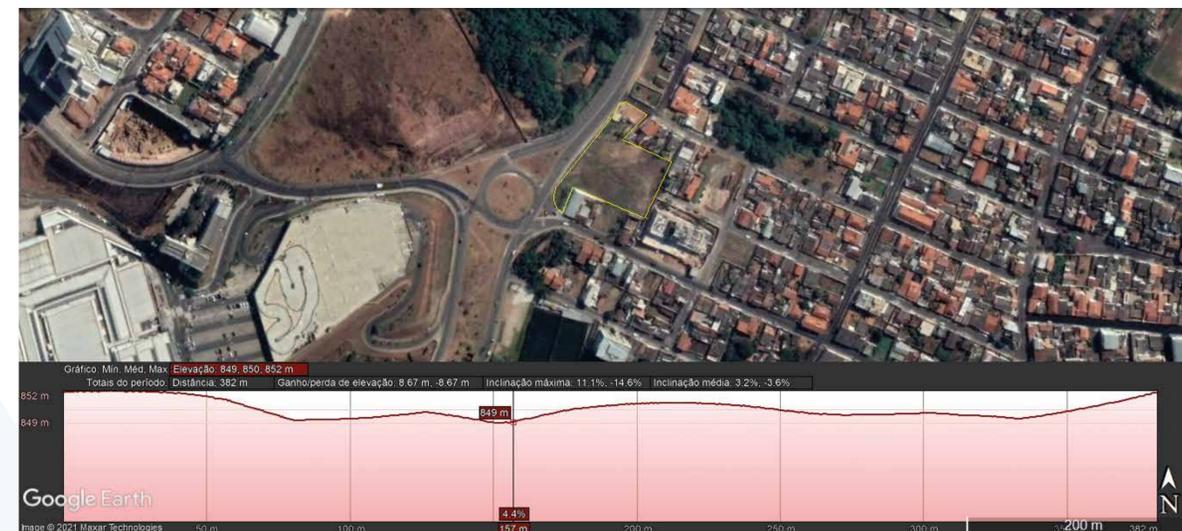
## ELEVAÇÕES TOPOGRAFICAS

Elevação entorno do terreno

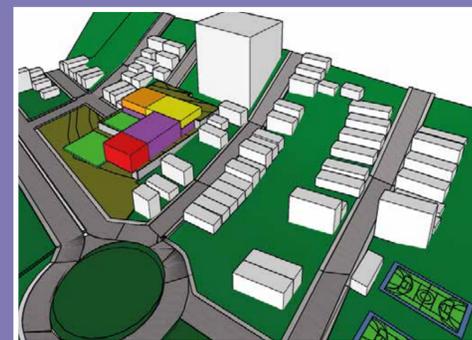
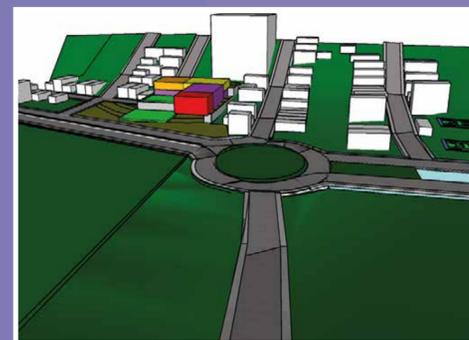
O estudo da volumetria foi realizado para que as edificações pudessem aproveitar o acesso das três ruas que a circulam o terreno, facilitando o a circulação de pedestre e veículos. As edificações ao entorno do terreno são de um e dois pavimentos em média, porém existe uma edificação que esta sendo executada ao fundo do terreno na Rua Antônio Rodrigues de Souza, vai chegar a mais de 50m de altura, além disso tem a edificação do Shopping, que também é de uma altura relevante. Há no entorno também edifícios de apartamento de 15m de altura. Assim a arquitetura proposta não se resalta as demais já existentes.

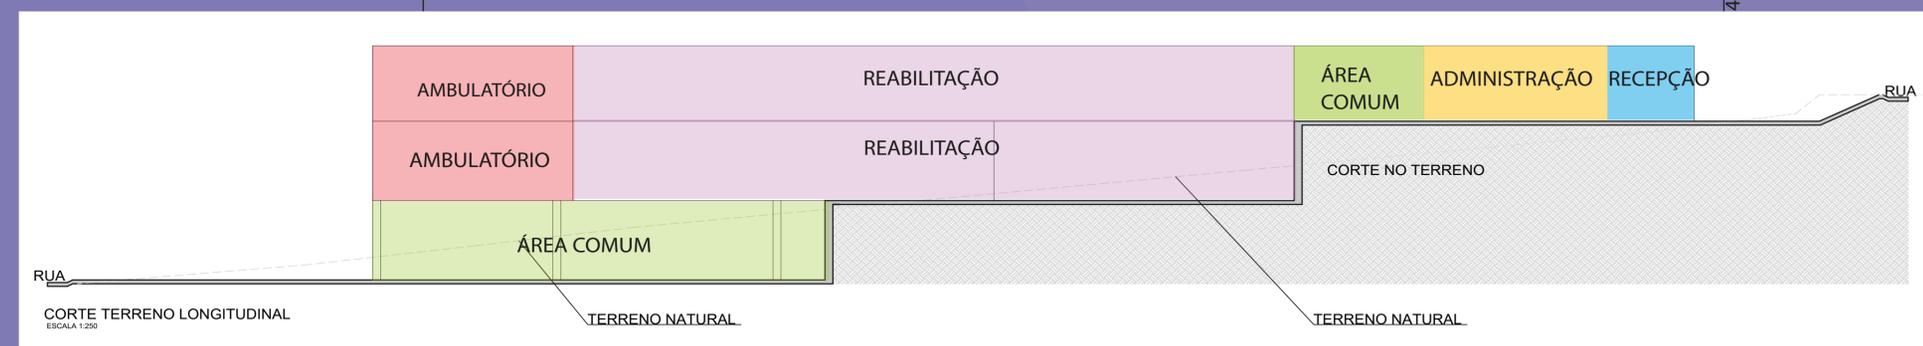
## CORTE VOLUMÉTRICO SETORIZADO

Corte longitudinal da topografia para mostrar os níveis dos platos a serem feitos.
