CENTRO DE MEDICINA EM  
REABILITAÇÃO FÍSICA  
NA CIDADE DE  
VARGINHA

**UNIS – CENTRO UNIVERSITÁRIO DO SUL DE MINAS**  
**ARQUITETURA E URBANISMO**  
**JANAINA GLÍCIDA DE NEGREIROS SIQUEIRA**

**CENTRO DE MEDICINA EM REABILITAÇÃO FÍSICA PARA CIDADE DE VARGINHA**

Trabalho apresentado ao curso de Arquitetura e Urbanismo do Centro Universitário do Sul de Minas - UNIS como pré-requisito para obtenção da conclusão de Bacharel do curso apresentado, sob orientação dos Prof. e Mestre José Edwalto Lima Junior.

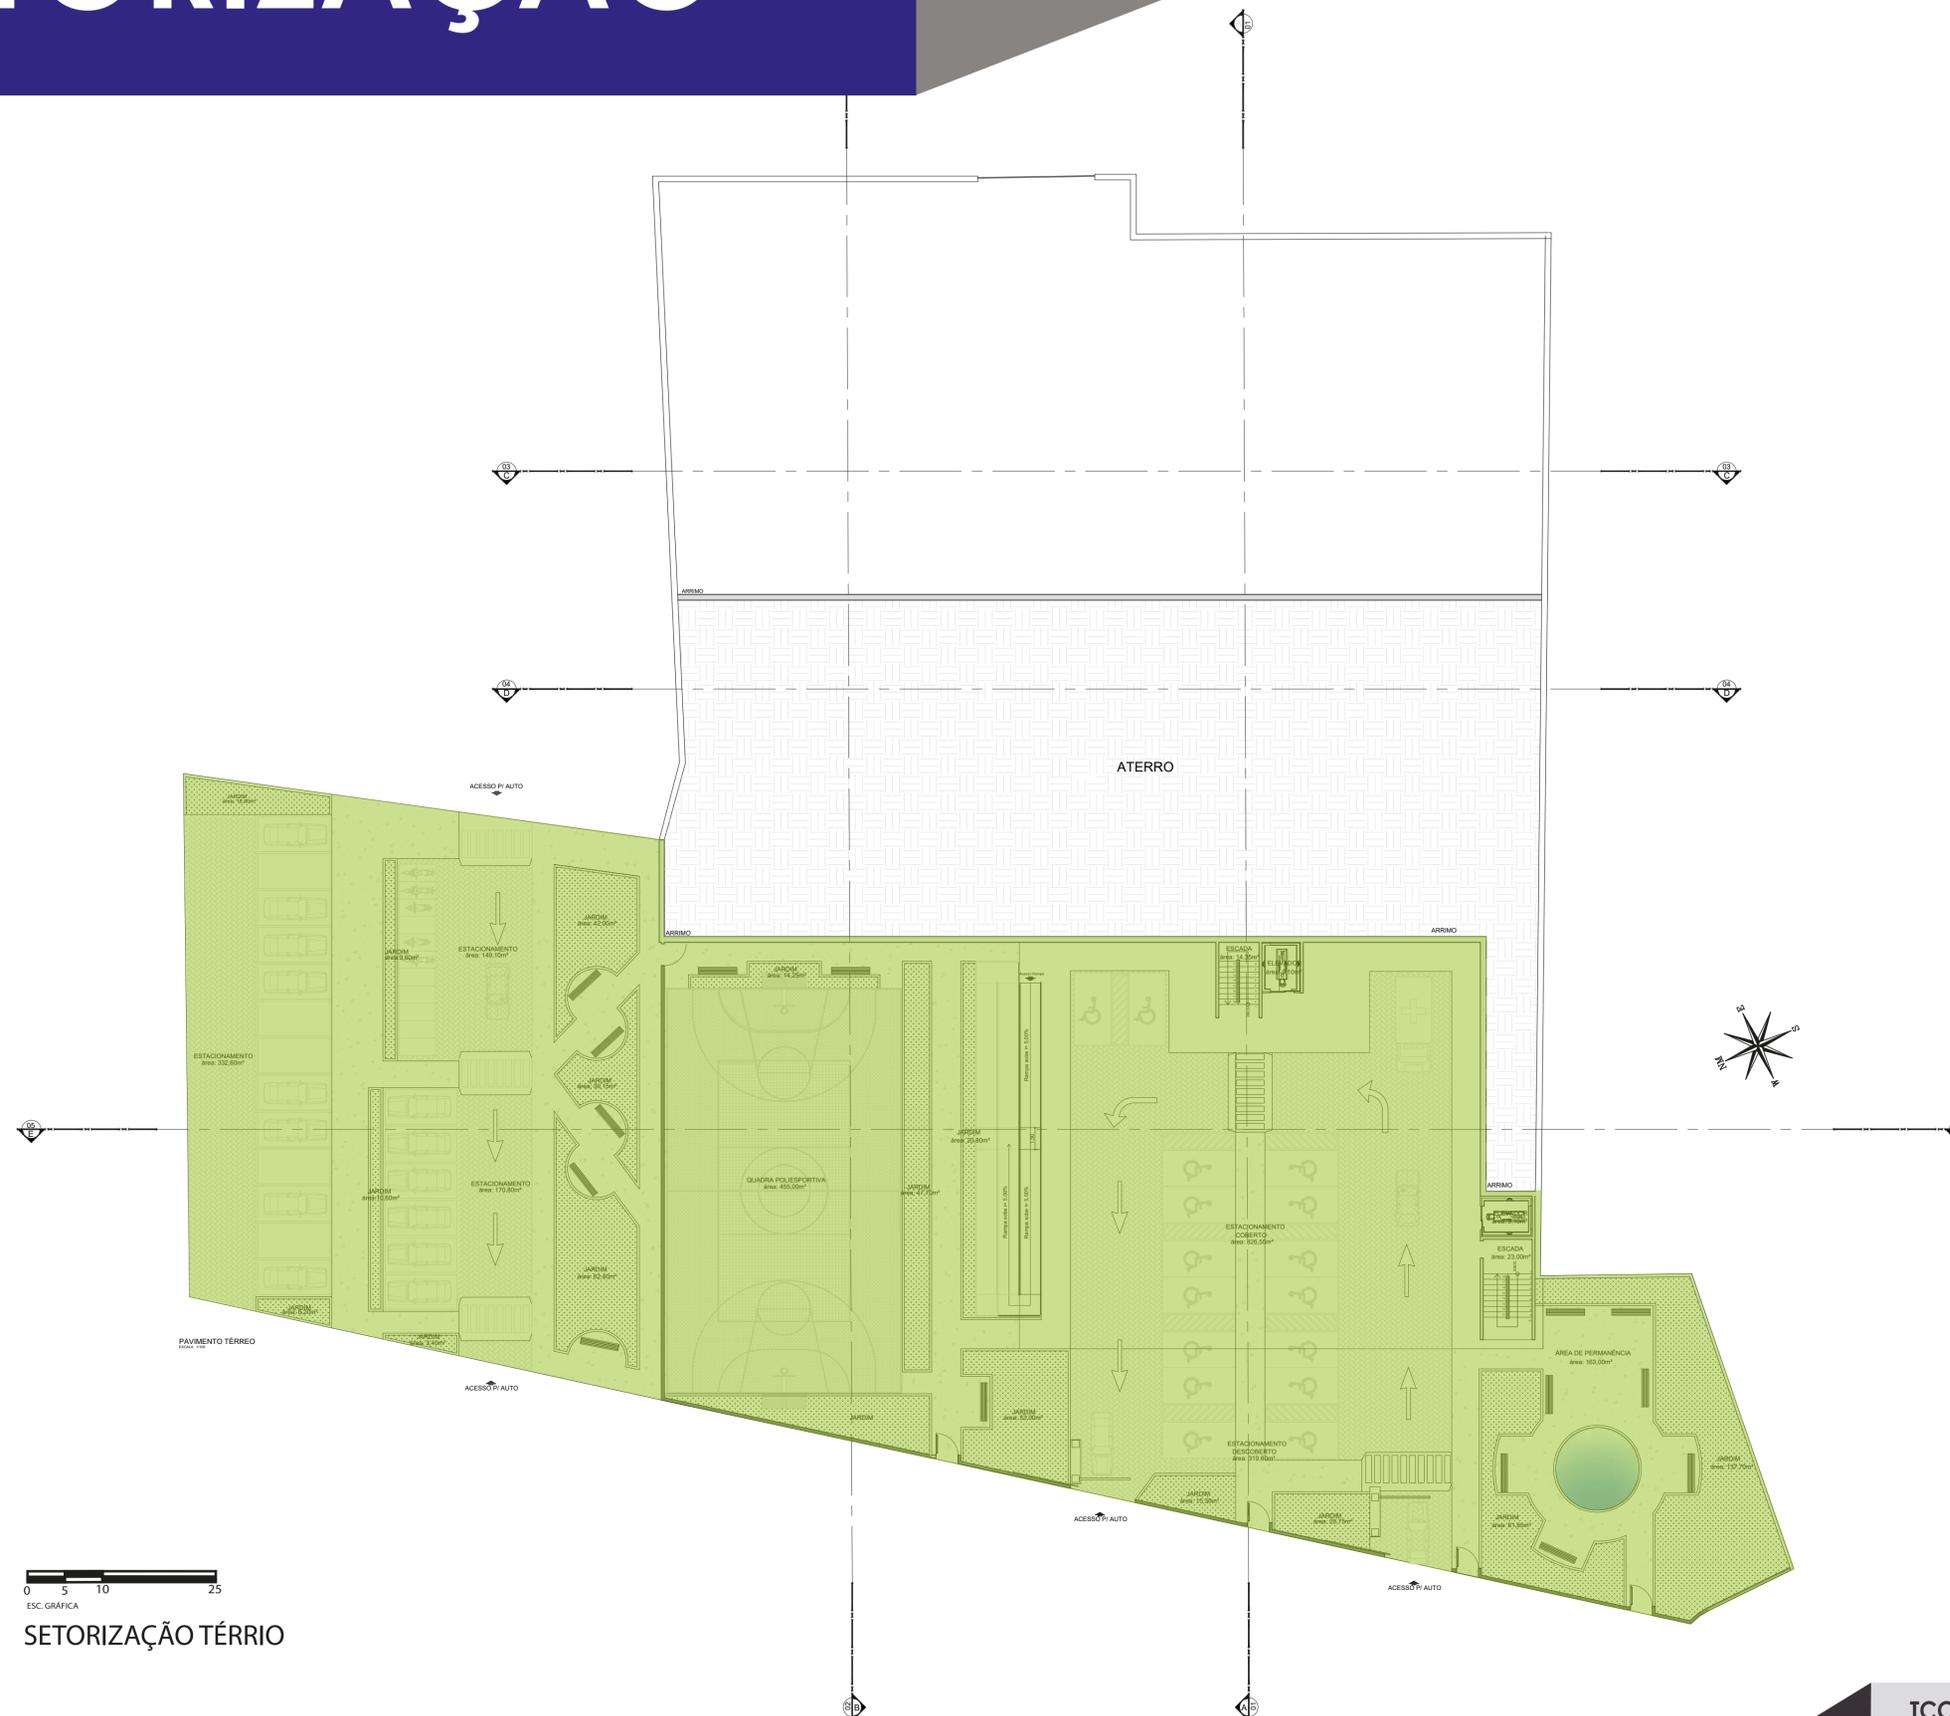
# SETORIZAÇÃO

- Recepção
- Ambulatório
- Reabilitação
- Administração
- Serviço
- Área Comum

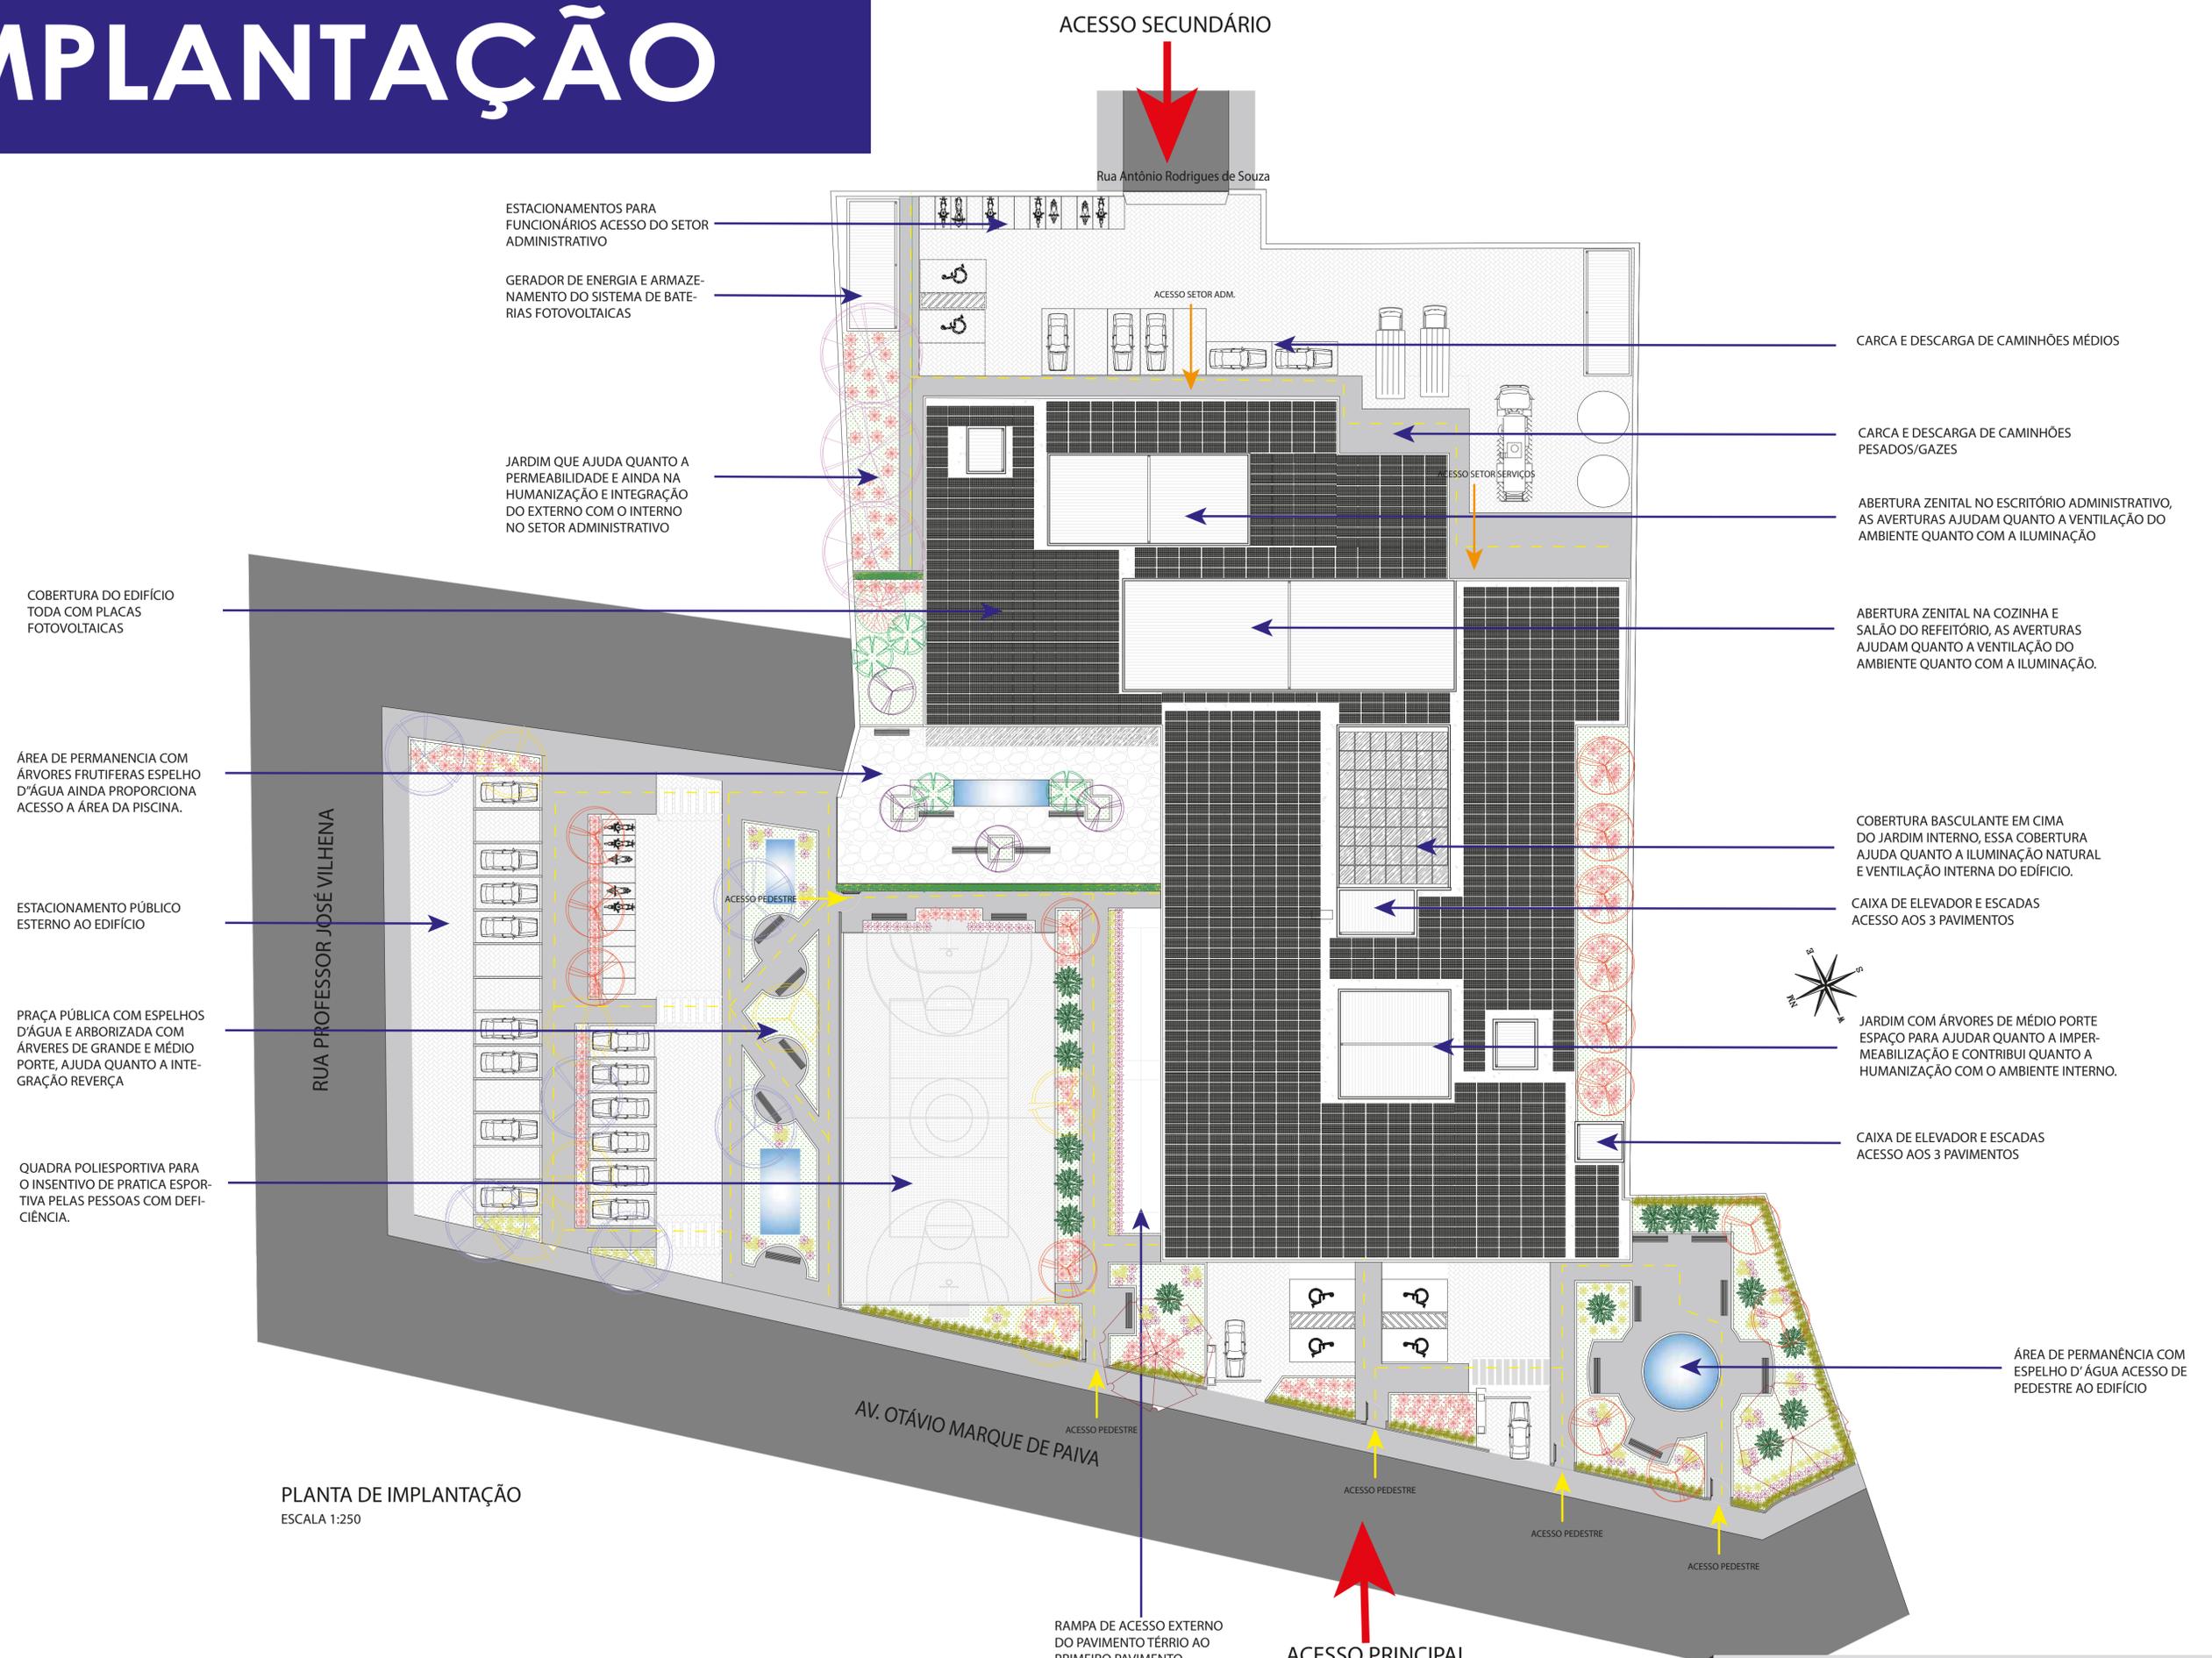
PLANTA DE IMPLANTAÇÃO  
ESCALA 1:250

ESTACIONAMENTOS PARA FUNCIONÁRIOS ACESSO DO SETOR ADMINISTRATIVO

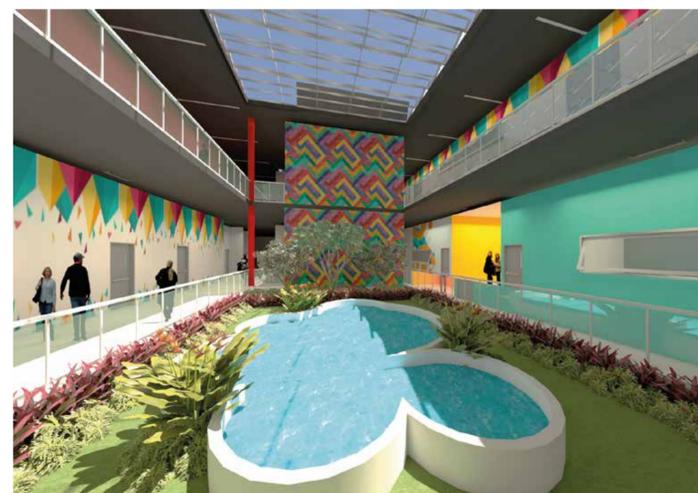
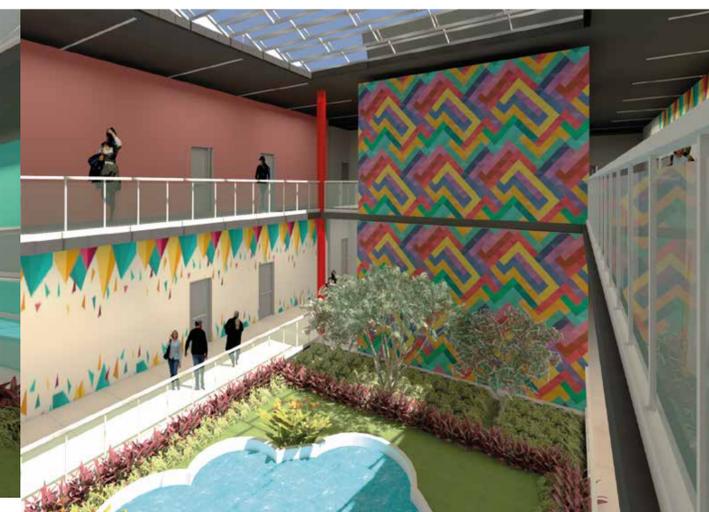
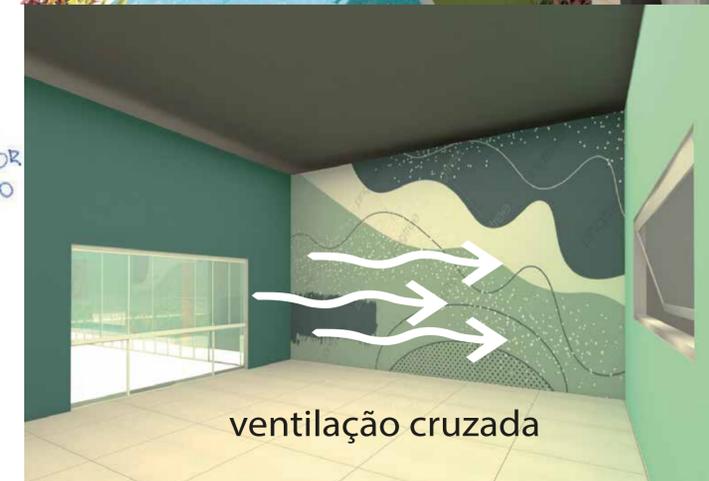
O croqui demonta como funciona o pátio interno ele irá contribuir para a ventilação e iluminação fazendo ainda uma integração do interno com o externo, pois a vegetação utilizada é a mesma da externa. As salas tem janelas que abrem para os corredores assim acontece uma ventilação cruzada das salas, e as janelas externas tem guarda corpo de vidro para maior iluminação natural.
