**SOLUÇÕES DE DRENAGEM: EVENTOS DE ENCHENTES OCORRIDAS NO
RIBEIRÃO SANTO ANTÔNIO**

Trabalho de Conclusão de Curso apresentado ao curso de Engenharia Civil do Centro Universitário do Sul de Minas - UNIS como pré-requisito para a obtenção do Grau de Bacharel em Engenharia Civil, sob a orientação da Professora M. Sc. Ivana Prado de Vasconcelos.

De acordo com o TCC 1, o presente trabalho trata-se de um estudo do sistema de macrodrenagem para o Ribeirão Santo Antônio, localizado na cidade de Campanha, Minas Gerais, com o propósito de identificar e solucionar os problemas de enchentes ocorridos no município.

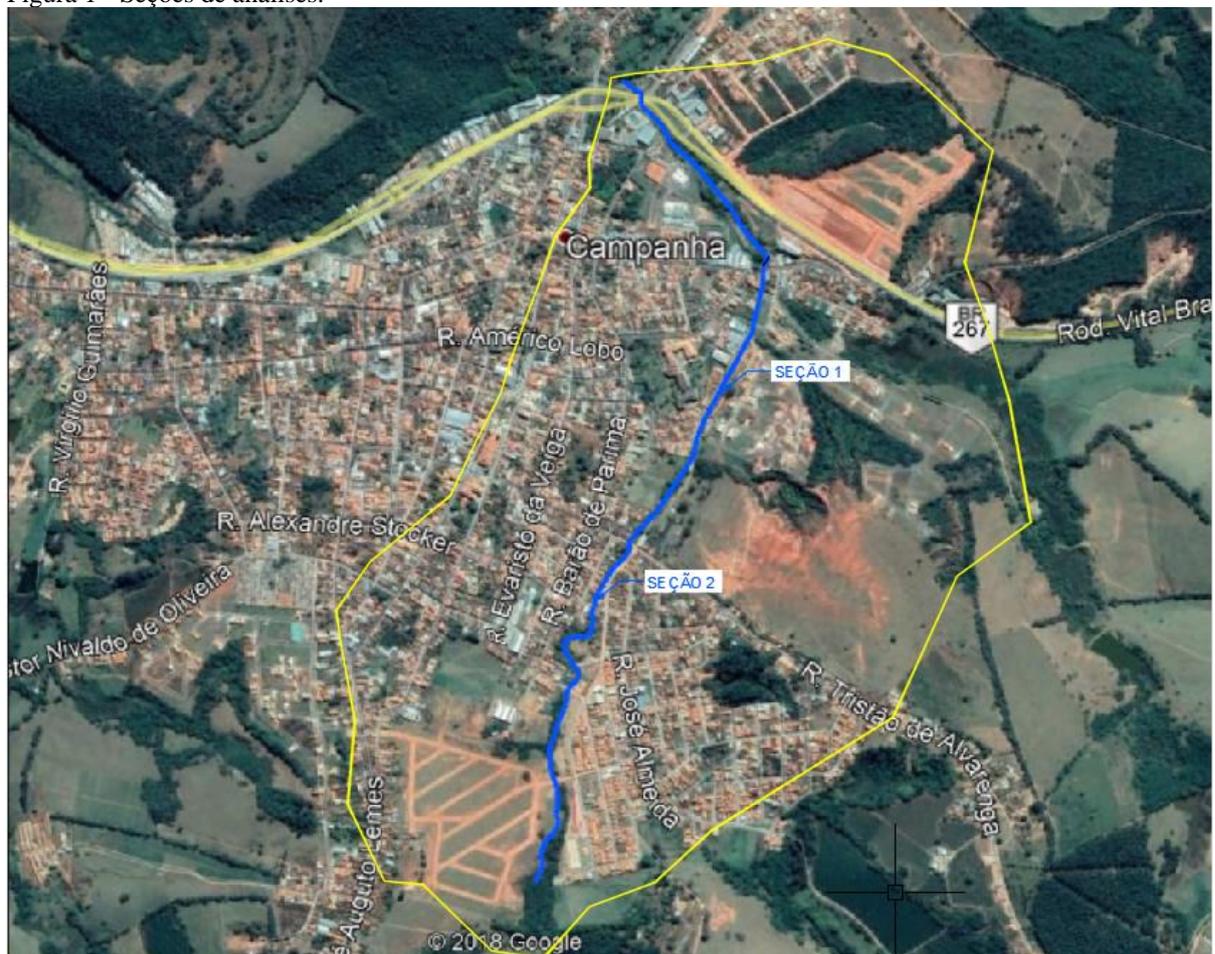
Foram definidas duas seções transversais padrão para o curso d'água, e os seus 2,07 km de comprimento foram divididos em 10 segmentos, com cerca de 200 metros cada, para, desta forma, fazer um estudo mais rigoroso e clínico na marcha desse afluente. Notou-se que as seções transversais sofrem variações a partir de um determinado comprimento, assim, o aspecto de divisão delas foi dado segundo a figura seguinte.

Figura 1 - Seções de análises.

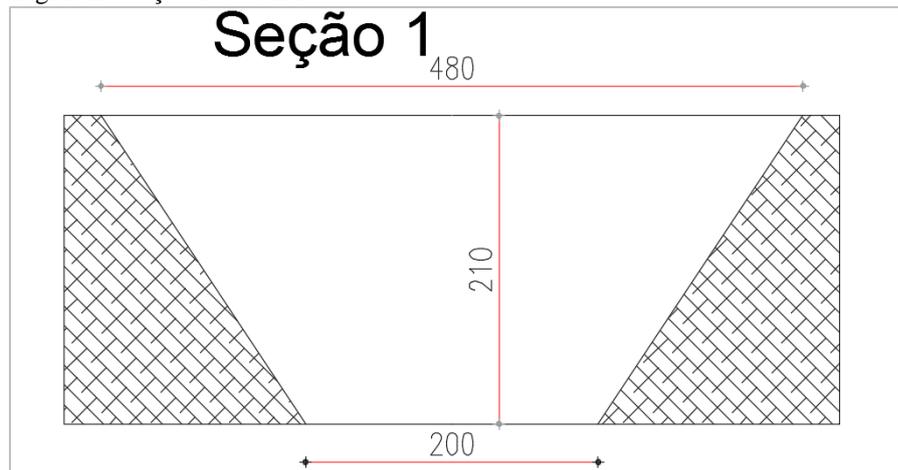
Todas as medidas relatadas foram obtidas através de visita in loco e retiradas a partir de trena de fibra de vidro. A prefeitura local foi contatada, porém não havia dados concretos registrados. Depois de analisadas as seções, verificou-se um comprimento de 0,648 km entre o ponto de início de análise do canal de cota igual a 885,00m e a seção 1 de cota igual a 879,5m, o que proporciona uma declividade de 0,779%. Essa seção abrange os 3 primeiros segmentos das análises do canal. A seção tem sua geometria retratada na figura 2.

Figura 2 - Seção 1 do canal

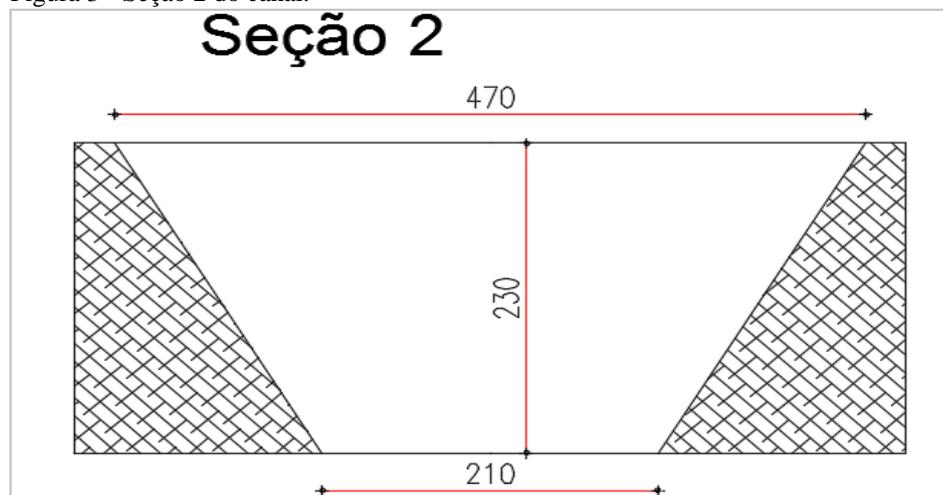
A seção 2 abrange um comprimento de 1,396 km, possui cota igual a 889m, e por sua vez gera uma declividade de cerca de 0,28%. Ela engloba os outros 7 segmentos restantes e tem sua seção transversal segundo a Figura 3.

Figura 3 - Seção 2 do canal.

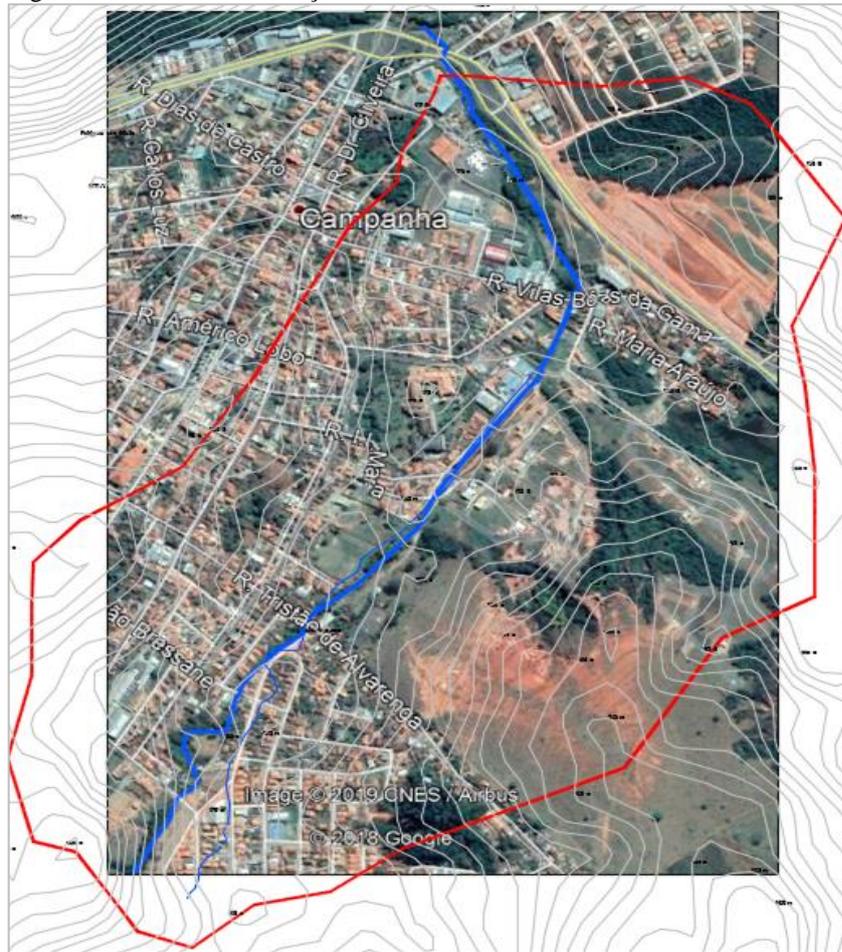
Averiguou-se que bacia em questão possui uma área de contribuição de cerca de 1.705.221,00 m² (um milhão, setecentos e cinco mil, duzentos e vinte e um metros quadrados). Esta área de contribuição divide-se em área urbanizada, localizada a esquerda do curso d'água, e uma grande extensão de área verde, à direita do canal, como pode-se observar na Figura 4. Os dados coletados indicam a situação atual da bacia sem estudo de crescimento populacional.

Figura 4 - Área de contribuição da bacia.

Dessa totalização de área cerca de 49,24% (839.613,82 m²) é referente à área impermeável, a qual engloba áreas residenciais, comerciais e ruas. O restante, os 50,76% da área é pertinente as áreas verdes e permeáveis. Com enfoque em cada seção individual, foram obtidos os seguintes parâmetros:

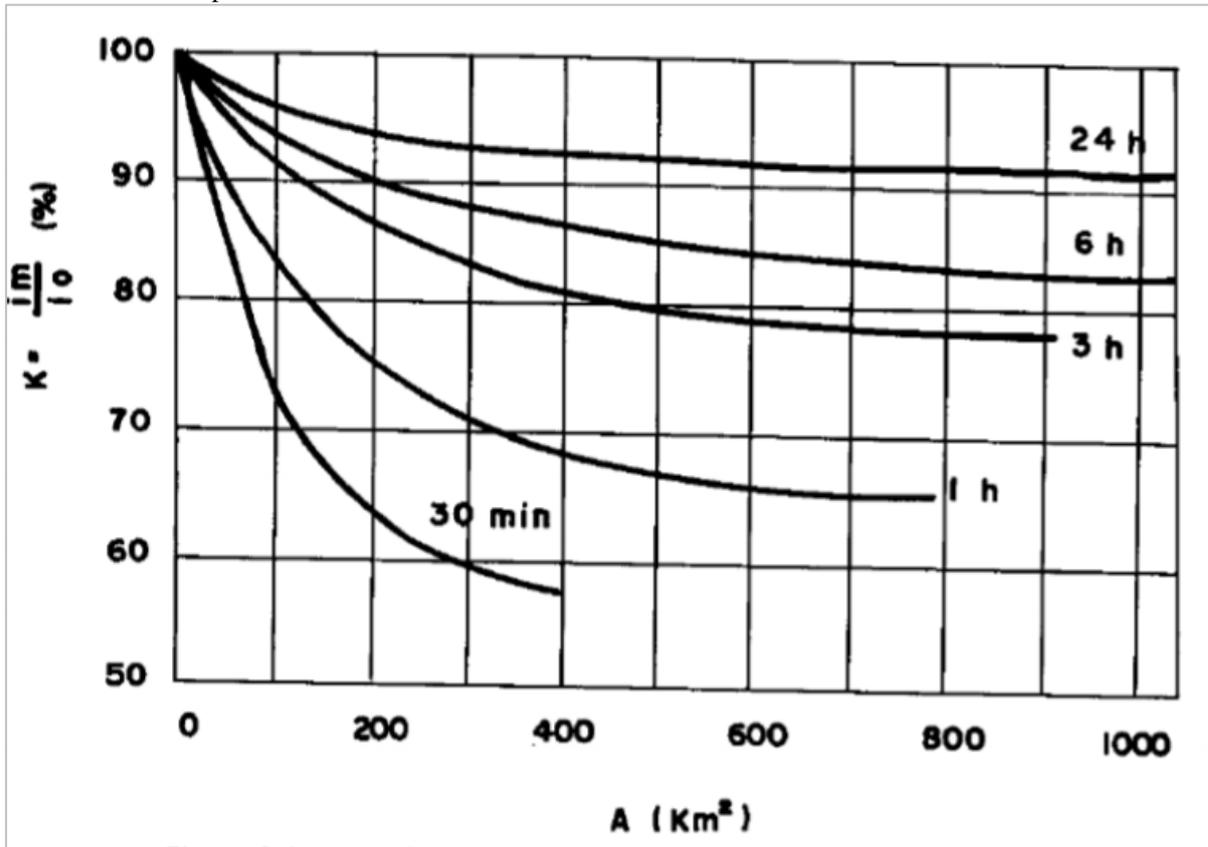
K= coeficiente de distribuição espacial da chuva (adimensional) – Obtido por ábaco (gráfico 1);

Gráfico 1 - Ábaco para valores de K.

O valor do coeficiente de distribuição espacial de chuva através do ábaco do gráfico 3, com a relação do tempo de concentração da bacia e a área total da mesma, dessa maneira obteve-se o valor de $K=0,95$.

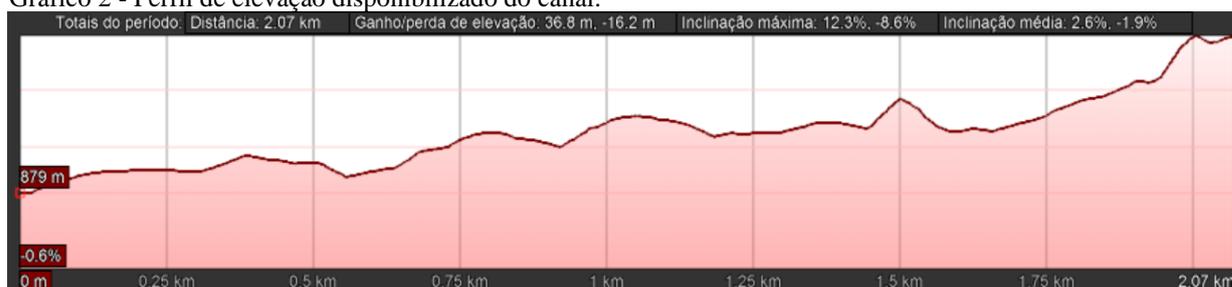
O Google Earth também disponibiliza um gráfico próprio de como ele interpreta o perfil de elevação do traçado do canal. É a partir dessa ferramenta que foi retirada as cotas de cada seção e posteriormente calculado suas declividades. O gráfico disponibilizado se apresenta a seguir:

Gráfico 2 - Perfil de elevação disponibilizado do canal.

Nesse gráfico, com enfoque mais específico nas seções que se apresentaram críticas, é possível perceber um gargalo no perfil natural do canal, o que ajuda a prejudicar o problema das enchentes em questão.

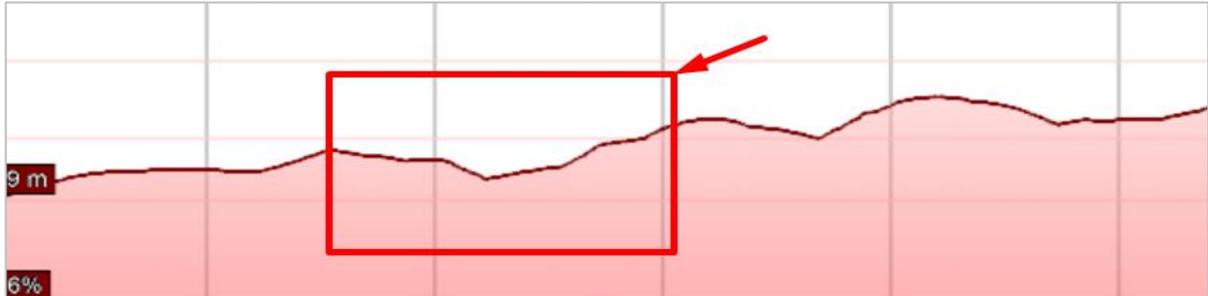
Figura 6 - Realce das seções críticas no perfil de elevação

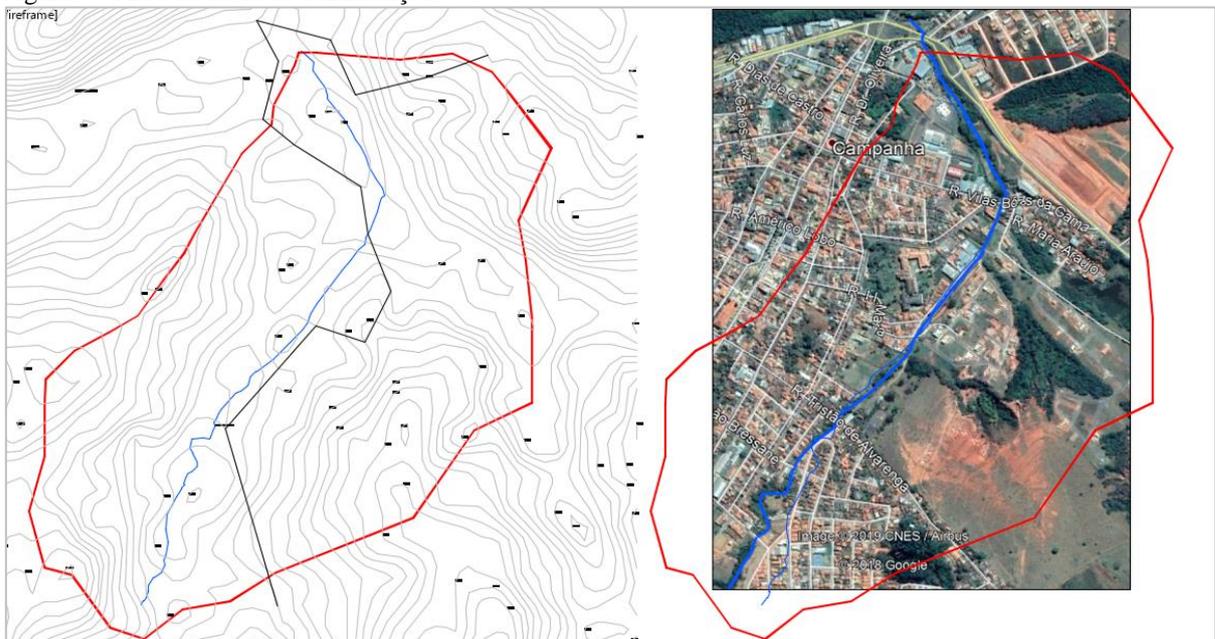
Para a determinação das áreas de contribuições foram usados os seguintes softwares: Google Earth, Global Mapper e Auto Cad., conforme a Figura 7.

Figura 7 - Área da bacia de contribuição

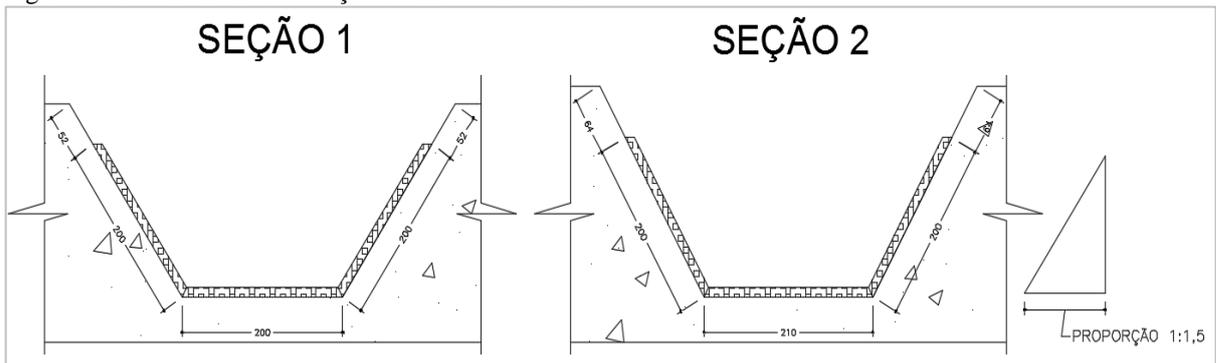
A base das seções em questão, conta com essa medida padrão do Colchão Reno, por isso a instalação do mesmo no local seria facilitada. O esquema de como ficaria as seções com a instalação desse elemento segue-se na figura 8.

Figura 8 - Detalhamento das seções com Colchão Reno

Com a alteração da rugosidade dessas seções, foram feitas novas verificações das velocidades e vazões comportadas. Segue resultados nas tabelas 23 e 24, com demonstração dos segmentos 3 e 4, respectivamente.
