VERIFICAÇÃO DA APLICAÇÃO DAS NORMAS DO MANUAL DO DNIT PARA O ACESSO DE PROPRIEDADES MARGINAIS A RODOVIAS FEDERAIS: um estudo de caso na BR 459 km 77,5 em Senador José Bento - MG

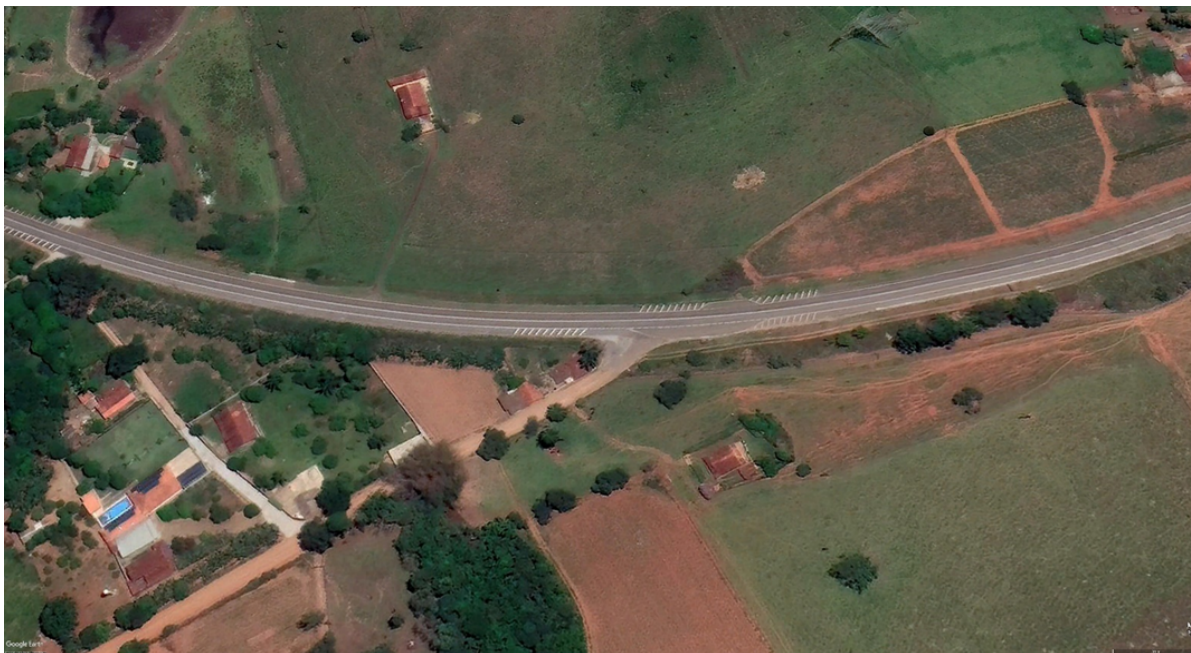
A escolha do local para a regulamentação foi escolhida depois da visita de alguns pontos ao redor desta região. Em especial, este trecho localizado na BR 459 km 77.5 no município de Senador José Bento no estado de MG foi selecionado porque apresenta alguns pontos irregulares que não foram encontrados em outros, como por exemplo: residências próximas à interseção, acesso ao ponto de ônibus em local inadequado, a inexistência de sinalização horizontal e vertical e faixas de aceleração e desaceleração visualmente irregulares. Outro fator importante que também deve ser ressaltado é que o local está com uma expansão no número de residências nas redondezas e, desta forma, o fluxo de veículos deve aumentar de forma satisfatória requerendo que exista uma interseção regulamentada que ofereça segurança aos usuários da via. A figura 02 representa uma foto aérea do trecho

selecionado para o estudo em que é possível identificar os pontos irregulares citados anteriormente.

Figura 02. Imagem aérea do acesso

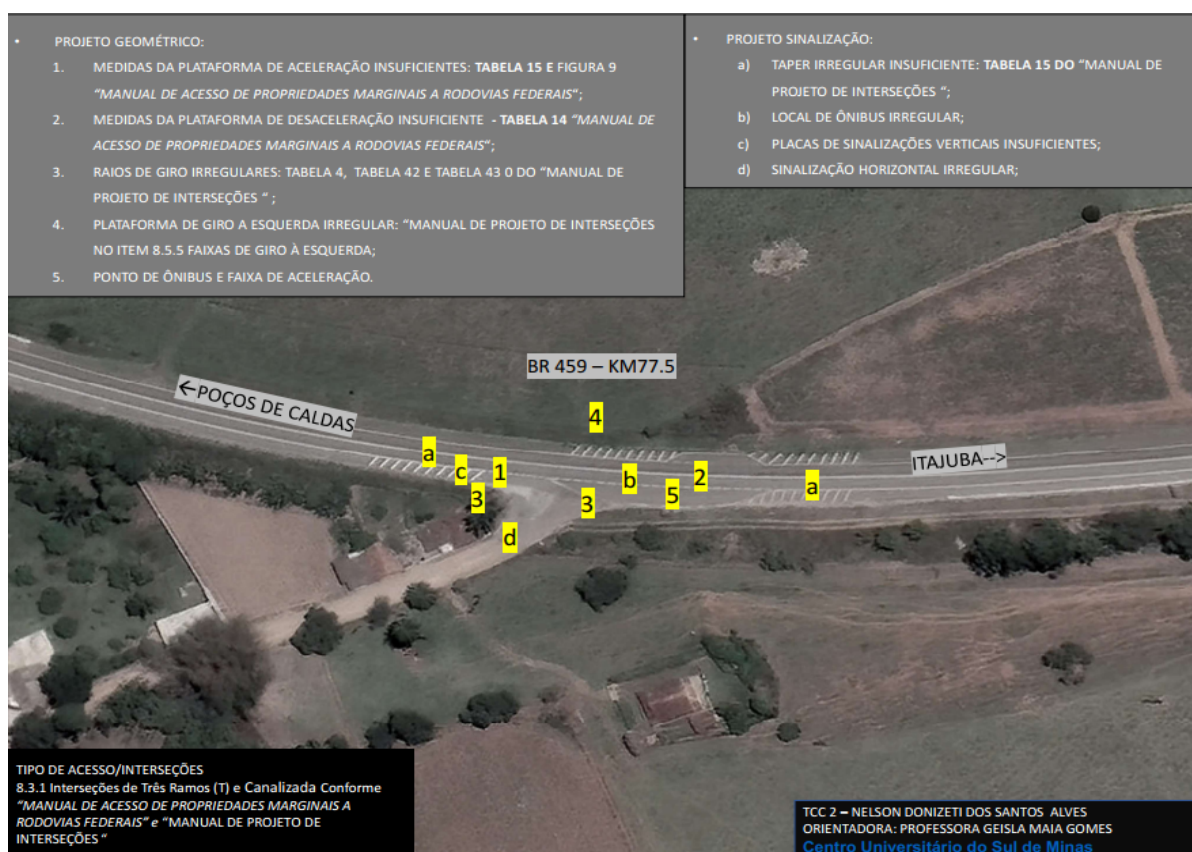
- A. Comprimento do taper insuficiente: procedimentos normatizados pela tabela 15 do manual de interseções (2005, 528p).
- B. Ponto de ônibus e local das residências irregulares
- C. Placas de sinalização vertical insuficientes
- D. Sinalização horizontal irregular

De modo a entender e ter uma melhor visualização dos trechos que necessitam de alterações, foi realizado na figura 03 um mapa com os locais onde estão as irregularidades citadas acima obtida com o auxílio do software Google Earth Pro que representa uma foto de satélite do local estudado. A figura 04 é similar a figura 01, contudo, traz informações mais técnicas e detalhadas, pois, a mesma foi realizada depois do levantamento planialtimétrico e o projeto de sinalização. As citações sobre os trechos que se encontram irregulares pelo levantamento planialtimétrico estão enumeradas numericamente e sobre o de sinalização, de forma alfabética.

Figura 04. Imagem aérea do acesso que está a ser estudado com informações técnicas após o levantamento planialtimétrico.

A faixa de desaceleração e de aceleração e o taper (trecho de largura variável) podem ser calculadas, respectivamente, pelas tabelas 14 e 15 do manual do DNIT (2006,75p) pela velocidade diretriz do trecho e a velocidade de segurança da curva de saída. Neste estudo de

caso, a faixa de aceleração utilizada foi de 100 m e a de desaceleração de 80 m considerando a velocidade diretriz em 60 km/h e a velocidade de segurança da curva de saída em 30 km/h. Em geral, a velocidade diretriz pode ser calculada por uma estatística coletando a velocidade média dos veículos ou colocando um radar fixo próximo a interseção.

O comprimento da faixa de armazenamento, que é responsável por coletar os veículos e deixá-los em espera para realizar o cruzamento, é calculado pelo número de veículos que transitam o trecho, neste caso, foi utilizado um comprimento de 30 m. O raio e comprimento mínimo nas curvas de conversão também é calculado com base na velocidade da curva de conversão mencionada na tabela 42 no manual do DNIT (2006,75p) e calculados pela AASHTO (2001,945p). Como o valor adotado da velocidade foi de 30 km/h, o raio e comprimento mínimo foram, respectivamente, 25 m e 20 m. No projeto, o raio adotado foi de 25 m e os comprimentos entre 20 e 22 m.

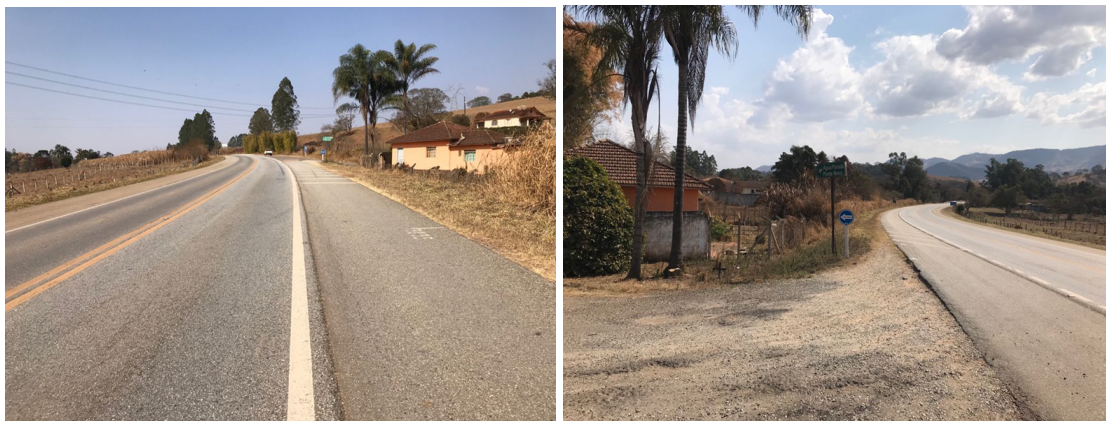
Foto 01 e 02. Sinalização irregular no acesso a propriedade marginal estudada e baixa visibilidade do mesmo para o veículo que vem no sentido Poços de Caldas

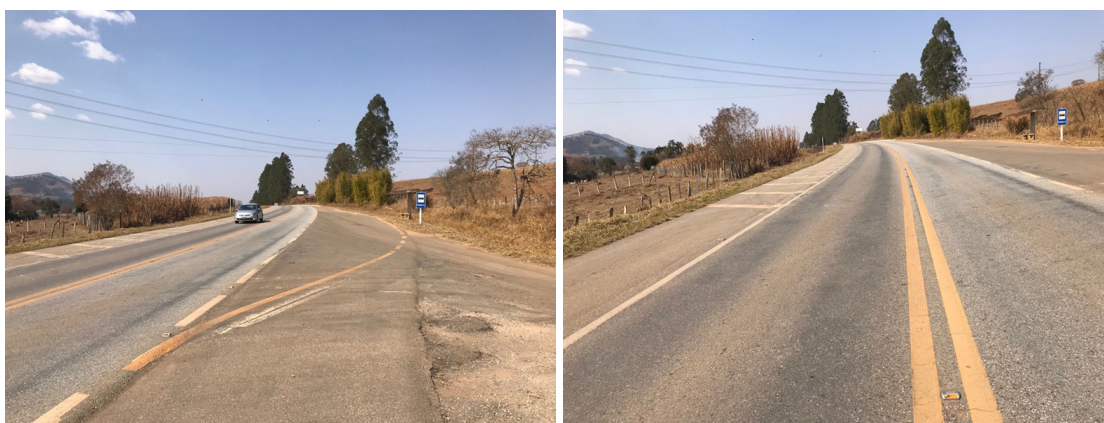
Foto 03 e 04. À esquerda, foto do ponto de ônibus em local inapropriado e à direita, faixa de desaceleração irregular.

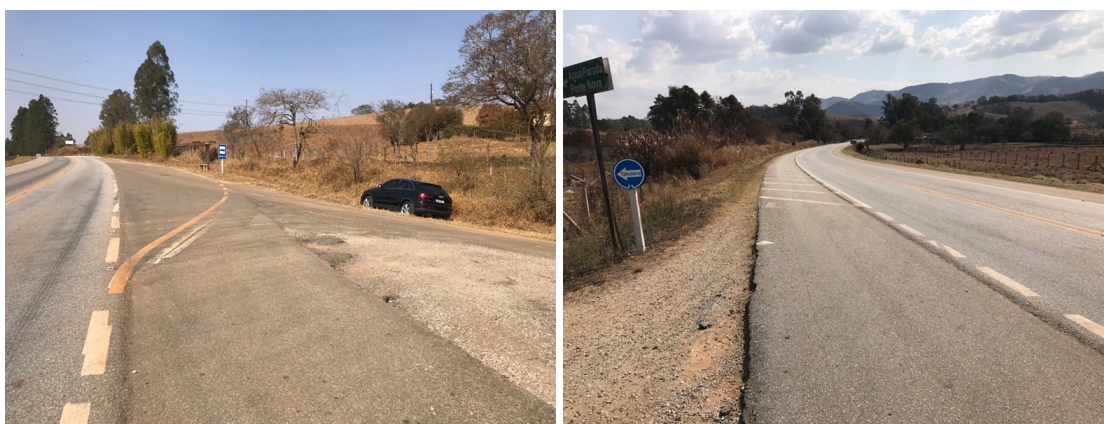
Foto 05 e 06. À esquerda, faixa de aceleração irregular e à direita, pavimentação inadequada na entrada do acesso.

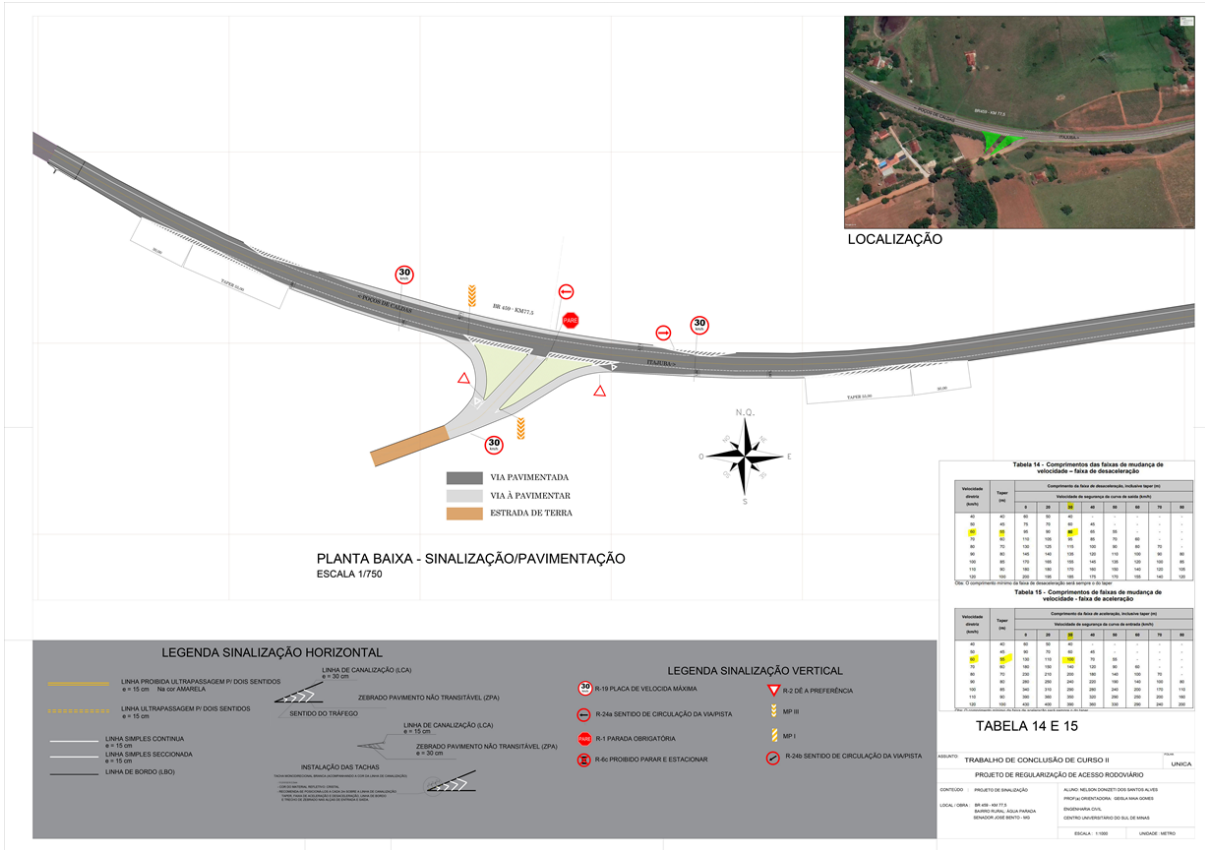
ANEXO III - PROJETO DE SINALIZAÇÃO

Neste projeto, as marcas de confluência e bifurcação foram empregadas tanto na entrada quanto na saída do cruzamento, antes das faixas de desaceleração e depois das faixas de aceleração. Por fim, todo o trecho foi pintado com a linha dupla contínua com exceção do cruzamento onde o veículo deve atravessar a domínio principal para fazer a conversão. Mais detalhes estão disponíveis no anexo III.

Para o projeto de sinalização foi utilizado o manual de sinalização rodoviária do DNIT(2010, 412p). A sinalização horizontal de PARE no cruzamento deve ser demarcada podendo ser acompanhada com uma linha de retenção com a distância mínima de 1,5 m podendo chegar até 5 m antes do cruzamento acompanhada de uma sinalização vertical da placa. Nos trechos de entrada ao acesso e saída também existe a necessidade da sinalização vertical da placa de preferência e horizontal, pois, neste caso, ao entrar ou sair na pista

Outro ponto importante é a sinalização vertical do sentido de circulação da via ou pista. A mesma indica que o condutor obrigatoriamente deve seguir apenas o sentido indicado na placa e geralmente é utilizada em interseções em T e complementa a outros sinais que exigem movimentos à esquerda ou à direita, na aproximação do entroncamento e sua posição deve ser paralela ao eixo da via de destino, de forma que, seja percebida somente para os veículos que irão efetuar a conversão.

As placas de sinalização vertical com a velocidade máxima permitida também devem estar nos dois sentidos do cruzamento. Como a velocidade diretriz da via adotada foi de 60 km/h e no cruzamento a velocidade máxima permitida é de 30 km/h, as placas devem distar 450 m da interseção pois, a norma exige que a cada redução de 10 km/h tenha uma distância de 150 m. Além disso, as marcas de canalização são necessárias, pois a ideia é usá-las quando é necessário quando ocorrem mudanças na trajetória natural do veículo, como, por exemplo, interseções e mudança de alinhamento da via e nos acessos.
