ESTUDO DE VIABILIDADE ECONÔMICA DE MÉTODOS DE FUNDAÇÃO: Estaca Mega vs Estaca Hélice Contínua

RESUMO

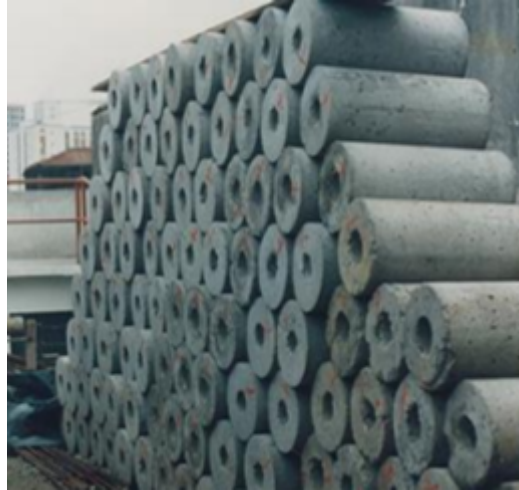
Figura 2 - Segmentos para estaca Mega de Concreto

Dentro das possibilidades de aplicação de Estaca Mega, pode-se considerar duas opções: A estaca Mega pré-moldada que consiste em se cravar diversos segmentos de concreto dimensões 50 cm de comprimento por 25 cm de diâmetro com um furo de 8 cm no meio devido o método de centrifugação na fabricação.

Esta é uma importante característica do reforço que deve ser considerado pelo projetista que queira aplicar este tipo de reforço. Observa-se segmentos de desse tipo de Mega na Figura 2 abaixo:

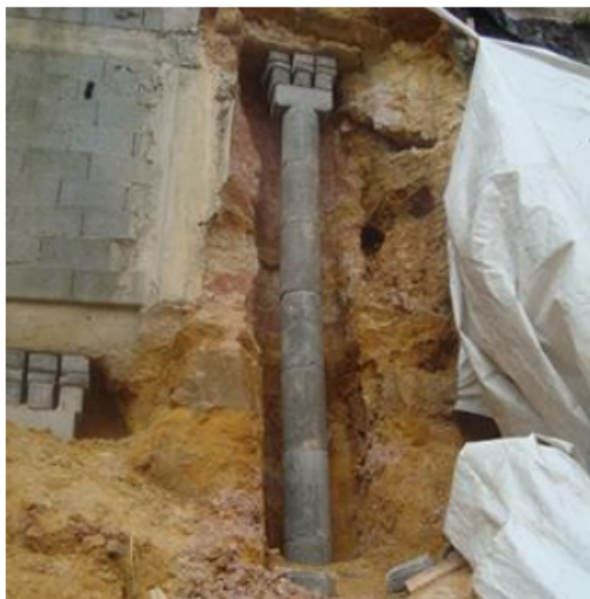
Figura 3 - Estaca Mega de concreto instalada.

De acordo com (TEIXEIRA, 2020), esse tipo de estaca Mega, possui uma capacidade de suporte de 45tf, é indicado para estacas de até 10 metros de profundidade. Porém se aplicado em situações onde as estacas atinjam comprimentos superiores a 10 metros ou se atingir-o solo com predominância de argilas muito moles, a capacidade de carga cairá devido ao efeito de flambagem de 2ª ordem. É possível observar a estaca Mega de concreto instalada na Figura 03 abaixo:

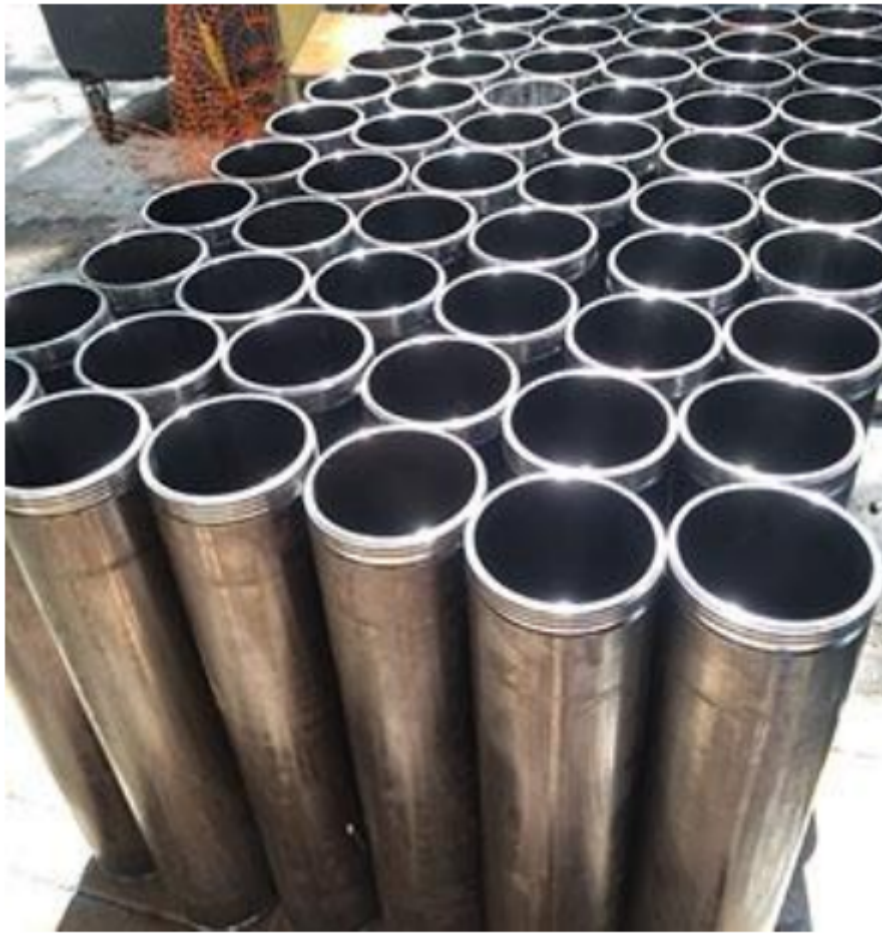
Figura 04 – Segmentos da composição da estaca Mega metálica

Segundo (OLIVEIRA (a), 2016) o método da estaca Mega Metálica, caracteriza-se pela cravação dos segmentos metálicos através de cisalhamento do solo. Após a realização da cravação, é realizado o preenchimento da estaca com concreto armado e fibras, que aumentam sua resistência, estabilidade e coeficiente de segurança da estrutura de reforço. É feito na sequência o encunhamento do topo da estaca. Realiza-se ainda a concretagem da cabeça para preencher os vazios entre o encunhamento e o corpo da estaca. Os segmentos são constituídos por tubos metálicos de 75cm de diâmetro, tendo suas ligações feitas através de roscas e luvas. Pode-se observar na Figura 04 os segmentos metálicos e na Figura 05 um exemplo de estaca Mega metálica instalada.

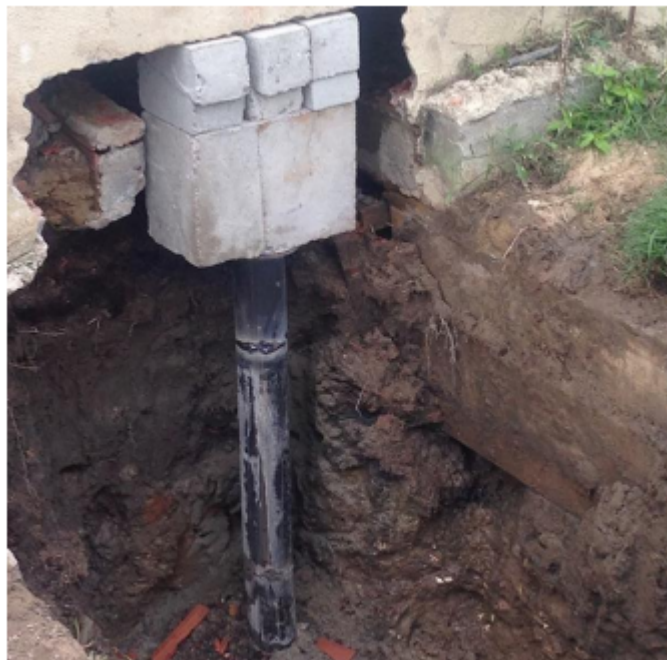
Figura 05 – Estaca Mega metálica instalada.

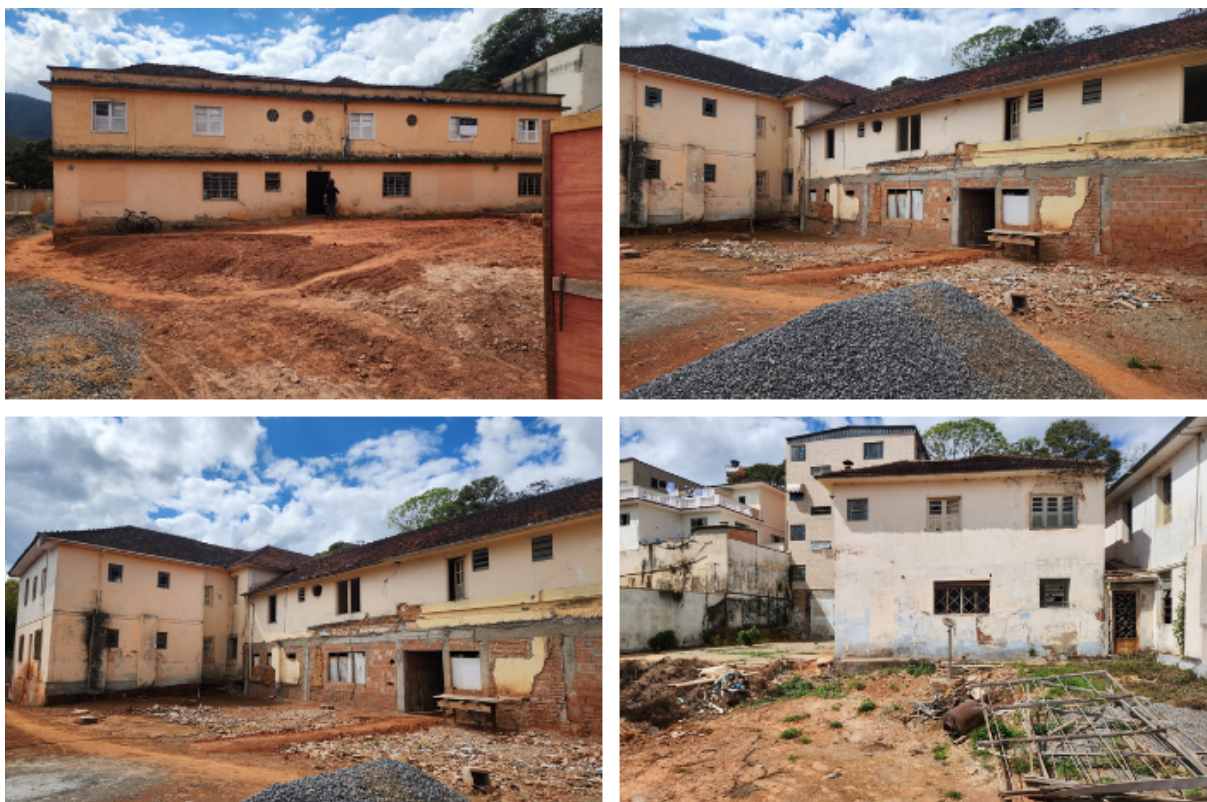
Figura 7 - Imóvel em Lambari - MG

Trata-se de um imóvel composto de térreo e 1º pavimento, onde funcionou um hotel na cidade de Lambari-MG. As atividades do hotel se encerraram a muitos anos e o imóvel permaneceu desocupado desde então. Recém adquirido pelos novos proprietários que pretendem reformá-lo e destinar seu uso para moradias multifamiliares. Além disso uma demanda dos novos proprietários é adicionar um terceiro pavimento à edificação. A premissa dos proprietários é de não demolir o imóvel e sim reformá-lo, adaptá-lo para sua nova destinação.

Conforme salientamos na introdução, analisamos os dados obtidos através de visita técnica em uma obra, na cidade de Lambari-MG, onde consideramos os dados obtidos pelo estudo de viabilidade que foi realizado pela equipe de engenharia juntamente com o proprietário do imóvel.

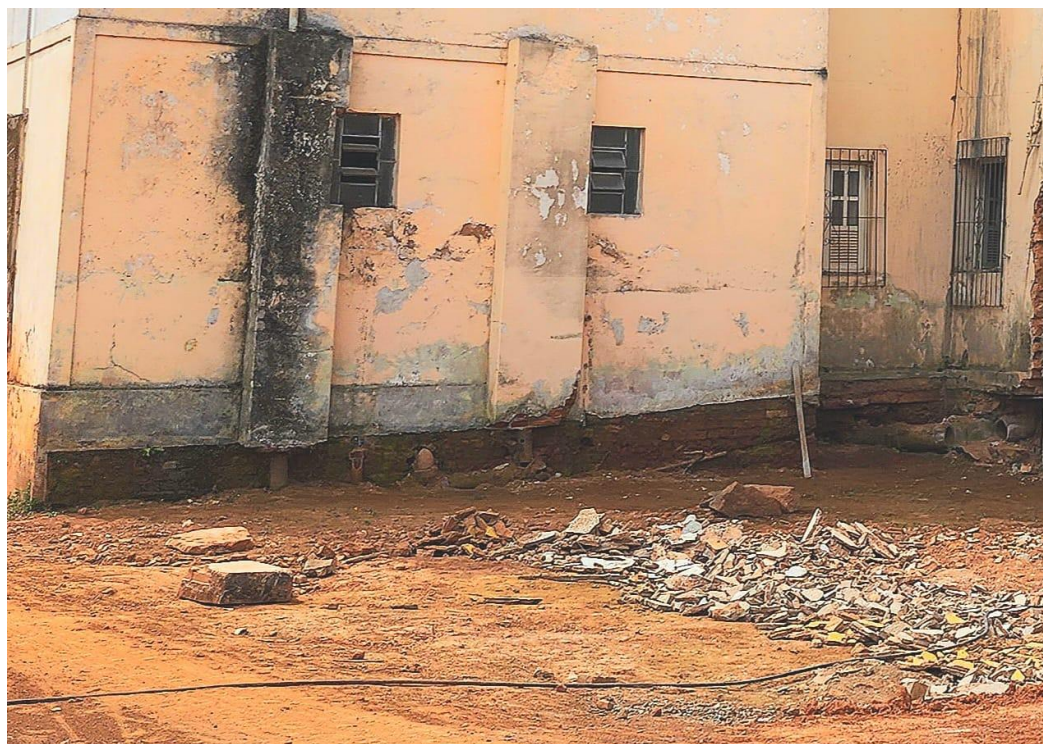
Figura 8 - Detalhe Fundação Inexistente

Durante os estudos da equipe de engenharia contratada, detectou-se que não existia um padrão adequado de projeto estrutural. Não foram encontrados pilares e vigas adequados. Nem mesmo uma fundação de base existia. Trata-se de uma edificação muito antiga, construída de forma muito rudimentar, como podemos observar na figura 08 abaixo, onde detectamos que não existe sequer uma viga baldrame transmitindo uniformemente os esforços ao solo:

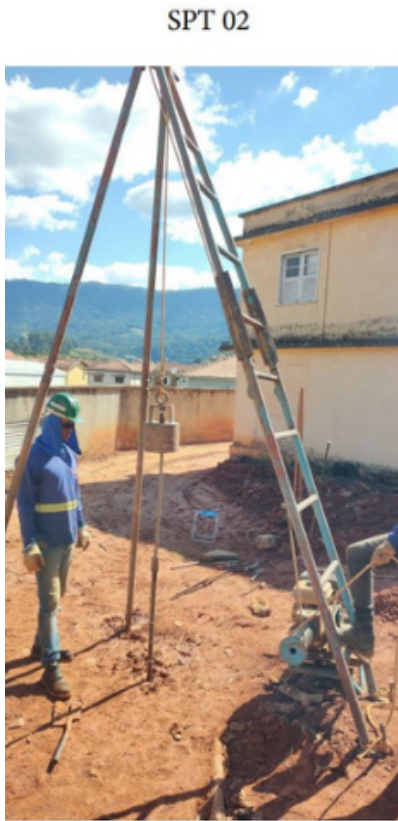
Figura 11 - SPT 02

Para transmitir tais esforços ao solo é necessário conhecer as características do mesmo na região estudada. A equipe de engenharia realizou o levantamento através do estudo S.P.T. Os laudos de S.P.T. evidenciam uma grande predominância de solo argiloso nas camadas superficiais. Foi detectado nível de água de 3 a 4 metros de profundidade nas regiões amostradas.

Após a análise completa de todos os dados, considerando o estudo de cargas e o estudo de solo foi determinado pela equipe de engenharia que seria necessário, especificamente para o P.1 e P.11 de nossa amostragem, a implantação de estacas de cerca de 12 metros de profundidade e 300mm de diâmetro.
