ESTUDO DE VERIFICAÇÃO TÉCNICA DO BLOCO DE CONCRETO PARA VEDAÇÃO CONFECCIONADOS COM AGREGADOS DE RESÍDUOS DE CONSTRUÇÃO CIVIL NO MUNICÍPIO DE VARGINHA MG

RESUMO

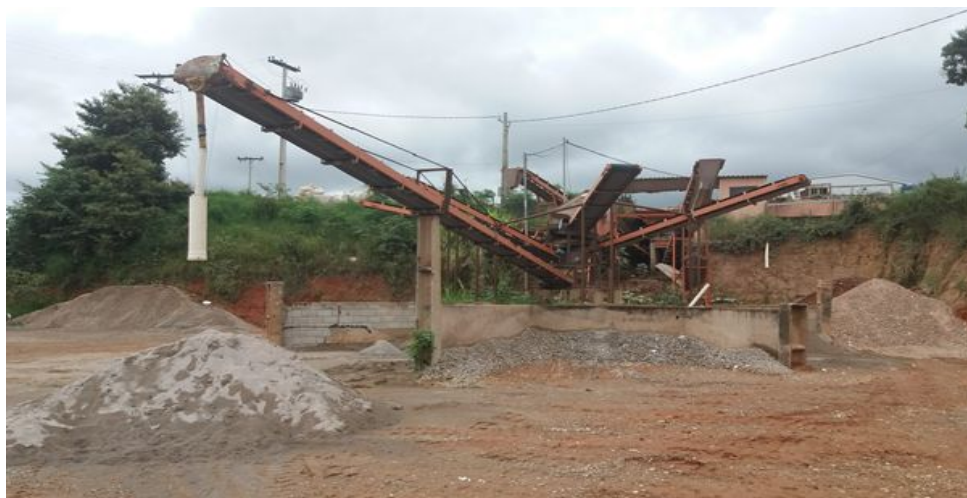
Figura 01 - Processo de triagem e moagem do RCD

A figura 01 ilustra a operação de triagem e classificação dos resíduos, na única Usina de Reciclagem de resíduos da construção civil - Ecovia na cidade de Varginha - MG.

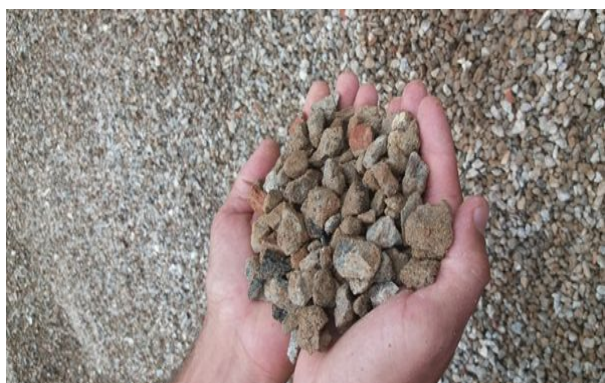
Figura 02 - Brita proveniente à moagem do RCD.

Na produção dos agregados há classificação conforme o tamanho de seus grãos, ou seja, a granulometria é muito importante neste processo, pois temos desde a brita provenientes aos grãos maiores até o agregado que será utilizado na composição do bloco de concreto, provenientes aos grãos menores, conforme as figuras 02 e 03.

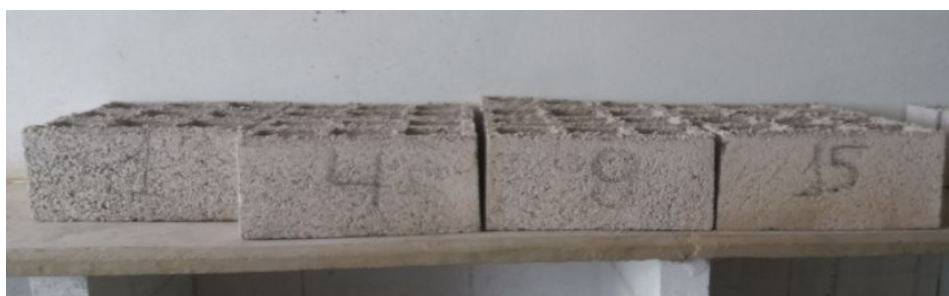
Figura 05: Análise Visual dos blocos

Os blocos de concreto foram analisados quanto a homogeneidade, compactação, verificação das arestas se estão vivas, presença de trincas, fraturas ou outros defeitos que possam prejudicar o seu assentamento ou afetar a resistência e a durabilidade da construção.

A análise visual foi realizada, embora não seja exigida pela norma NBR 12118:2013, mas é mencionada como conformidade na norma NBR 6136:2016. Para este teste, foram analisados todos os 15 blocos de cada lote, conforme figura 05.

Nesse teste foi constata-se a não conformidade em todos os itens analisados, segundo a norma ABNT NBR 6136:2016, caso haja desconformidade em mais de 2% dos blocos do lote, este deve ser rejeitado em sua totalidade.

Mediante ao teste fica evidenciado que itens como por exemplo as trincas em todos os lotes foram apresentadas e em valores expressivos. No lote 03 chega-se ao valor percentual de 73,3%. A falta de arestas vivas no lote 02, com valor percentual de 60% e em valor menos agravante, a presença de materiais orgânicos, pois foram encontradas nas paredes dos blocos algumas raízes de plantas, que neste quesito o lote 01 e 03 empatam no valor percentual de 20%. Todas estas constatações evidencia a falta de controle e qualidade no processo de produção.

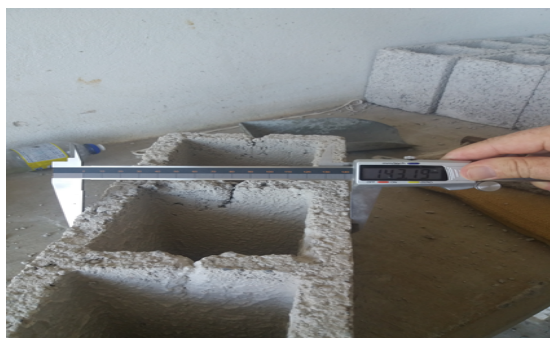
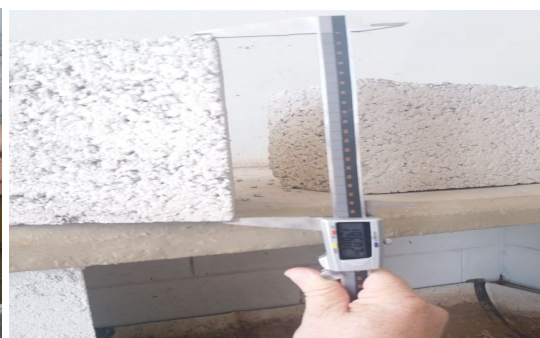
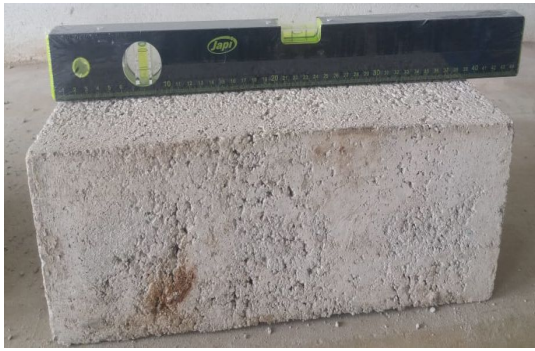
- comprimento, largura e altura: 03 medidas de cada face em pontos distintos, conforme figuras 06, 07 e 08.
- espessura das paredes transversais: 01 medida de cada parede.
- espessura das paredes longitudinais: 02 medidas em cada furo, conforme figura 09.
-

Figura 06: Medição da Largura

Figura 07: Medição da altura

Figura 08: Medição do comprimento

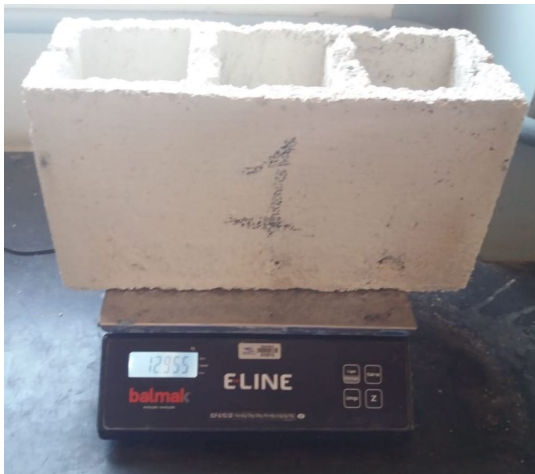
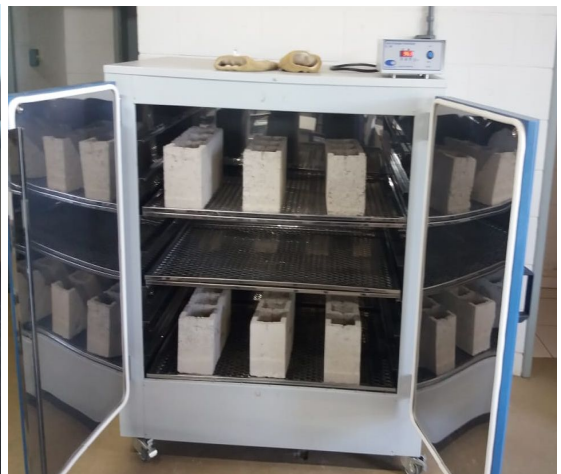
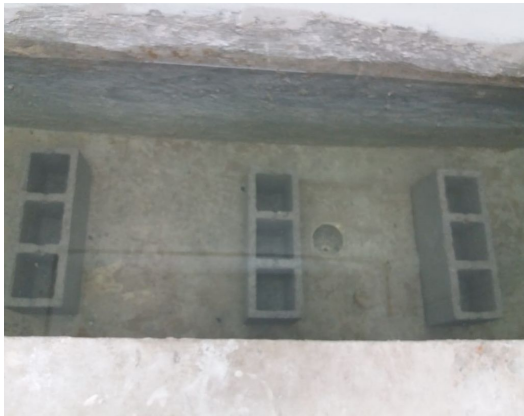
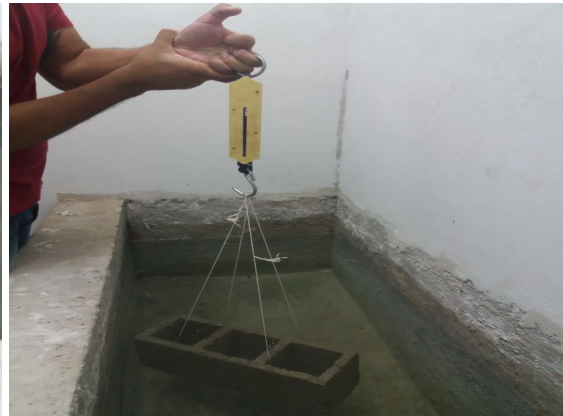
- pesagem das amostras obtendo a massa m (condições naturais), ilustrado na figura 10.
- colocação das amostras em estufa por 24h em temperatura de $(110 \pm 5)^\circ\text{C}$ (figura 11), retirado, medido e colocado à estufa por mais 2h para se obter a massa m_1 .
- colocação na câmara úmida com temperatura $(23^\circ \pm 5)^\circ\text{C}$ por 24h obtendo-se a massa m_2 , conforme figura 12.
- após saturado o corpo de prova foi imerso em água à temperatura $(23^\circ \pm 5)^\circ\text{C}$ para medição da massa aparente m_3 , conforme figura 13.

Figura 10: Pesagem das amostras

Figura 11: Amostras na estufa

Figura 12: Amostras na câmara úmida

Figura 13: Pesagem da amostra imersa.

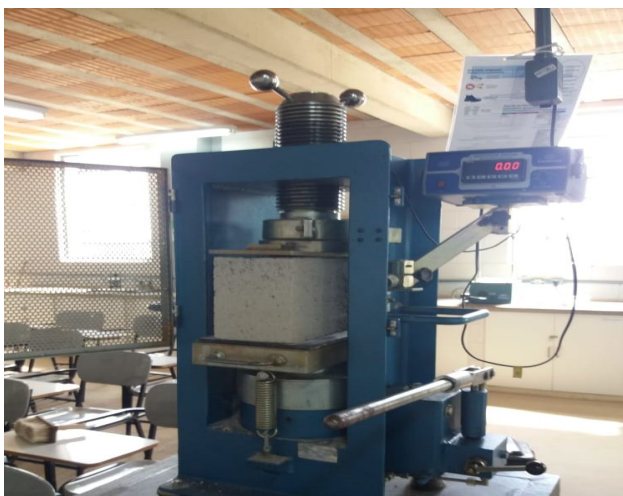
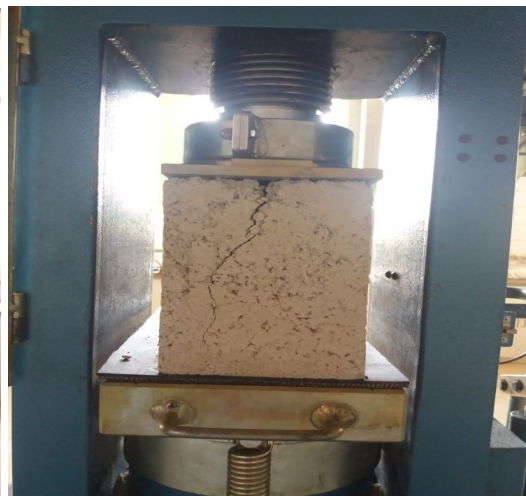
Figura 14: Capeamento do bloco com chapas de neoprene. Figura 15: Amostra rompida.

- utilização de duas chapas de neoprene, uma na parte inferior e outra na parte superior do bloco de concreto com espessura de 3mm para nivelção do mesmo, ilustrado na figura 14
- colocação na prensa para ruptura das amostras, obtendo as tensões para o cálculo da resistência à compressão, conforme figura 15.
