CENTRO UNIVERSITÁRIO DO SUL DE MINAS – UNIS/MG

ENGENHARIA CIVIL

**PROPOSIÇÃO DE UMA SOLUÇÃO DE RECUPERAÇÃO FUNCIONAL DO
PAVIMENTO FLEXÍVEL DA RODOVIA BR-267, TRECHO DE CAXAMBU/MG AO
ENTRONCAMENTO COM CONCEIÇÃO DO RIO VERDE/MG**

**Varginha
2017**

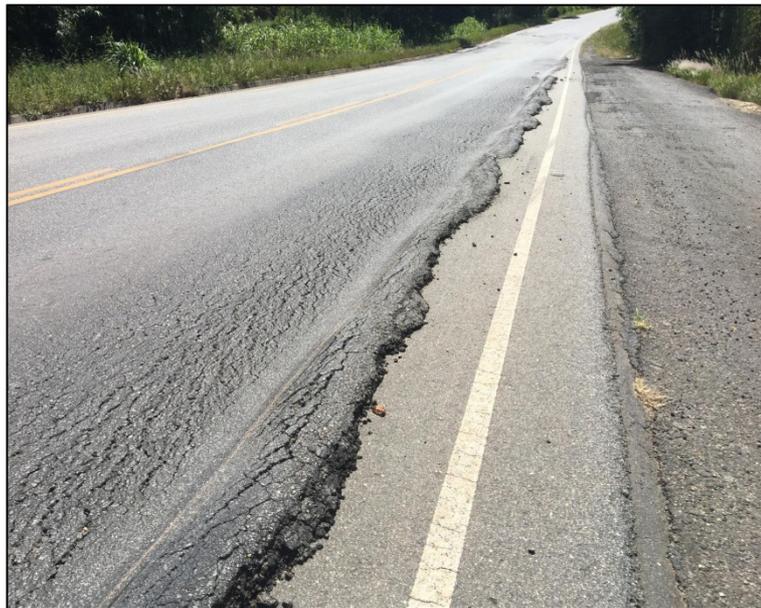
Figura 13 – Ondulações.

Segundo o DNIT (2005b), a solicitação das cargas do tráfego gera o cisalhamento no revestimento asfáltico, ou na ligação entre o revestimento e a base do pavimento flexível, ocasionado por frenagem ou aceleração do tráfego, na Figura 13 pode-se observar um tipo de ondulação.

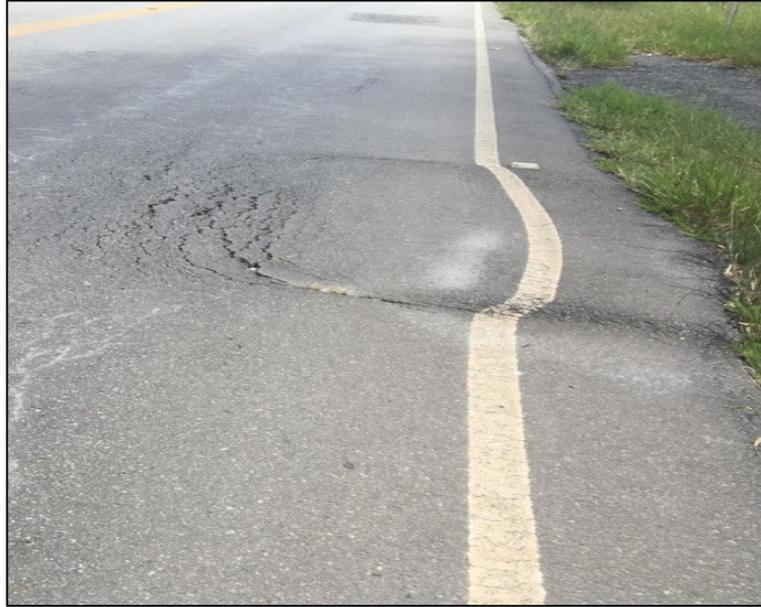
Figura 14 – Escorregamento.

O DNIT (2003a) classifica como deslocamento do revestimento asfáltico, proveniente aos esforços de frenagem ou aceleração do tráfego de veículos, resultando fendas em forma de meia lua, como pode ser observado na Figura 14.

Escorregamento do revestimento asfáltico são ondulações superficiais, tendo como principal causa à falha no traço da mistura asfáltica, sendo elas pelo excesso do ligante betuminoso, ou excesso de agregados finos, ou agregados lisos ou arredondados, e ou graduação inadequada, assim exposta ao tráfego, em conjunto com a ação das intempéries provocam a expulsão da mistura asfáltica para fora do trilho de roda no formato de meia lua (Silva, 2005).

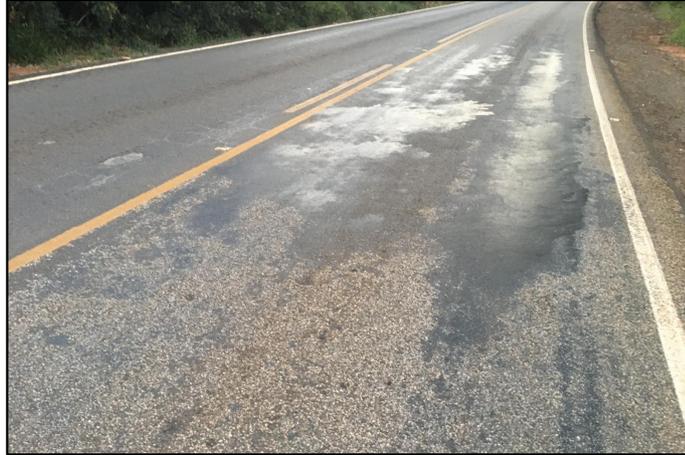
Figura 15 – Exsudação.

dilatação do ligante betuminoso quando exposto a temperaturas elevadas. Não tendo espaço a ocupar devido ao revestimento ter baixo índice de vazios, a migração do material para superfície é inevitável, ou em função do excesso de ligante betuminoso no traço de concreto asfáltico, resultam em exsudação, na Figura 15 pode ser visto um exemplo clássico de exsudação.

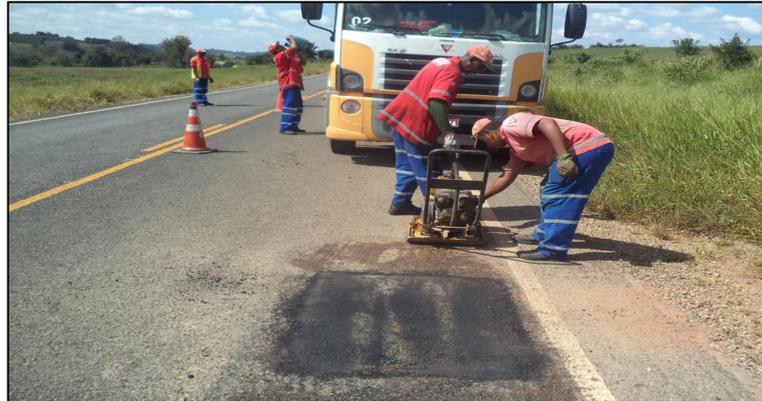
Figura 18 – Remendo superficial.

Segundo o DNIT (2003a) remendo é a panela ou buraco ocupado por uma ou mais camadas de revestimento asfáltico, em um procedimento chamado “tapa buraco”. Na Figura 18, podemos visualizar um remendo executado no revestimento asfáltico.

Para Pinto e Preussler (2010) remendo é considerado uma patologia, pois diminuem o conforto dos usuários em relação ao rolamento da via, gerando assim um desconforto ao rolamento, acarretando em golpes no volante e até mesmo resultando em um acidente.

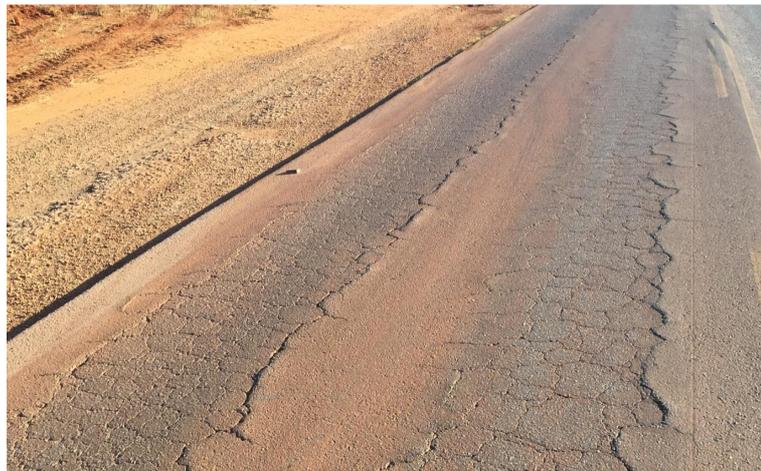
Figura 36 – Afundamento de consolidação de trilho de roda – km 323,5

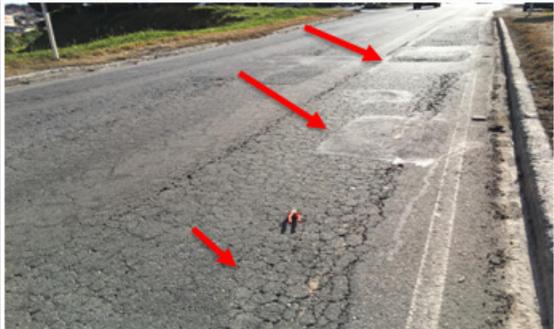
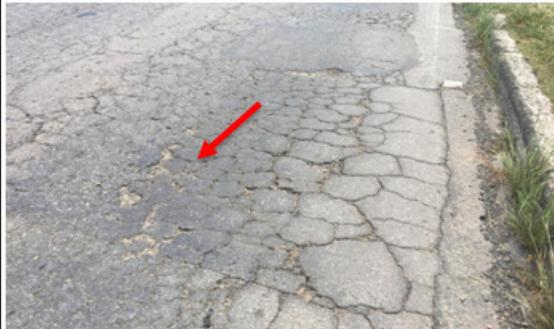
PATOLOGIAS Trinca "Couro de Jacaré" sem Erosão (J) e Remendo (R)	PATOLOGIAS Trinca "Couro de Jacaré" com Erosão (JE)

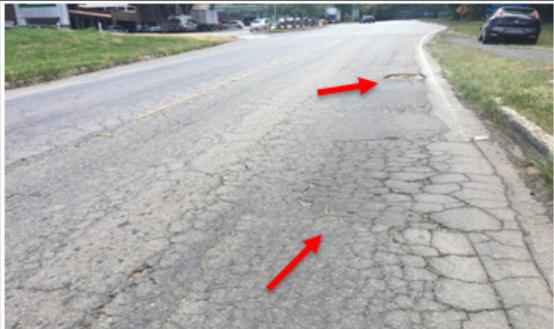
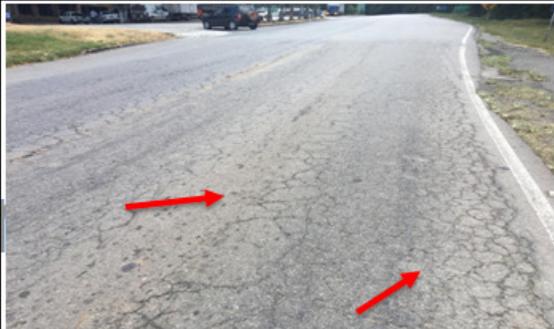
PATOLOGIAS Trinca "Couro de Jacaré" com Erosão (JE) e Panela (P)	PATOLOGIAS Trinca "Couro de Jacaré" sem Erosão (J)

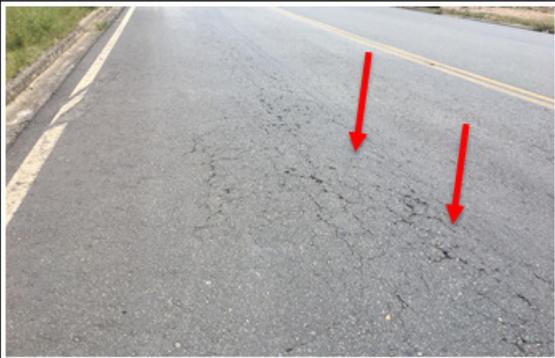
PATOLOGIAS	Trinca "Couro de Jacaré" sem Erosão (J)																																													
PATOLOGIAS	Fissuras (FI)

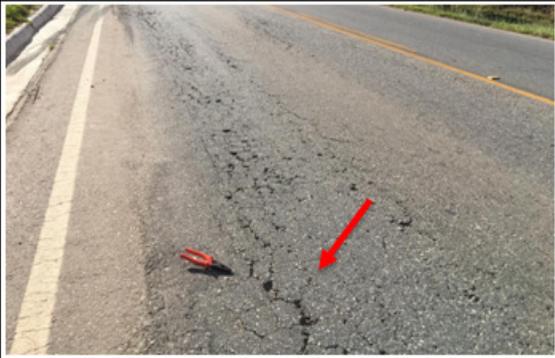
PATOLOGIAS	Trinca "Couro de Jacaré" com Erosão (JE)																									
PATOLOGIAS	Trinca "Couro de Jacaré" sem Erosão (J)

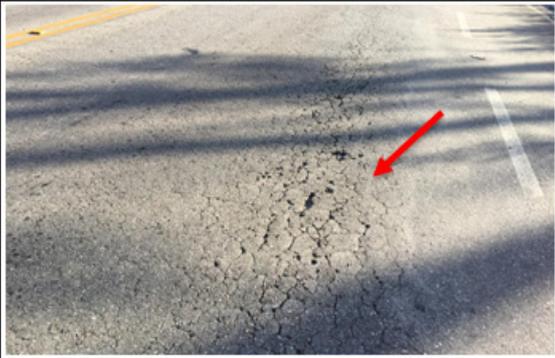
PATOLOGIAS	Trinca "Couro de Jacaré" sem Erosão (J)

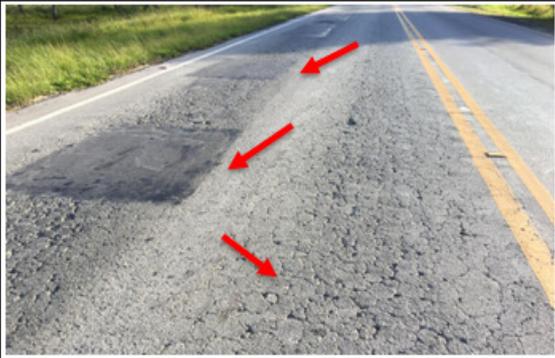
Valor de Serventia Atual (VSA)			
Rodovia: BR-267			
Trecho: Caxambu/MG - Entrocamento Conceição do Rio Verde/MG			
REGISTRO DE PATOLOGIAS			
AVALIADOR: EXTENSÃO (m):	Rubens Cesar Nunes Junior 1.000	SEGMENTO (km): DATA:	307,5 a 308,5 abril-17

PATOLOGIAS	Trinca "Couro de Jacaré" com Erosão (JE) e Remendo (R)	PATOLOGIAS	Trinca "Couro de Jacaré" com Erosão (JE) e Remendo (R)

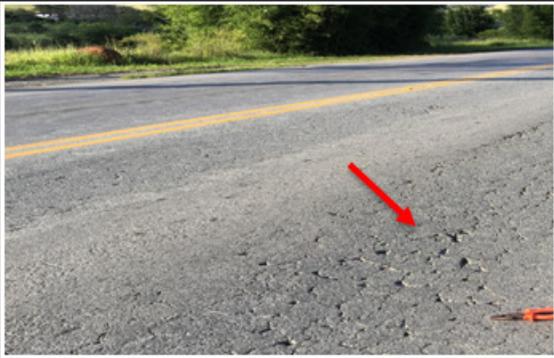
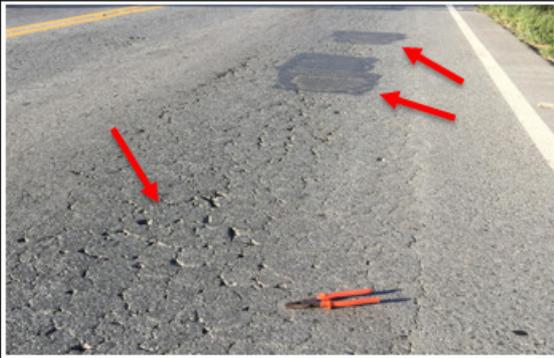
PATOLOGIAS	Trinca "Couro de Jacaré" com Erosão (JE)																																										
PATOLOGIAS	Trinca "Couro de Jacaré" com Erosão (JE) e Remendo (R)

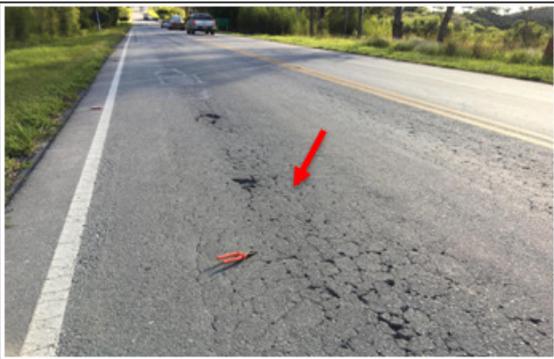
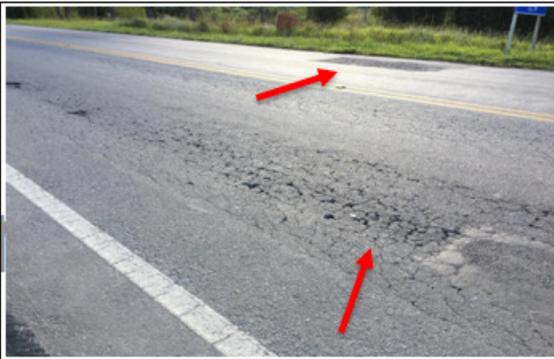
PATOLOGIAS	Trinca "Couro de Jacaré" com Erosão (JE)																																										
PATOLOGIAS	Trinca "Couro de Jacaré" com Erosão (JE) e Remendo (R)

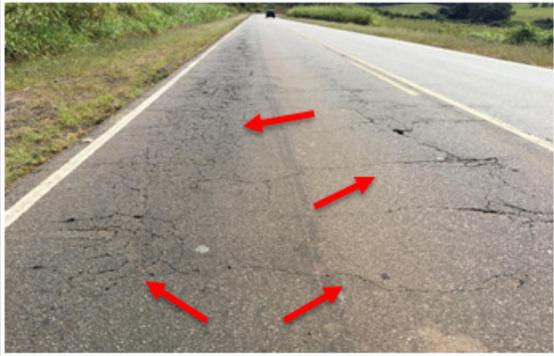
Valor de Serventia Atual (VSA)		
Rodovia: BR-267		
Trecho: Caxambu/MG - Entrocamento Conceição do Rio Verde/MG		
REGISTRO DE PATOLOGIAS		
AVALIADOR:	Rubens Cesar Nunes Junior	
EXTENSÃO (m):	1.000	
SEGMENTO (km):	310,5 a 311,5	
DATA:	abril-17

PATOLOGIAS	Trinca "Couro de Jacaré" sem Erosão (J) e Trinca Isolada Transversal Curta (TTC)

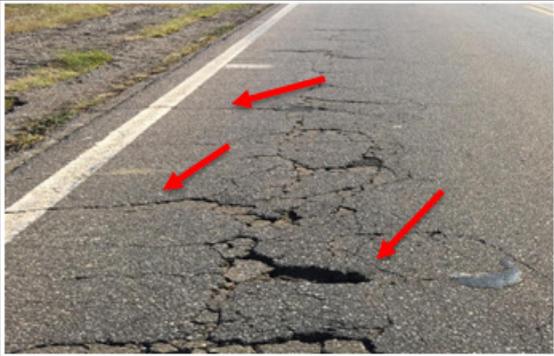
PATOLOGIAS	Trinca "Couro de Jacaré" com Erosão (JE), Trinca Isolada Transversal Curta (TTC) e Painela (P)	
PATOLOGIAS	Trinca Isolada Transversal Curta (TTC), Trinca Isolada Longitudinal Curta (TLC)	
PATOLOGIAS		
ÍNDICE ADOTADO - VSA (0 a 5)		
X	Fissuras (FI)	<h1>2,1</h1>
X	Trinca Isolada Transversal Curta (TTC)	
	Trinca Isolada Transversal Longa (TTL)	
X	Trinca Isolada Longitudinal Curta (TLC)	
	Trinca Isolada Longitudinal Longa (TLL)	
	Trinca de Retração (TRR)	
X	Trinca "Couro de Jacaré" com Erosão (JE)	
X	Trinca "Couro de Jacaré" sem Erosão (J)	
	Trinca tipo "Bloco" com Erosão (TBE)

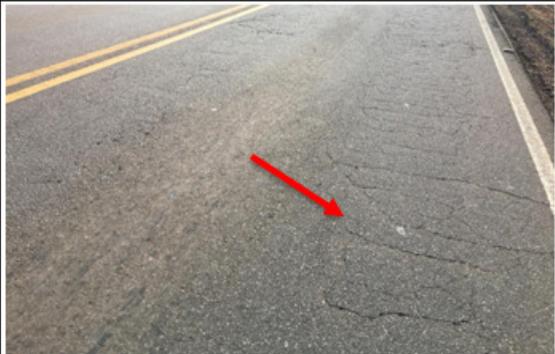
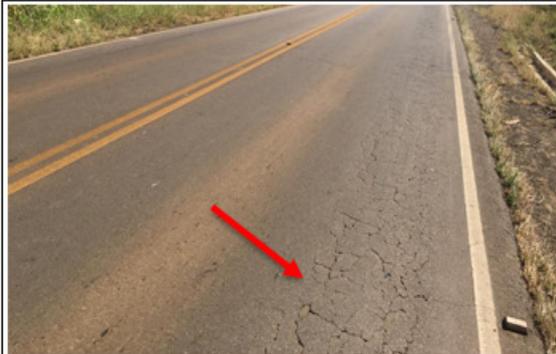
PATOLOGIAS	Trinca Isolada Transversal Curta (TTC)																								
PATOLOGIAS	Trinca "Couro de Jacaré" sem Erosão (J)

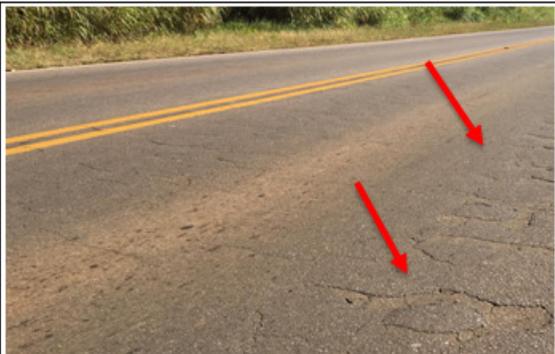
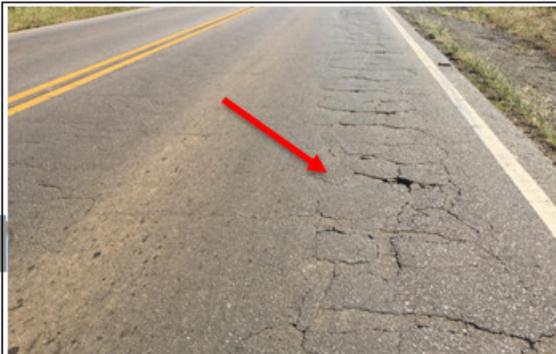
PATOLOGIAS	Trinca Isolada Transversal Curta (TTC)																								
PATOLOGIAS	Trinca tipo "Bloco" com Erosão (TBE)

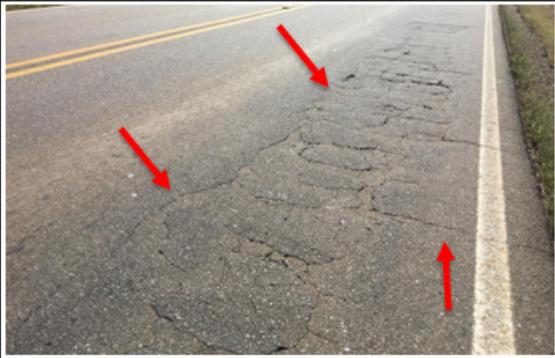
PATOLOGIAS	Trinca Isolada Transversal Curta (TTC), Trinca tipo "Bloco" com Erosão (TBE) e																																										
PATOLOGIAS	Trinca tipo "Bloco" sem Erosão (TB)

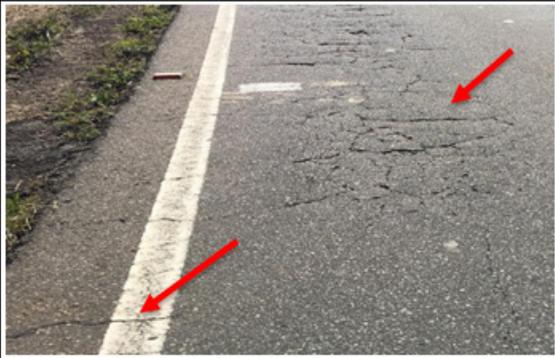
PATOLOGIAS	Trinca Isolada Transversal Curta (TTC) e Trinca tipo "Bloco" sem Erosão (TB)

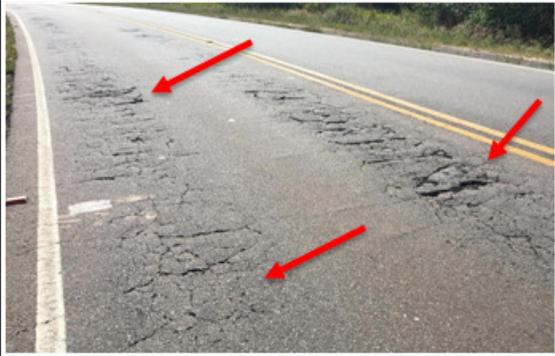
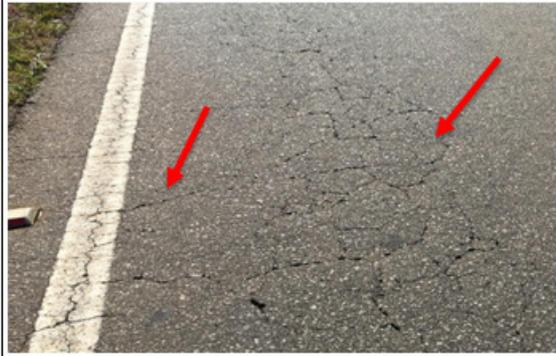
Valor de Serventia Atual (VSA)	
Rodovia: BR-267	
Trecho: Caxambu/MG - Entrocamento Conceição do Rio Verde/MG	
REGISTRO DE PATOLOGIAS	
AVALIADOR:	Rubens Cesar Nunes Junior
EXTENSÃO (m):	1.000
SEGMENTO (km):	316,5 a 317,5
DATA:	abril-17

PATOLOGIAS	Trinca "Couro de Jacaré" com Erosão (JE) e Panela (P)

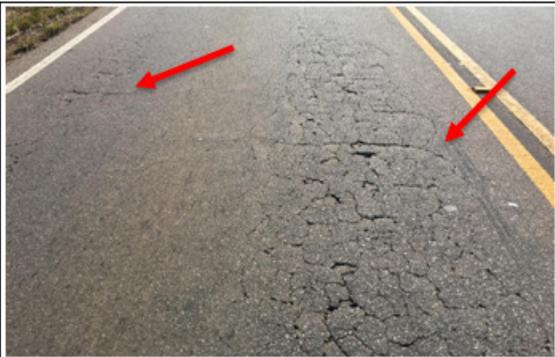
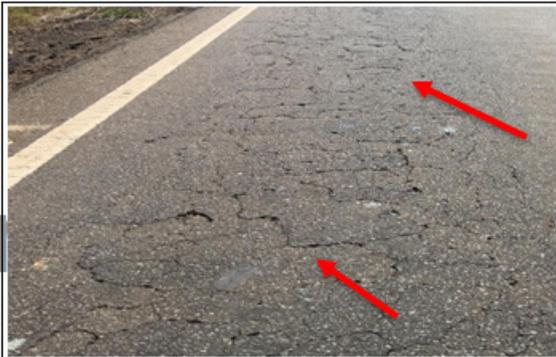
PATOLOGIAS	Trinca "Couro de Jacaré" sem Erosão (J) e Trinca "Couro de Jacaré" com Erosão
PATOLOGIAS	Trinca "Couro de Jacaré" sem Erosão (J)
PATOLOGIAS	
ÍNDICE ADOTADO - VSA (0 a 5)	
X	Fissuras (FI)
X	Trinca Isolada Transversal Curta (TTC)
	Trinca Isolada Transversal Longa (TTL)
	Trinca Isolada Longitudinal Curta (TLC)
	Trinca Isolada Longitudinal Longa (TLL)
	Trinca de Retração (TRR)
X	Trinca "Couro de Jacaré" com Erosão (JE)
X	Trinca "Couro de Jacaré" sem Erosão (J)
	Trinca tipo "Bloco" com Erosão (TBE)
	Trinca tipo "Bloco" sem Erosão (TB)
	Afundamento de Consolidação Local (ALC)
	Afundamento de Consolidação de Trilho de Roda (ATL)

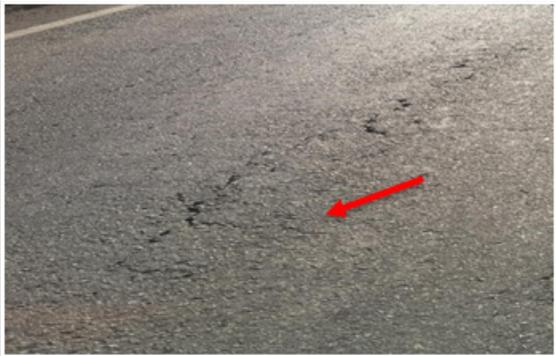
PATOLOGIAS	Fissuras (FI)

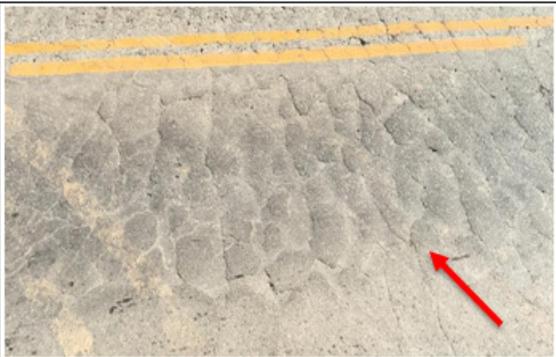
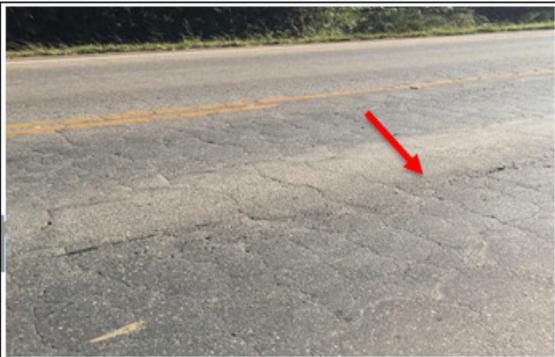
PATOLOGIAS	Trinca "Couro de Jacaré" com Erosão (JE) e Trinca tipo "Bloco" sem Erosão (TB)
PATOLOGIAS	Trinca tipo "Bloco" sem Erosão (TB)
PATOLOGIAS	Trinca tipo "Bloco" sem Erosão (TB)
PATOLOGIAS	
ÍNDICE ADOTADO - VSA (0 a 5)	2,6
Valor de Serventia Atual (VSA)	
3

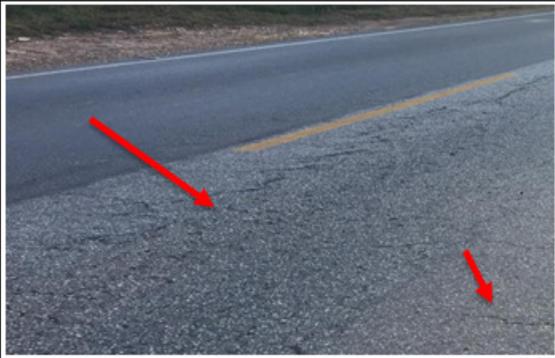
PATOLOGIAS	Afundamento de Consolidação de Trilho de Roda (ATL) e Fissuras (FI)

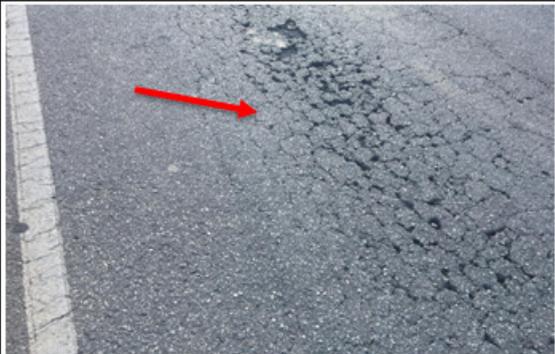
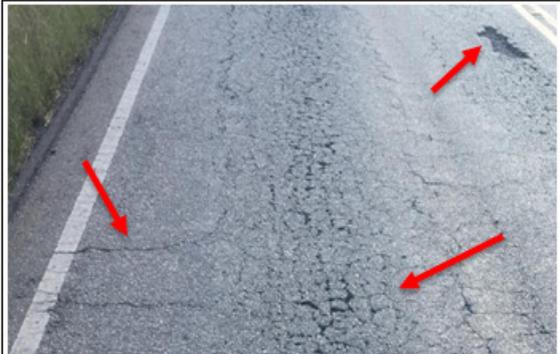
PATOLOGIAS Trinca "Couro de Jacaré" com Erosão (JE)	PATOLOGIAS Trinca Isolada Transversal Curta (TTC), Painela (P) e Trinca "Couro de Jacaré"

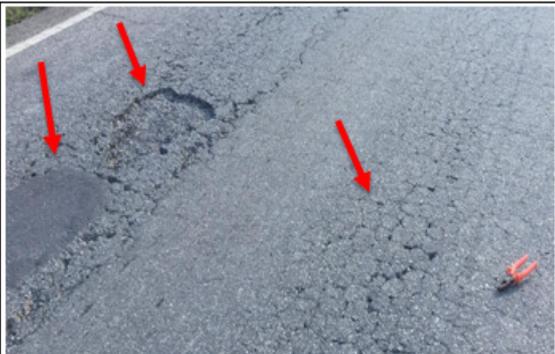
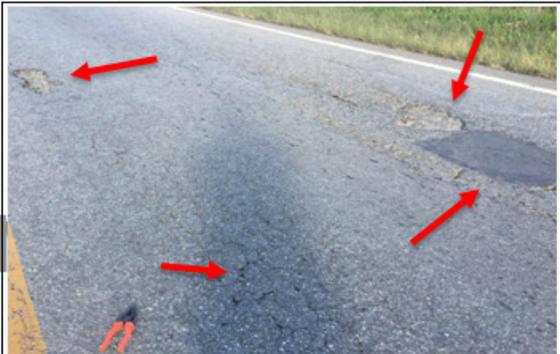
PATOLOGIAS Remendo (R), Painela (P) e Trinca "Couro de Jacaré" com Erosão (JE)	PATOLOGIAS Painela (P), Remendo (R) e Fissuras (FI)

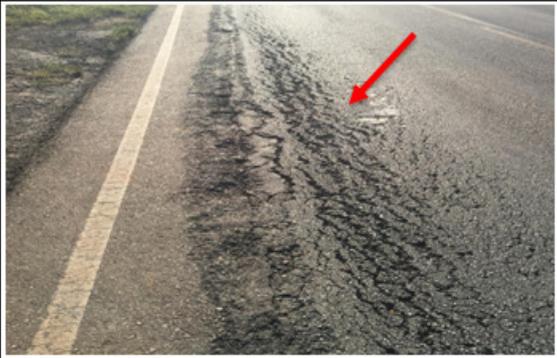
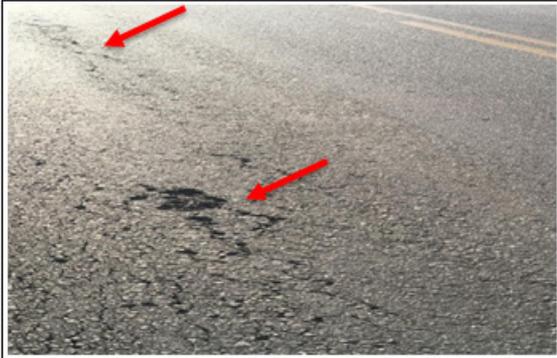
PATOLOGIAS	Afundamento Plástico da Trilha de Roda (ATP)

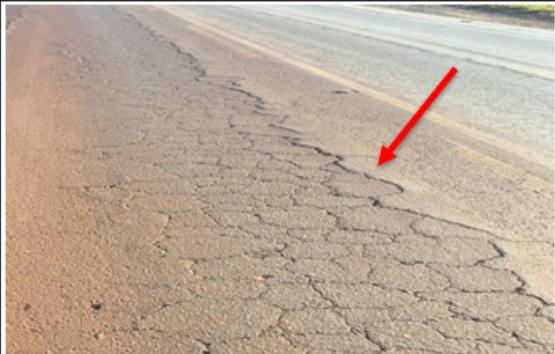
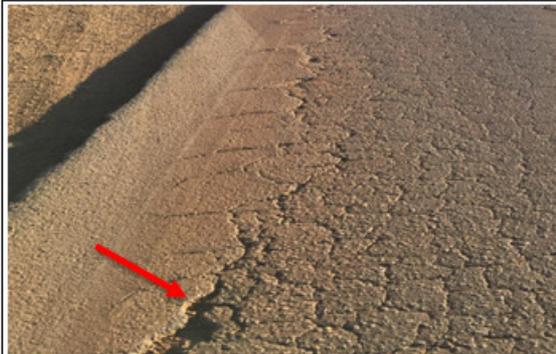
PATOLOGIAS	Trinca tipo "Bloco" sem Erosão (TB)																																								
PATOLOGIAS	Trinca tipo "Bloco" com Erosão (TBE)

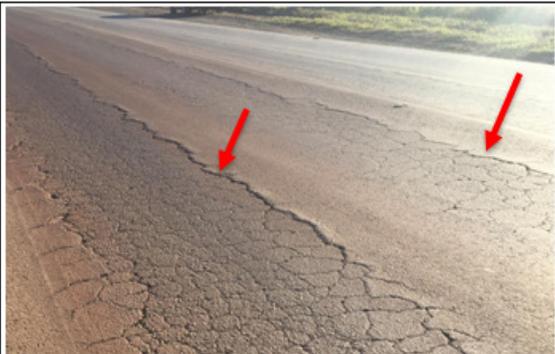
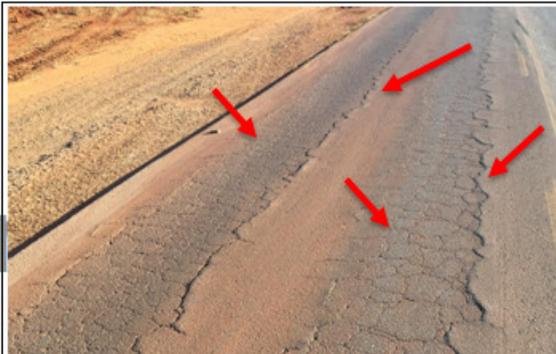
PATOLOGIAS	Afundamento de Consolidação de Trilho de Roda (ATL) e Trinca tipo "Bloco" sem

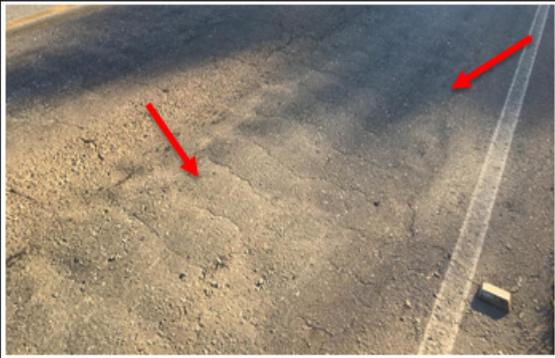
PATOLOGIAS	Trinca tipo "Bloco" sem Erosão (TB)
PATOLOGIAS	Trinca "Couro de Jacaré" sem Erosão (J)
