CENTRO UNIVERSITÁRIO DO SUL DE MINAS – UNIS

CURSO DE BACHARELADO EM ENGENHARIA CIVIL

**AVALIAÇÃO SUPERFICIAL DAS PATOLOGIAS DO PAVIMENTO FLEXÍVEL DO
TRECHO DA BR-491 - MONTE BELO / AREADO – MG:
PROPOSIÇÃO DA SOLUÇÃO DE ADEQUAÇÃO DO PAVIMENTO FLEXÍVEL.**

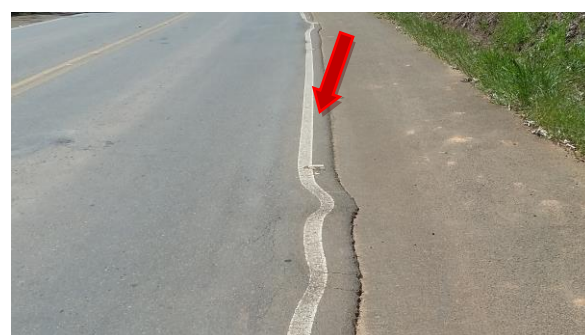
**Desnível entre a Pista e o Acostamento**

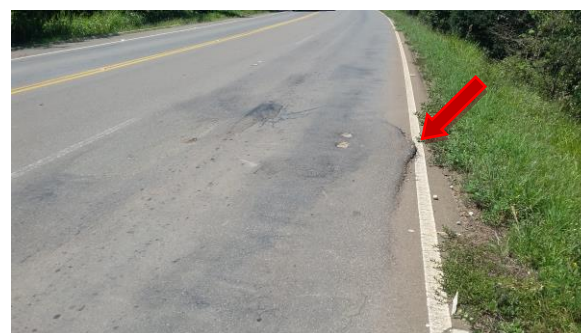
Remendo do Revestimento.

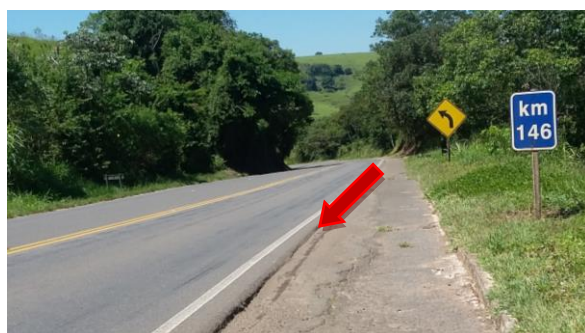
Trecho: Km 146 / Km 147

Desnível entre a Pista e o Acostamento

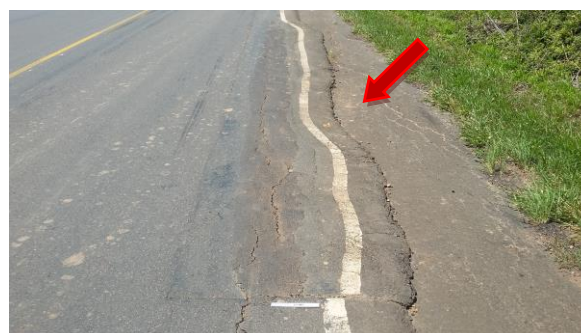
Escorregamento do Revestimento

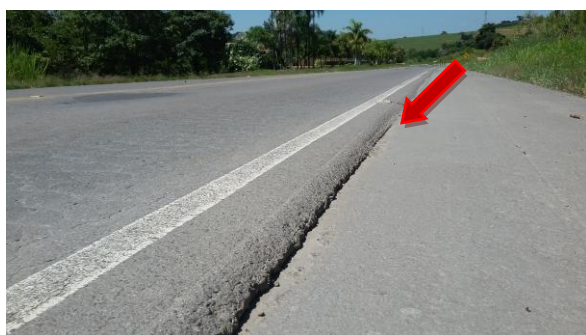
Trecho: Km 148 / Km 149

Desnível entre a Pista e o Acostamento

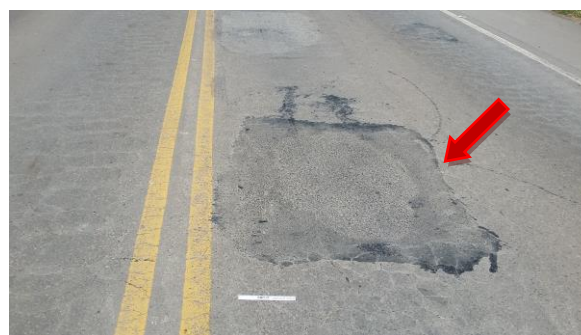
Remendo do Revestimento
