**PATOLOGIAS NOS PILARES DE CONCRETO DE UMA EDIFICAÇÃO
RESIDENCIAL INTERROMPIDA: um estudo de caso na cidade de Varginha, MG**

Esse trabalho teve por objetivo investigar as patologias ocorridas nos pilares de uma edificação residencial inacabada e não habitada, que se encontra na cidade de Varginha, MG.

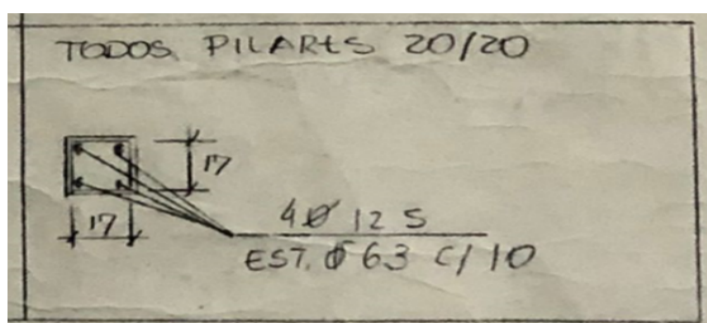
Figura 3: Foto de parte do projeto estrutural da edificação

Pela análise do projeto estrutural verificou-se que cada pilar foi dimensionado com 20 cm x 20 cm depois de acabado, contendo 4 barras de aço com 12,5 mm de diâmetro dispostas
