**CENTRO UNIVERSITÁRIO DO SUL DE MINAS
ENGENHARIA MECÂNICA
LUIS DAVY SILVA DE CAMARGO**

**MELHORIAS NO MOLDE DE INJEÇÃO PLÁSTICA PARA VEDAÇÕES DE
PORTAS DE AUTOMÓVEIS**

Trabalho de conclusão de curso apresentado ao curso de Engenharia Mecânica do Centro Universitário do Sul de Minas como pré-requisito para obtenção do grau de bacharel, sob orientação do Mestre Fabiano Farias Oliveira e coorientação do Especialista Matheus Henrique Pereira e Eng. Mecânico José Renato de Moraes.

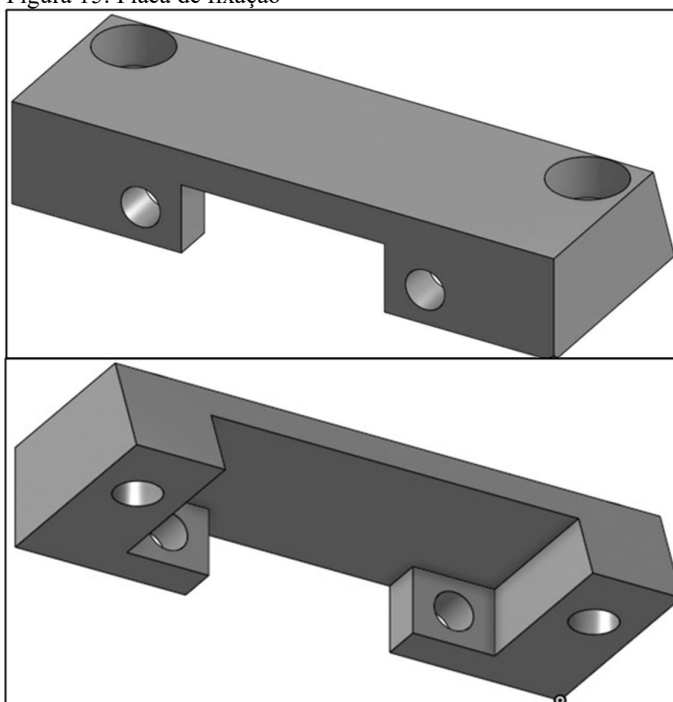
Figura 15: Placa de fixação

Logo abaixo, está representado o projeto da placa de fixação da placa de apoio do perfil no molde.

Com o projeto da placa de apoio, da placa de fixação e a localização dos canais de refrigeração definidos, foi definido a área/local onde deveria ser usinado a placa do molde utilizando as informações e dimensionais das placas já projetadas, para que dessa forma todo o processo fosse executado em ordem e não ocorresse nenhuma divergência. Logo a seguir, estão as imagens das placas antes e depois da usinagem.

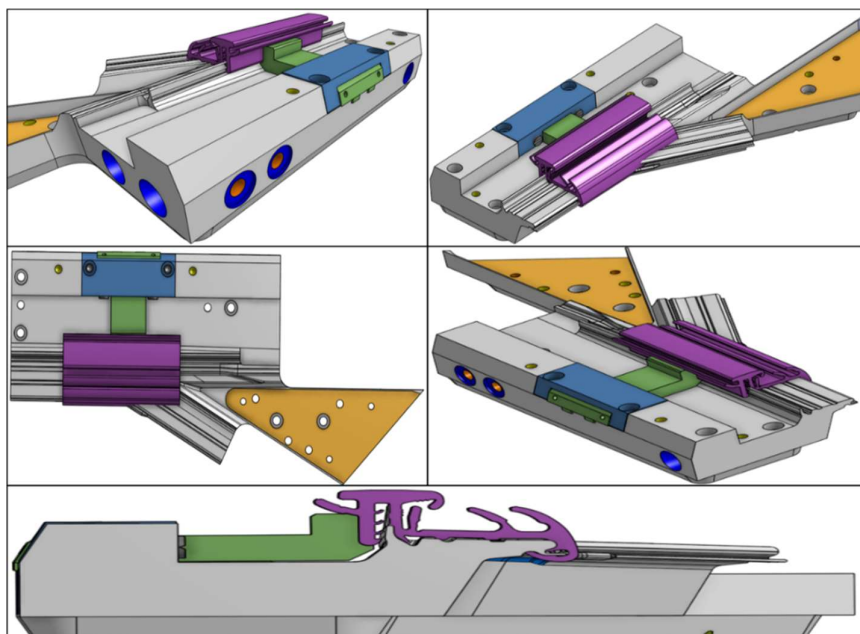
Figura 17: Montagem 3D dos componentes da placa

Após toda a conclusão dos processos de projeto, foi possível obter um resultado satisfatório que pode ser avaliado antes de ser executado através do auxílio do software 3D, onde os componentes desenvolvidos foram unificados e montados formando um componente único. Posteriormente, está a apresentação da montagem do componente realizado no software 3D.

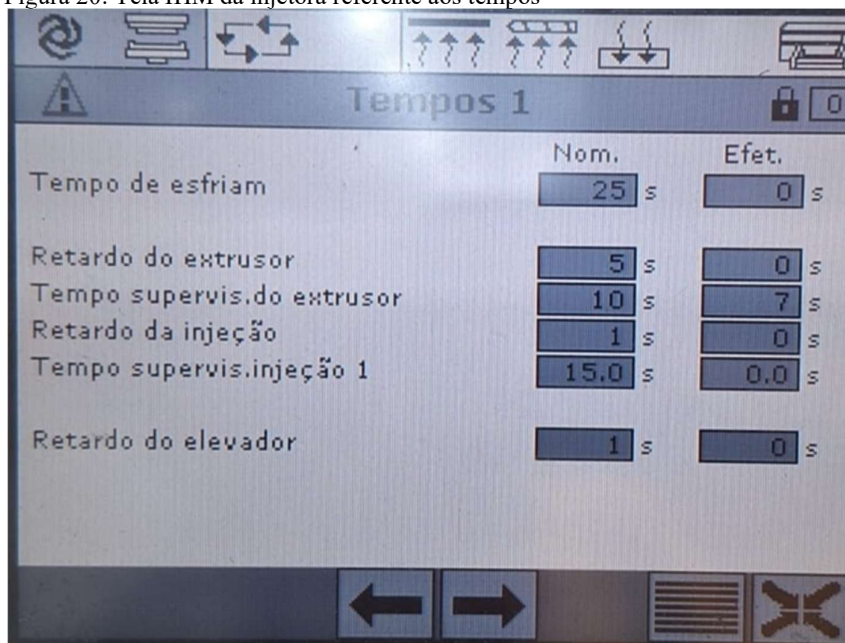
Figura 20: Tela IHM da injetora referente aos tempos

Nom.	Efet.
Tempo de esfriam	25 s	0 s
Retardo do extrusor	5 s	0 s
Tempo supervis.do extrusor	10 s	7 s
Retardo da injeção	1 s	0 s
Tempo supervis.injeção 1	15.0 s	0.0 s
Retardo do elevador	1 s	0 s

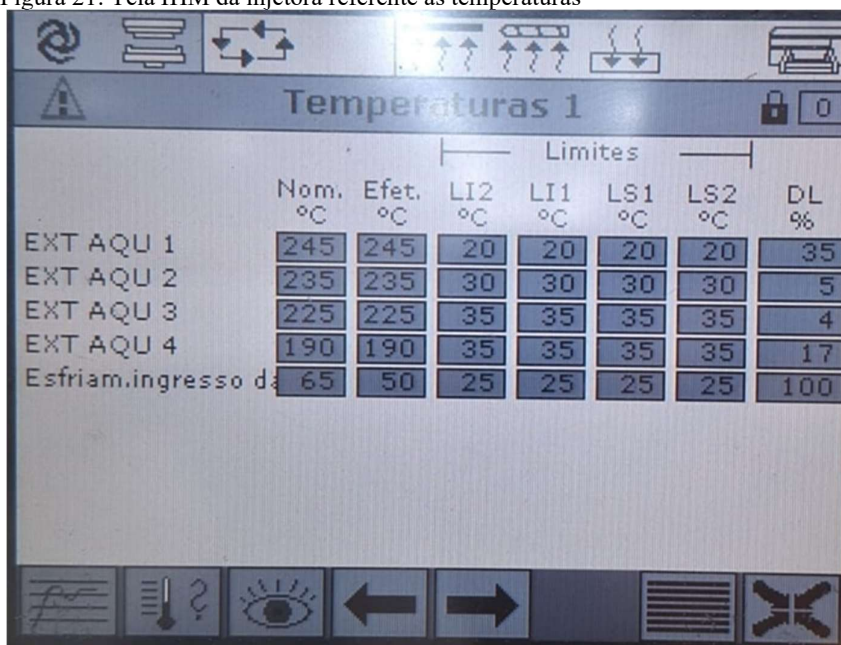
Figura 21: Tela IHM da injetora referente as temperaturas

Nom. °C	Efet. °C	Limites				DL %
			LI2 °C	LI1 °C	LS1 °C	LS2 °C	
EXT AQU 1	245	245	20	20	20	20	35
EXT AQU 2	235	235	30	30	30	30	5
EXT AQU 3	225	225	35	35	35	35	4
EXT AQU 4	190	190	35	35	35	35	17
Esfriam.ingresso da	65	50	25	25	25	25	100
