**CENTRO UNIVERSITÁRIO DO SUL DE MINAS**

**ENGENHARIA CIVIL**

**FISSURAS EM EDIFICAÇÕES PLURIHABITACIONAIS EM ALVENARIA  
ESTRUTURAL**

Trabalho apresentado ao curso de Engenharia Civil da  
Universidade do Sul de Minas (UNIS) como requisito  
para obtenção do grau de bacharel sob orientação do  
professor M. Sc. Antônio de Faria.

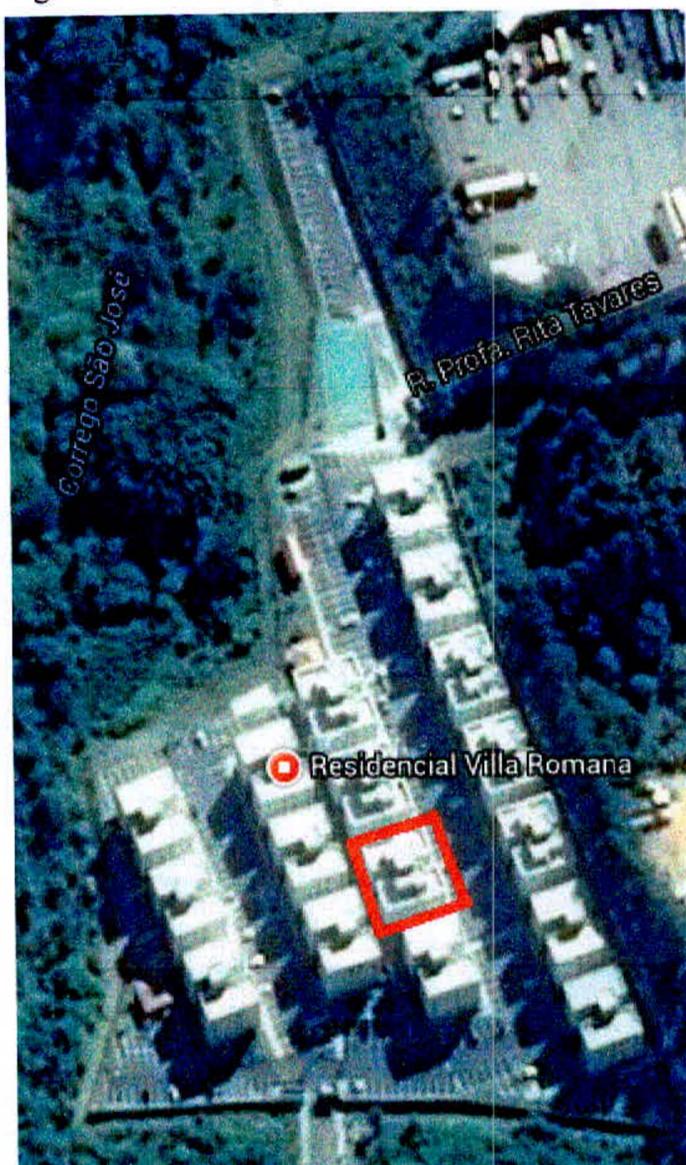
Figura 24 - Localização 10º bloco.

A fissura foi encontrada no 10º bloco do condomínio no encontro de paredes e logo acima da última laje. É uma fissura horizontal, pouco profunda geralmente causada pela retração e/ou rotação na laje.

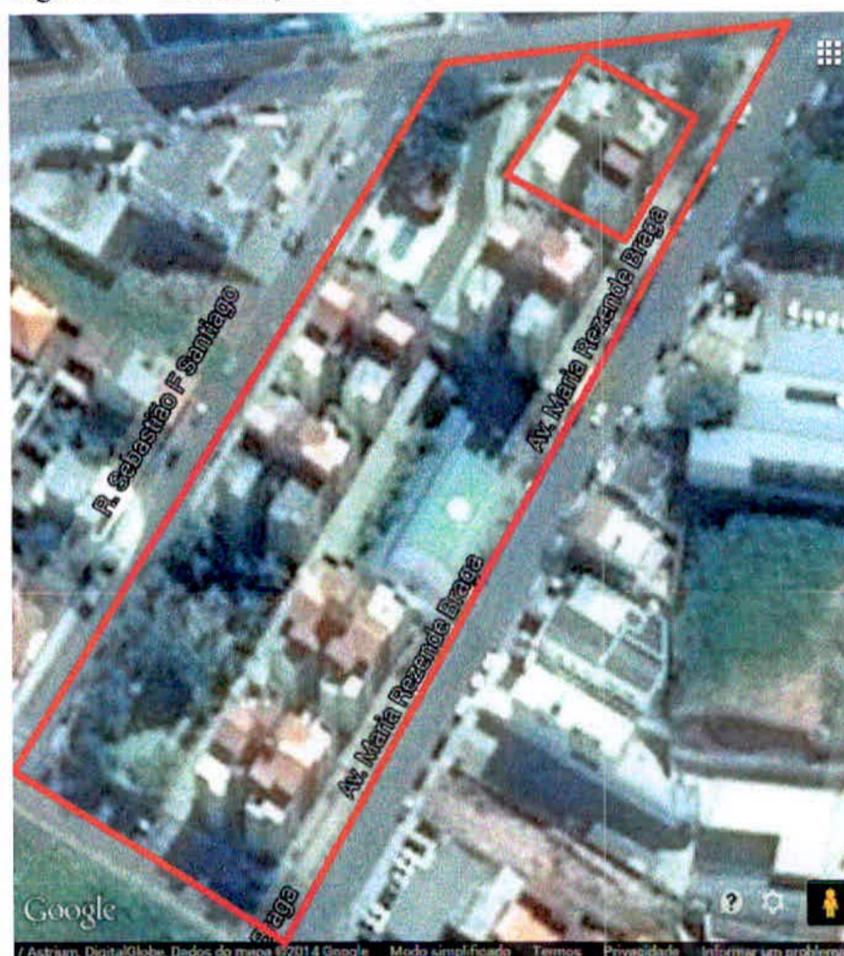
Figura 29 - Localização do 1º bloco.

Na figura 27 a fissura foi encontrada no primeiro pavimento do 1º bloco na parte inferior dos dois cantos de abertura da janela.

A fissura tem espessura de 0,20 mm e foi analisada através de uma régua de medição de fissuras, mostrada anteriormente na figura 21.

Já na figura 28 a fissura com abertura de 0,30 mm está localizada no segundo pavimento também do 1º bloco, logo acima da garagem no canto de abertura da janela até o encontro de paredes.

No caso das aberturas de fissuras causadas pelo carregamento excessivo de compressão deve-se reforçar as vergas e contravergas sobre portas e janelas e sob janelas para que essas tensões sejam uniformemente distribuídas evitando também o surgimento de mais fissuras futuramente. Veja o esquema abaixo:

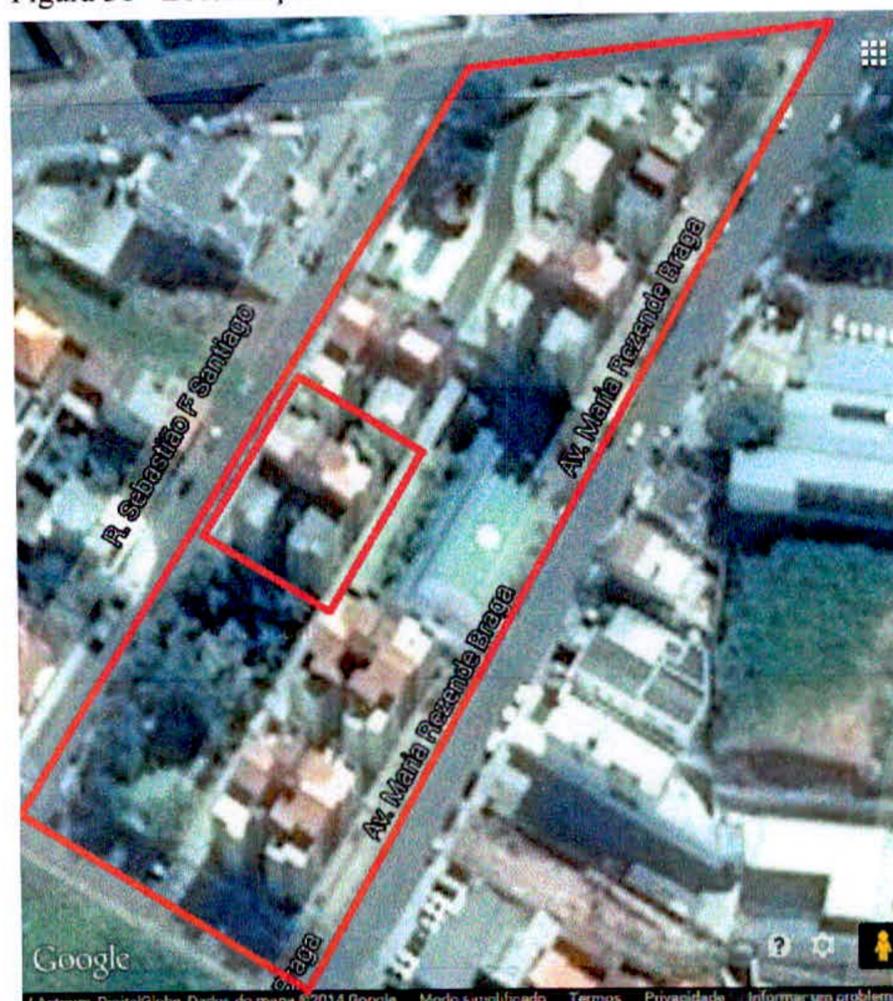
Figura 31 - Localização do 4º bloco.

Na figura abaixo a fissura com a abertura de 0,15 mm foi localizada no primeiro pavimento do 4º bloco com frente para a Rua Sebastião Santiago.

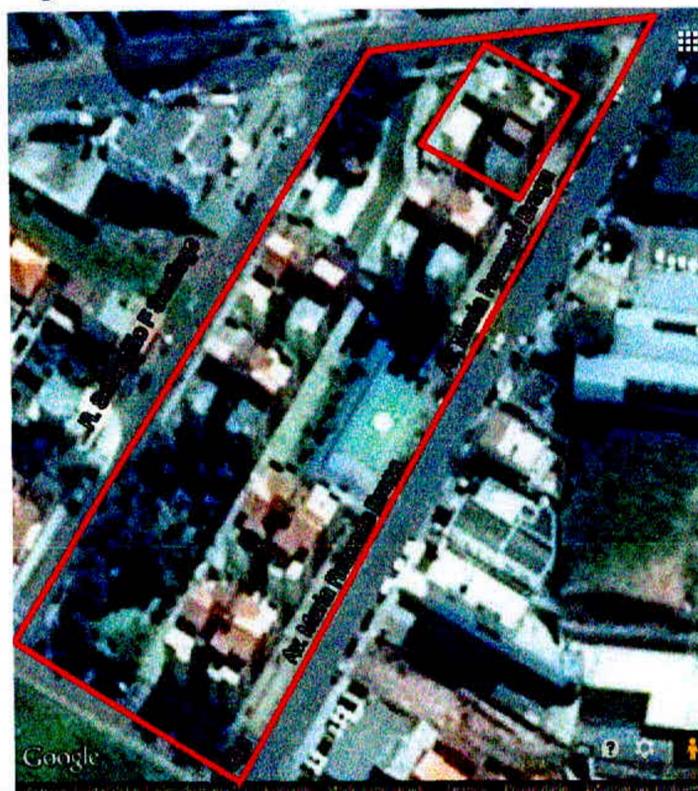
Figura 33 - Localização do 1º bloco.

Na figura abaixo observa-se uma extensa fissura horizontal localizada acima da última laje do 1º bloco do condomínio.

A rotação na laje, que causa fissuras ao longo das bordas da laje pode ser evitada com o uso de armadura negativa aplicada nas bordas das lajes apoiadas sobre as vigas sem continuidade. Uma possível solução para um fissura já existente seria fazer o escoramento da

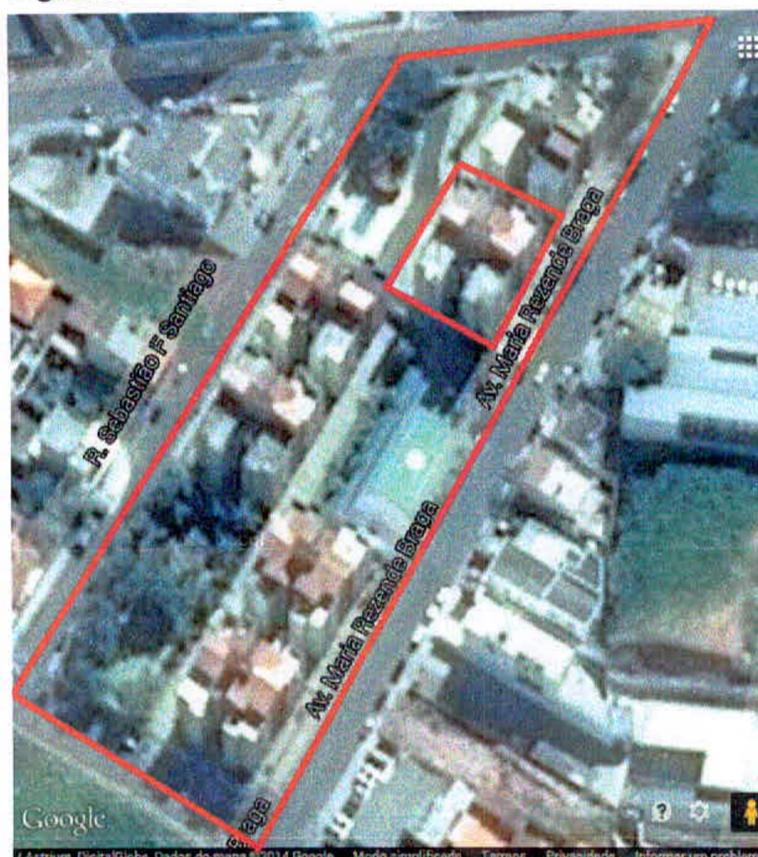
Figura 35 - Localização do 2º bloco.

A próxima fissura foi encontrada no 2º bloco do conjunto habitacional abaixo da última laje com frente para Avenida Maria Rezende Braga, próxima a última fiada de alvenaria, o ponto mais frágil após a ligação entre a laje e a alvenaria.

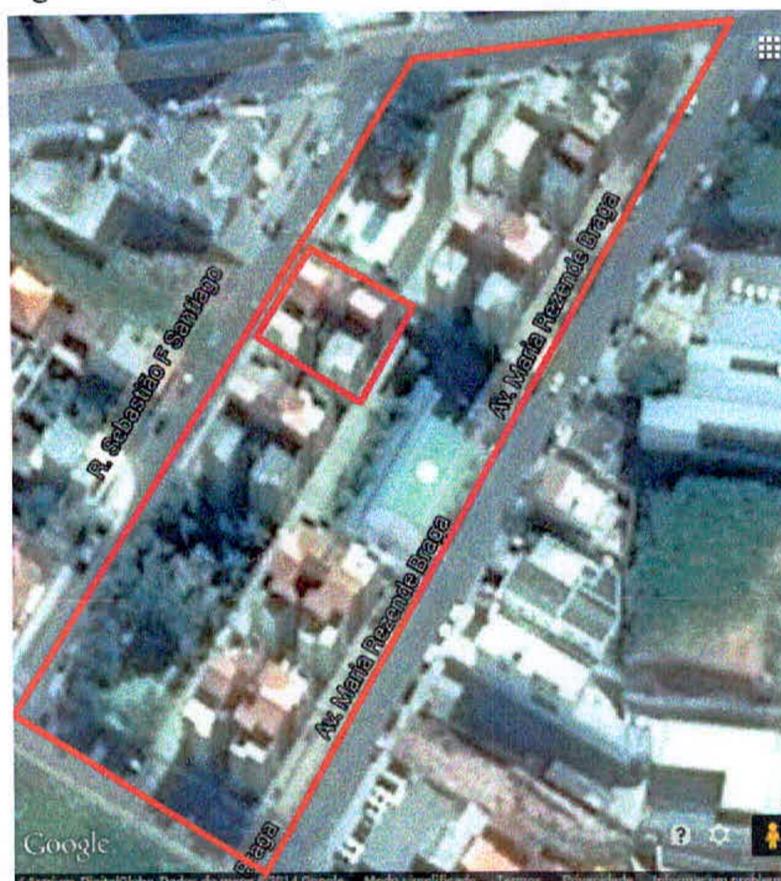
Figura 37 - Localização do 3º bloco.

A fissura da figura 36 está localizada no 3º bloco acima da última laje da edificação. Está visível em toda a extensão da fachada de um apartamento.

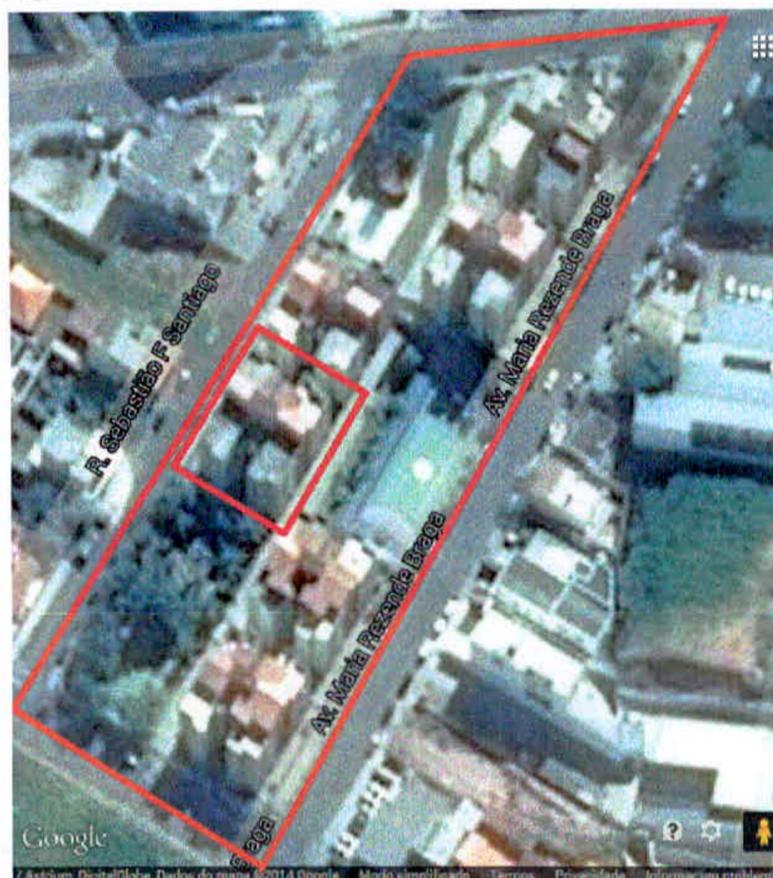
Figura 39 - Localização do 4º bloco.

Na próxima figura observa-se outro caso de fissura provavelmente ocasionada pela retração na laje acima da laje do último pavimento do 4º bloco.

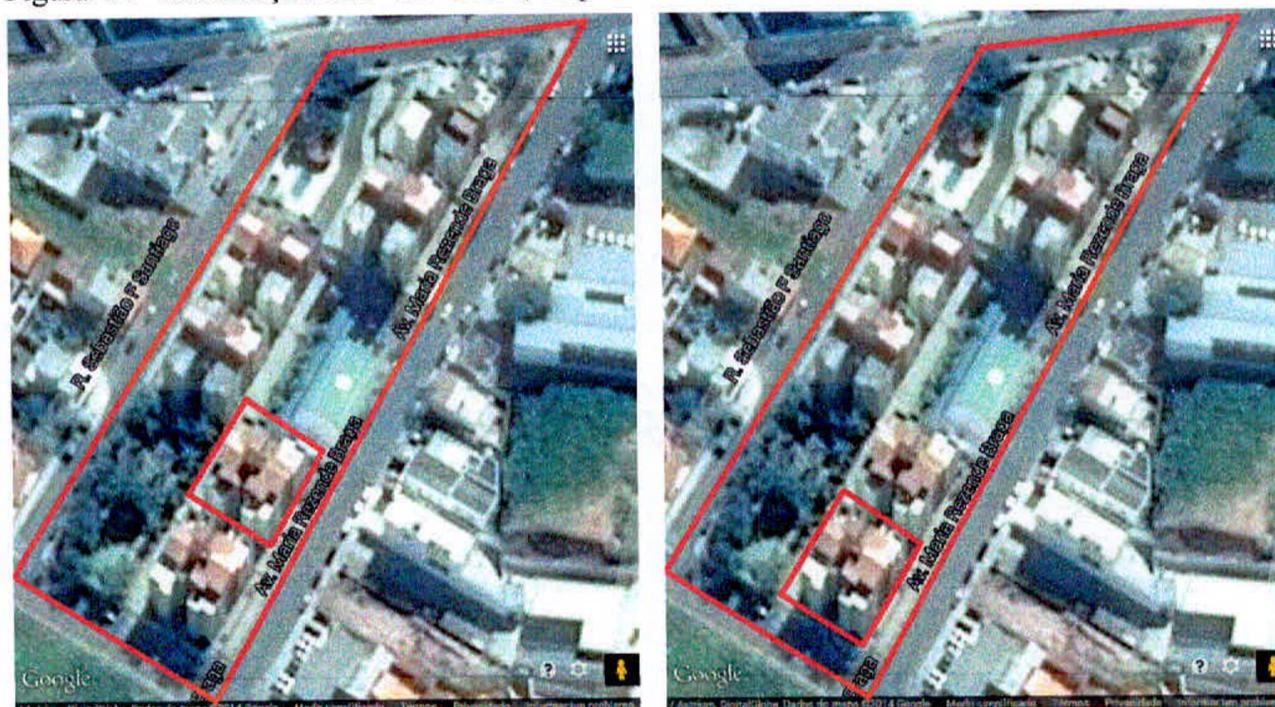
Figura 42 - Localização do 5º e 6º bloco, respectivamente.

Nas figuras 40 e 41 as figuras foram localizadas no 5º e 6º bloco, respectivamente. Estão acima da última laje das edificações e no encontro entre paredes.

Visto a quantidade de casos de aberturas de fissuras horizontais próximas às últimas lajes encontradas no condomínio Villa Verde verificou-se que provavelmente elas foram causadas por uma falha de execução.
