CENTRO UNIVERSITÁRIO DO SUL DE MINAS

ENGENHARIA CIVIL

**ANÁLISE DA FORMAÇÃO DE TRINCAS E BOMBEAMENTO DE FINOS APÓS A
RECICLAGEM DA BASE COM ADIÇÃO DE CIMENTO NA BR – 381 (FERNÃO
DIAS) – TRECHO 1**

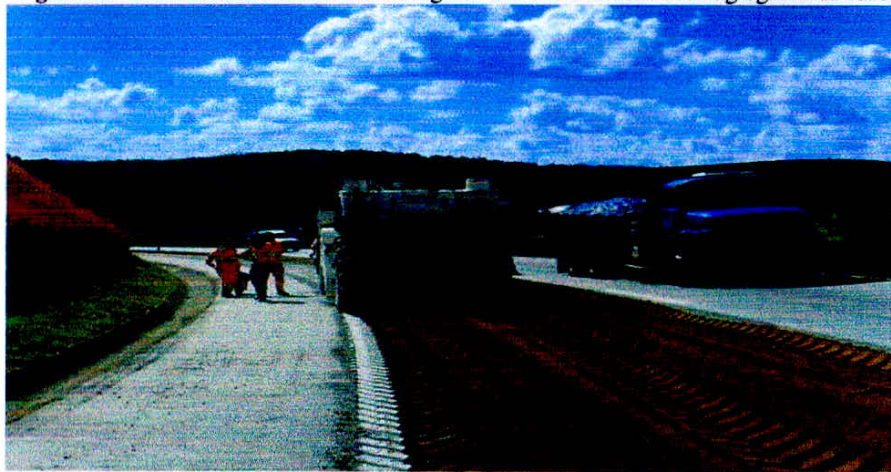
Figura 22 - Recicladora realizando a homogeneizando do cimento e dos agregados da base.

A reciclagem profunda do pavimento com adição de cimento tem por finalidade a obtenção de uma camada de pavimento reciclada, aproveitando os materiais existentes, adição de cimento Portland, água e de agregados adicionais (quando necessário a correção granulométrica), conforme previsto no projeto de dosagem da mistura. A reciclagem da base é a reconstrução parcial desta camada com a adição de cimento junto com parte dos materiais, triturados das camadas superiores com o emprego de equipamento específicos, como podemos observar na imagem 22.

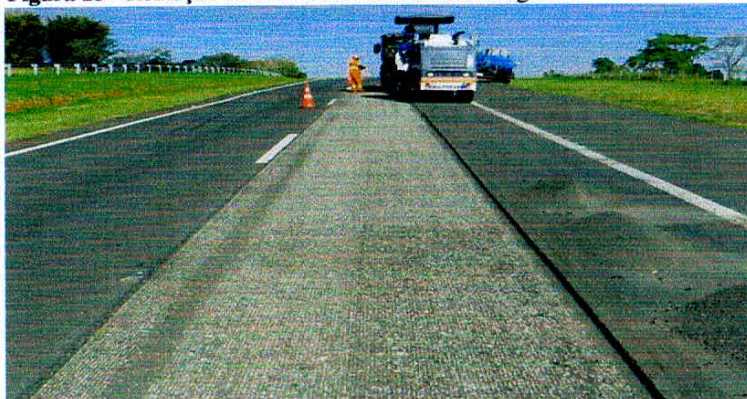
Figura 23 - Remoção do Pavimento através da Fresagem.

Foi realizada uma fresagem (figura 23) constante de 11 cm ao longo de todo o segmento a ser reciclado. Após a fresagem, verificou deflexões acima de 100×10^{-2} mm, conforme observar-se no anexo B, havendo assim a necessidade de reciclagem de toda a base, que em alguns pontos havia sido executada com canga de minério e em outros com solo-brita (uma mistura realizada com solo e brita para execução de base). Dependendo do resultado da deflexão, a reciclagem no trecho em estudo foi feita para uma profundidade de 20 a 25 cm, extraindo apenas a base onde se tinha deflexões menores e de 30 cm extraindo parte da sub-base para deflexões maiores (atingindo valores de deflexão maiores que 130×10^{-2} mm).

A espessura do revestimento asfáltico ao longo do trecho analisado girava em torno de 12 a 13 cm (Anexo C). Então, ao se executar a fresagem de 11 cm, ficava hora 1, hora 2 cm de revestimento a serem reciclados junto com o material da base. A base apresentava espessura por volta de 20 cm a 25 cm, então, quando era realizada a reciclagem de 30 cm, atingia parte da sub-base.

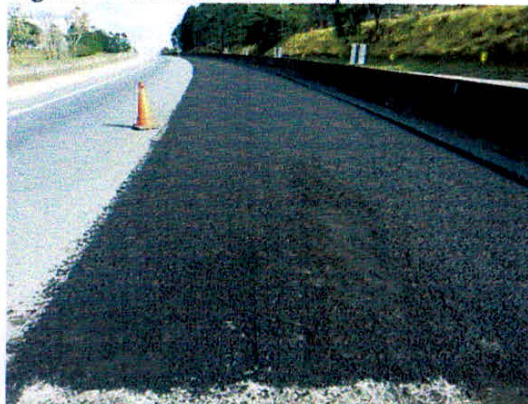
Figura 34 - Microrrevestimento aplicado

O microrrevestimento poderá ser aplicado, como dito anteriormente, após a execução da reciclagem da base após a aplicação do CBUQ e sua cura, quando se iniciar a primeiras fissuras no pavimento reciclado. Assim o micro funcionará como camada selante e impermeabilizante, não permitindo que as águas das chuvas percole pelas fissuras e atinjam a base, danificando toda a estrutura do pavimento formando possíveis buracos na rodovia.

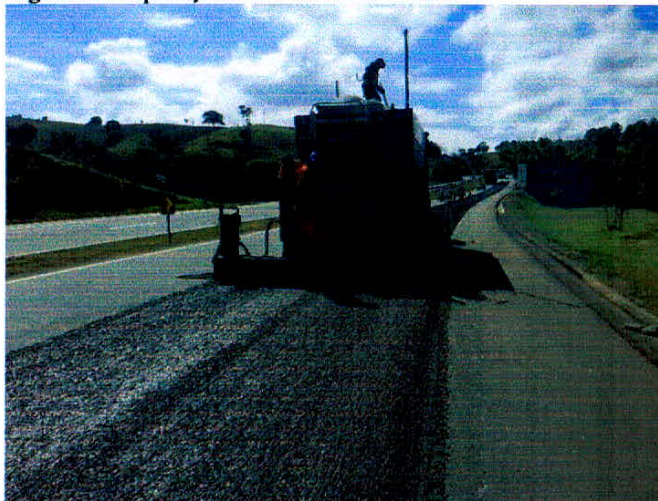
Figura 35 - Aplicação do microrrevestimento

A tecnologia do microrrevestimento poderá ser utilizada também após as trincas já terem se formado, porém com pequenas espessuras, após a microfresagem neste caso, para que se remova a área mais danificada, em seguida se aplica o micro, com espessura de cerca de 12 mm (2 camadas de 6 mm cada).

O material deve ser espalhado com maquinário apropriado (figura 35), com controle de espessura, quantidade de agregado e emulsão a ser lançada. A calibração deve ser de acordo com especificado pelo projeto e é baseada na quantidade de emulsão. Após a aplicação da mistura, aguarda-se um tempo, que dependerá da temperatura ambiente do dia, e se inicia a compactação com rolo de pneus sobre a aplicação e assim que o material estiver seco já se pode liberar o tráfego.

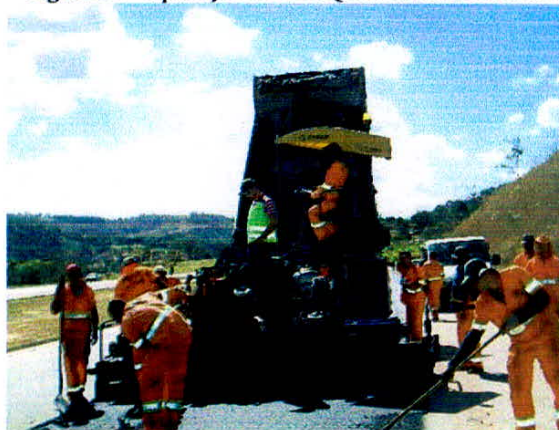
Figura 36 - Aplicação do CBUQ com vibroacabadora

Caso o microrrevestimento não seja suficiente para resolver o problema, e as trincas sejam de espessura maiores, será necessária uma fresagem mais profunda, e a recomposição com CBUQ.

O CBUQ (Concreto Betuminoso Usinado a Quente) é o revestimento asfáltico mais utilizado em vias urbanas e rodovias de todo o Brasil. O pavimento é constituído de diversas camadas, e o CBUQ (figura 36) é uma dessas camadas responsáveis por receber as cargas e transmiti-las para as demais camadas do pavimento, também tem a função de proteger o pavimento do intemperismo.

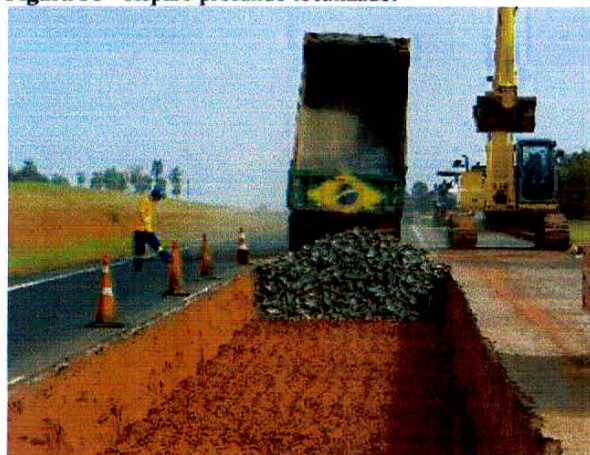
Figura 38 - Reparo profundo localizado.

Caso o problema das trincas já tenham evoluído a um nível maior, e não se possa resolver com as alternativas anteriores, caso o problema tenha afetado a qualidade do subleito, será necessário um reparo profundo (figura 38).

Consiste na remoção do material deficiente do subleito, sua substituição por outro em perfeito estado e posterior reconstituição da sub-base, da base e de camadas betuminosas, em locais que apresentem defeitos ou falhas decorrentes da falta de suporte, por instabilidade ou da ocorrência de água no subleito.

- Rachão
- Brita Graduada (Sub-base + Base)
- Pintura de Ligação (RR-1C ou RR-2C)
- Concreto Betuminoso Usinado a Quente – CBUQ
