CENTRO UNIVERSITÁRIO DO SUL DE MINAS – UNIS MG

CURSO DE GRADUAÇÃO EM ENGENHARIA CIVIL

**AVALIAÇÃO PELO MÉTODO SUPERFICIAL DAS PATOLOGIAS DO
PAVIMENTO FLEXÍVEL DA RODOVIA BR 491: TRECHO: VARGINHA –
ENTRº BR-381/MG-167-B PARA PROPORCIONAR SOLUÇÕES DE
RECUPERAÇÃO FUNCIONAL**

Trabalho apresentado ao Curso de Engenharia Civil do
Centro Universitário do Sul de Minas – UNIS/MG
como pré-requisito para obtenção do grau de bacharel,
sob orientação do Professor MSc. Armando Belato
Pereira.

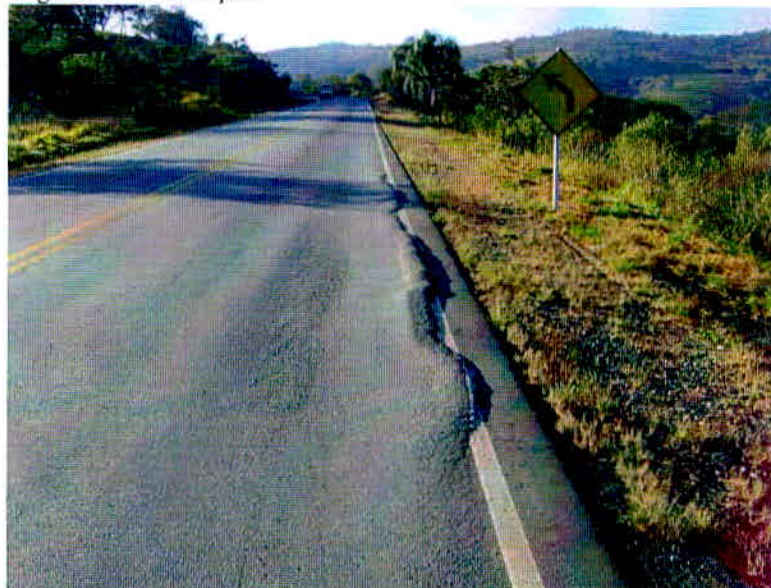
Figura 14 – Ondulações

É uma deformação qualificada por ondulações ou corrugações na face do pavimento, segundo Norma DNIT 005/2003-TER, podendo ser visto na Figura 14.

Para Pinto e Preussler (2010), a correção se dá por reconstrução de todas as camadas do pavimento.

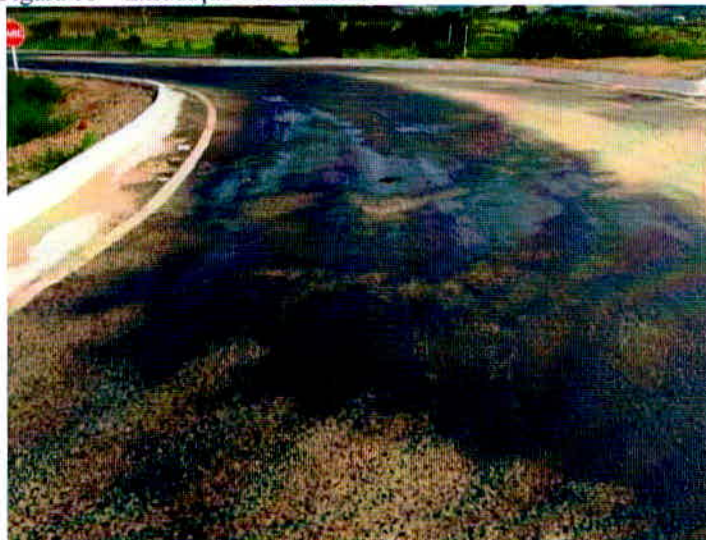
Figura 16 – Exsudação do Pavimento

De acordo com a Norma DNIT 005/2003-TER, define-se como o excesso de ligante betuminoso na camada de revestimento do pavimento, no qual o material ligante de camadas emerge para a superfície. Esta patologia pode ser verificada na Figura 16, de um pavimento localizado na cidade de Monsenhor Paulo-MG.

Para Pinto e Preussler (2010), a correção é realizada com material selante na camada contaminada ou remoção do revestimento com fresagem.

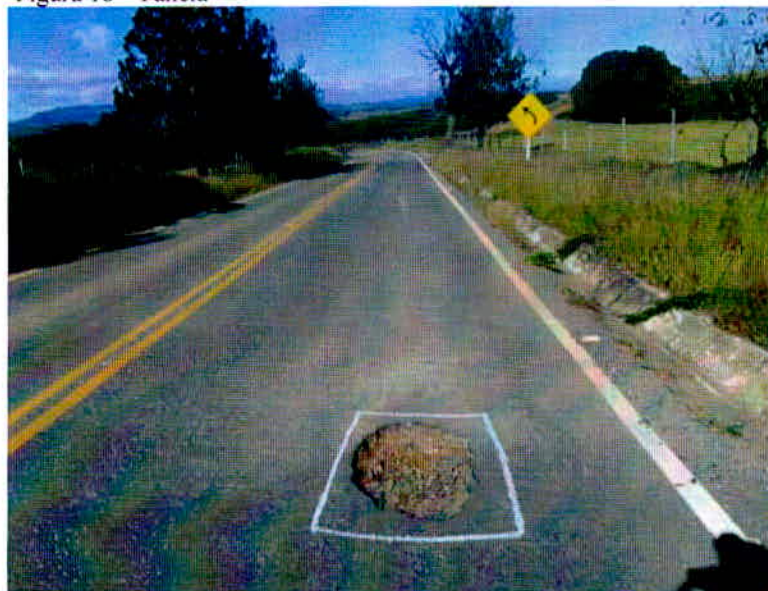
Figura 18 – Panela

De acordo com a Norma DNIT 005/2003-TER é uma “Cavidade que forma no revestimento por diversas causas (inclusive por falta de aderência entre camadas superpostas, causando o deslocamento das camadas), podendo alcançar as camadas inferiores do pavimento, provocando desagregação das camadas”. A Figura 18 representa esta patologia, no qual pode ser considerada a mais desconfortável e grave para a trafegabilidade.

Segundo Balbo (2007) esta patologia surge com a desagregação da capa do pavimento já trincado e evolução dos afundamentos e deslocamento do revestimento sobre os astigas bases e capas asfálticas.

Pinto e Preussler (2010) exemplifica como solução, a reparação da área degradada com remendo superficial ou profundo da panela.

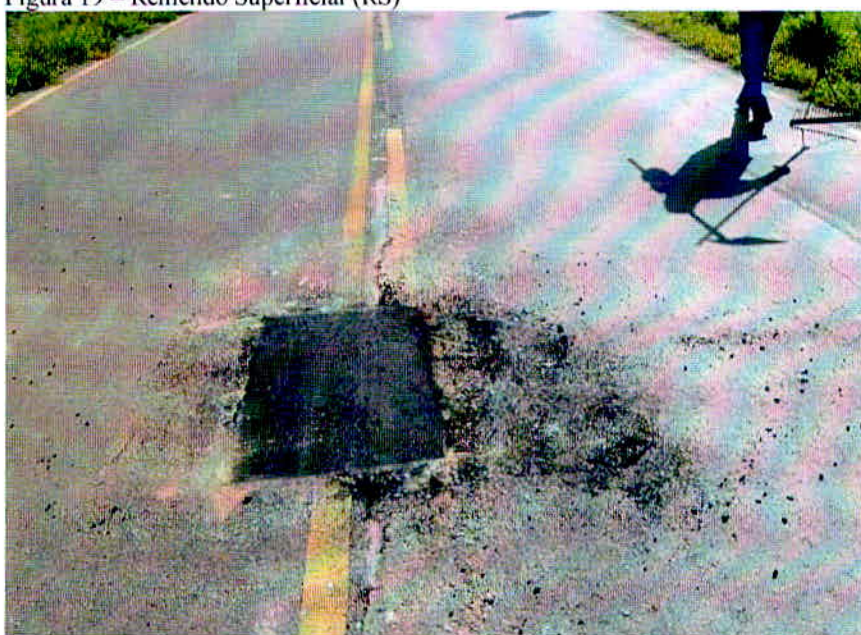
Figura 19 – Remendo Superficial (RS)

de pavimento nas operações chamadas de “tapa buraco”, visualizado na Figura 19, no qual a correção se torna um problema devido a má execução do serviço.

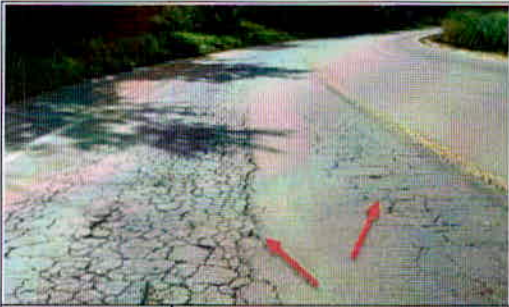
Valor de Serventia Atual (VSA)	
BR 491	
Varginha - Entr° BR-381 / MG-167 B	
REGISTRO DE PATOLOGIAS	
AVALIADOR:	Vinicius Cláudio Andrade Flores
TRECHO (km):	253,30 a 253,80
EXTENSÃO (m):	500,00
DATA:	abril-15

PATOLOGIAS	Trinca "Couro de Jacaré" com Erosão (JE)
PATOLOGIAS	Remendo (R) e Fissuras (FI)

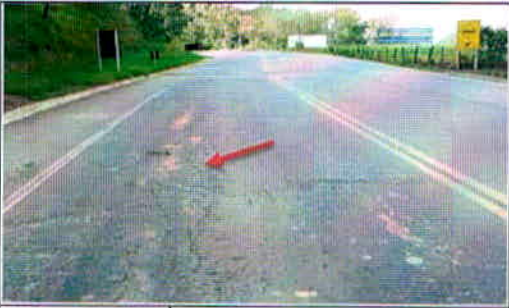
PATOLOGIAS	Fissuras (FI)
PATOLOGIAS	Trinca "Couro de Jacaré" com Erosão (JE)
PATOLOGIAS	
INDICE ADOTADO - VSA (0 a 5)	1,5
Valor de Serventia Atual (VSA)

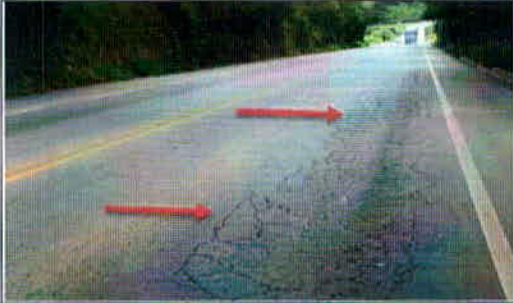
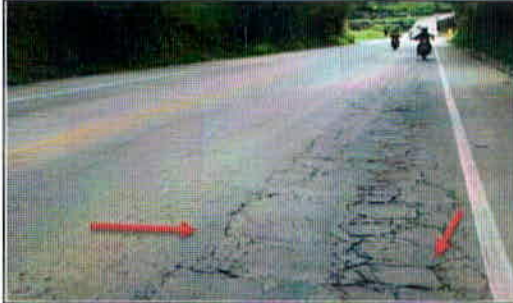
PATOLOGIAS	Trinca "Couro de Jacaré" sem Erosão (J)																																										
PATOLOGIAS	Trinca tipo "Bloco" com Erosão (TBE)

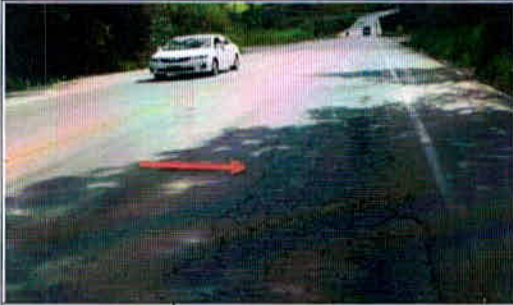
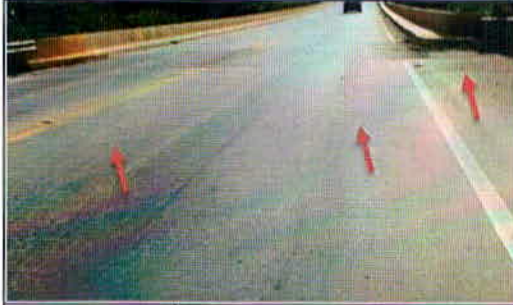
PATOLOGIAS	Trinca tipo "Bloco" com Erosão (TBE)																																										
PATOLOGIAS	Trinca Isolada Transversal Curta (TTC)																																										
PATOLOGIAS																																											
INDICE ADOTADO - VSA (0 a 5)																																											
1,8																																											
Valor de Serventia Atual (VSA)

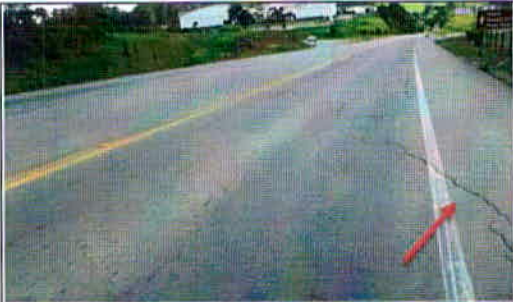
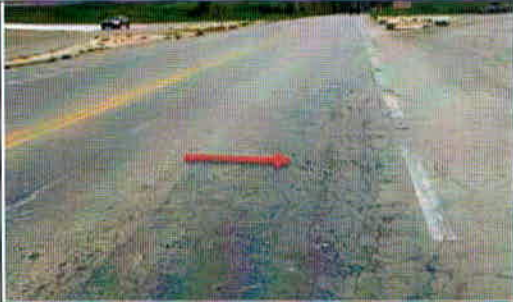
Valor de Serventia Atual (VSA)	
BR 491	
Varginha - Entr" BR-381 / MG-167 B	
REGISTRO DE PATOLOGIAS	
AVALIADOR:	Vinicius Claudio Andrade Flores
TRECHO (km):	254,80 a 255,30
EXTENSÃO (m):	500,00
DATA:	abril-15

PATOLOGIAS	Trinca Isolada Longitudinal Longa (TLL)
PATOLOGIAS	Fissuras (FI)

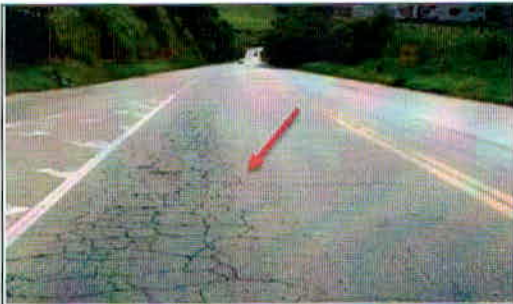
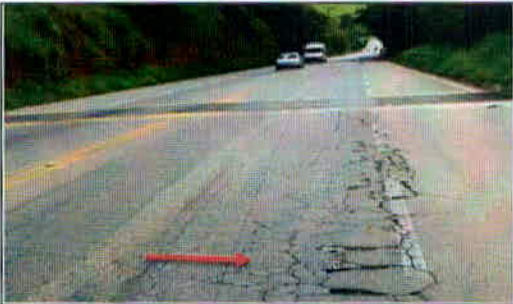
PATOLOGIAS	Trinca "Couro de Jacaré" sem Erosão (J)
PATOLOGIAS	Trinca "Couro de Jacaré" com Erosão (JE)
PATOLOGIAS	INDICE ADOTADO - VSA (0 a 5)
Fissuras (FI)	2,8
Trinca Isolada Transversal Curta (TTC)	
Trinca Isolada Transversal Longa (TTL)	
Trinca Isolada Longitudinal Curta (TLC)	
Trinca Isolada Longitudinal Longa (TLL)	
Trinca de Retração (TRR)	
Trinca "Couro de Jacaré" com Erosão (JE)	
Trinca "Couro de Jacaré" sem Erosão (J)	
Trinca tipo "Bloco" com Erosão (TBE)	
Trinca tipo "Bloco" sem Erosão (TB)	
Afundamento de Consolidação Local (ALC)	<p>Valor de Serventia Atual (VSA)</p>

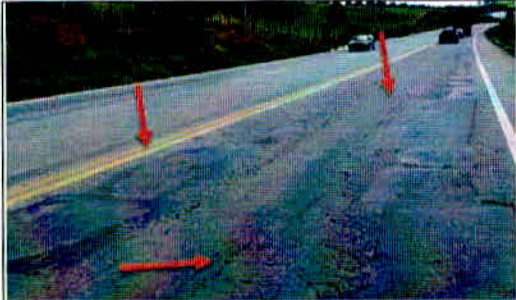
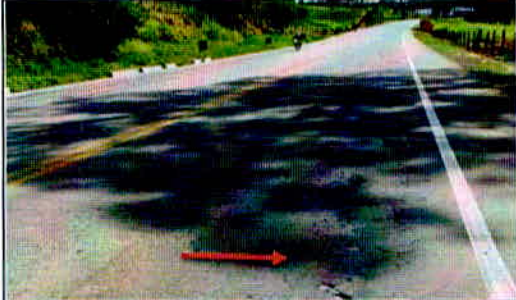
Valor de Serventia Atual (VSA)	
BR 491	
Varginha - Entrº BR-381 / MG-167 B	
REGISTRO DE PATOLOGIAS	
AVALIADOR:	Vinicius Claudio Andrade Flores
EXTENSÃO (m):	500,00
TRECHO (km):	255,30 a 255,80
DATA:	abril-15

PATOLOGIAS	Trinca "Couro de Jacaré" com Erosão (JE) e Remendo (R)

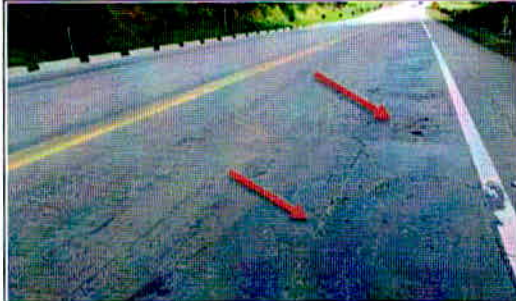
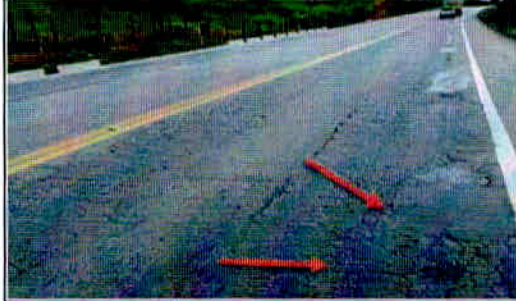
PATOLOGIAS	Trinca "Couro de Jacaré" com Erosão (JE) e Remendo (R)

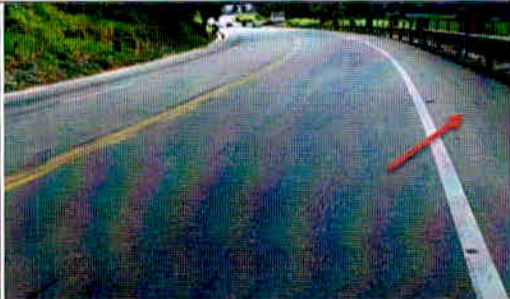
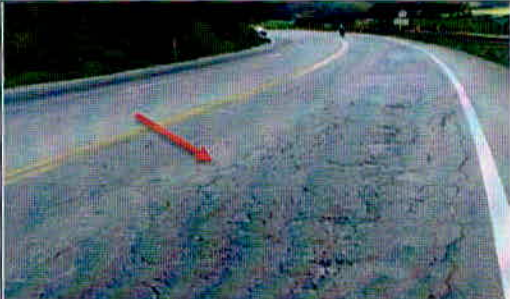
Valor de Serventia Atual (VSA)	
BR 491	
Varginha - Entr° BR-381 / MG-167 B	
REGISTRO DE PATOLOGIAS	
AVALIADOR:	Vinícius Cláudio Andrade Flores
TRECHO (km):	255,80 a 256,30
EXTENSÃO (m):	500,00
DATA:	abril-15

PATOLOGIAS	Trinca Isolada Longitudinal Longa (TLL)
PATOLOGIAS	Trinca "Couro de Jacaré" com Erosão (JE)

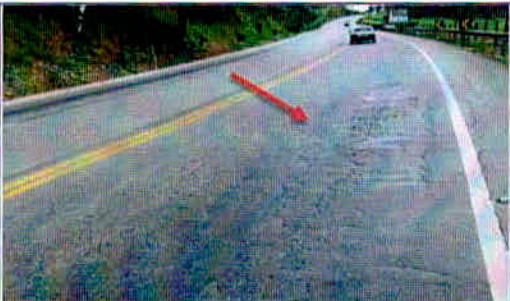
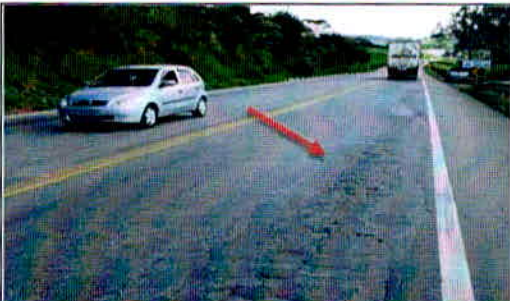
PATOLOGIAS	Trinca "Couro de Jacaré" com Erosão (JE)
PATOLOGIAS	Trinca "Couro de Jacaré" com Erosão (JE)
PATOLOGIAS	ÍNDICE ADOTADO - VSA (0 a 5)
Fissuras (FI)	2,1
Trinca Isolada Transversal Curta (TTC)	
Trinca Isolada Transversal Longa (TTL)	
Trinca Isolada Longitudinal Curta (TLC)	
Trinca Isolada Longitudinal Longa (TLL)	
Trinca de Retração (TRR)	
Trinca "Couro de Jacaré" com Erosão (JE)	
Trinca "Couro de Jacaré" sem Erosão (J)	
Trinca tipo "Bloco" com Erosão (TBE)	
Trinca tipo "Bloco" sem Erosão (TB)	
Afundamento de Consolidação Local (ALC)	
Afundamento de Consolidação de Trilha de Roda (ATL)

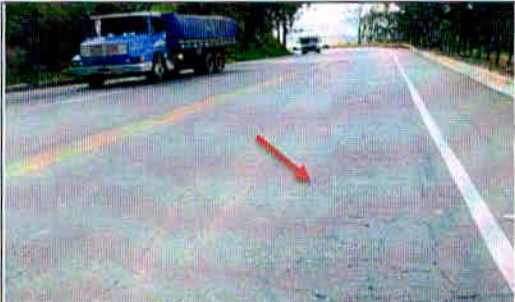
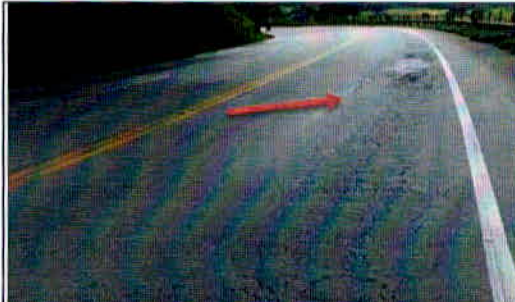
Valor de Serventia Atual (VSA)	
BR 491	
Varginha - Entrº BR-381 / MG-167 B	
REGISTRO DE PATOLOGIAS	
AVALIADOR:	Vinicius Cláudio Andrade Flores
TRECHO (km):	256,30 a 256,80
EXTENSÃO (m):	500,00
DATA:	abril-15

PATOLOGIAS	Fissuras (FI)
PATOLOGIAS	Trinca "Couro de Jacaré" com Erosão (JE)

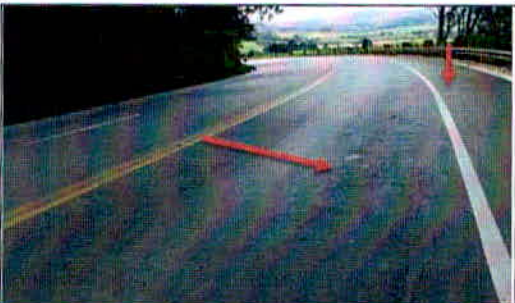
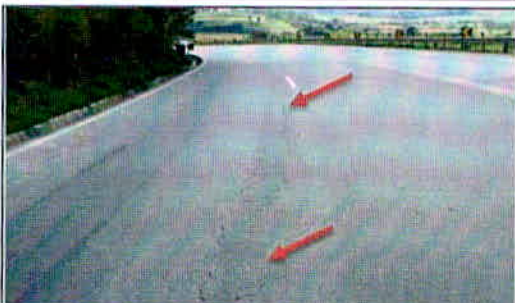
PATOLOGIAS	Fissuras (FI) e Trinca Isolada Longitudinal Longa (TLL)
PATOLOGIAS	Fissuras (FI) e Trinca Isolada Longitudinal Longa (TLL)
PATOLOGIAS	ÍNDICE ADOTADO - VSA (0 a 5)
Fissuras (FI)	2,4
Trinca Isolada Transversal Curta (TTC)	
Trinca Isolada Transversal Longa (TTL)	
Trinca Isolada Longitudinal Curta (TLC)	
Trinca Isolada Longitudinal Longa (TLL)	
Trinca de Retração (TRR)	
Trinca "Couro de Jacaré" com Erosão (JE)	
Trinca "Couro de Jacaré" sem Erosão (J)	
Trinca tipo "Bloco" com Erosão (TBE)	
Trinca tipo "Bloco" sem Erosão (TB)	
Afundamento de Consolidação Local (ALC)	<p style="text-align: center;">Valor de Serventia Atual (VSA)</p>

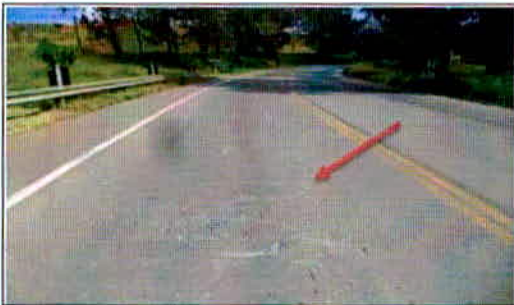
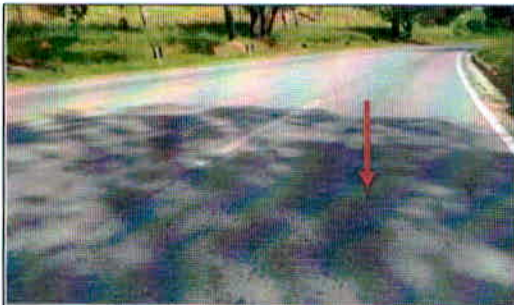
Valor de Serventia Atual (VSA)	
BR 491	
Varginha - Entr° BR-381 / MG-167 B	
REGISTRO DE PATOLOGIAS	
AVALIADOR:	Vinicius Cláudio Andrade Flores
EXTENSÃO (m):	500,00
TRECHO (km):	259,30 a 259,80
DATA:	abril-15

PATOLOGIAS	Trinca tipo "Bloco" sem Erosão (TB)
PATOLOGIAS	Trinca Isolada Transversal Curta (TTC)

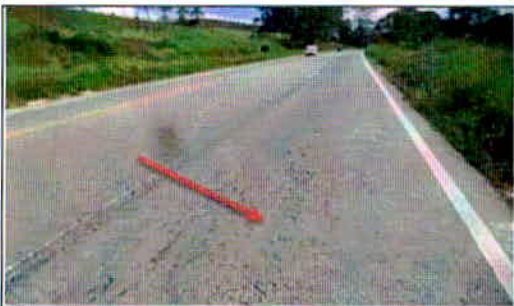
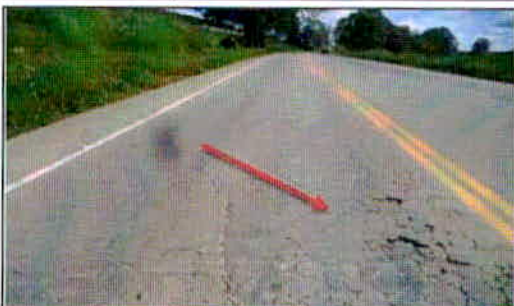
PATOLOGIAS	Trinca "Couro de Jacaré" sem Erosão (J)
PATOLOGIAS	Trinca "Couro de Jacaré" com Erosão (JE)
PATOLOGIAS	ÍNDICE ADOTADO - VSA (0 a 5)
Fissuras (FI)	3
Trinca Isolada Transversal Curta (TTC)	
Trinca Isolada Transversal Longa (TTL)	
Trinca Isolada Longitudinal Curta (TLC)	
Trinca Isolada Longitudinal Longa (TLL)	
Trinca de Retração (TRR)	
Trinca "Couro de Jacaré" com Erosão (JE)	
Trinca "Couro de Jacaré" sem Erosão (J)	
Trinca tipo "Bloco" com Erosão (TBE)	
Trinca tipo "Bloco" sem Erosão (TB)	
Afundamento de Consolidação Local (ALC)	
Afundamento de Consolidação de Trilho de Roda (ATL)

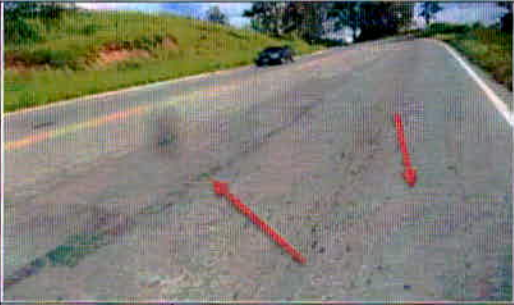
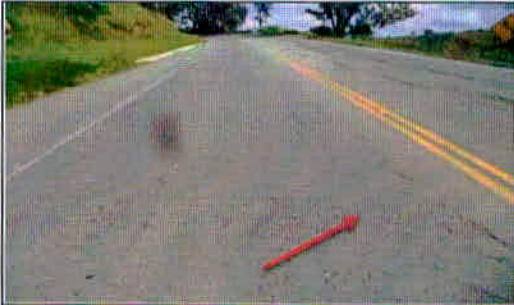
Valor de Serventia Atual (VSA)	
BR 491	
Varginha - Entrº BR-381 / MG-167 B	
REGISTRO DE PATOLOGIAS	
AVALIADOR:	Vinicius Cláudio Andrade Flores
EXTENSÃO (m):	500,00
TRECHO (km):	259,80 a 260,30
DATA:	abril-15

PATOLOGIAS	Fissuras (FI) e Remendo (R)

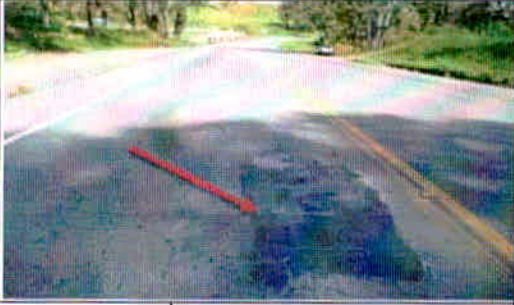
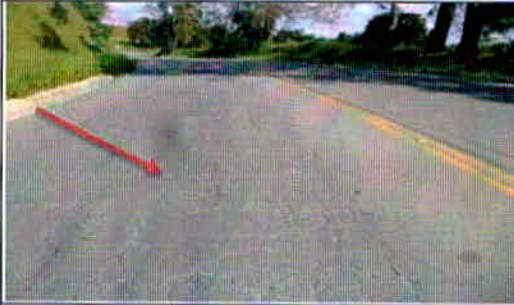
PATOLOGIAS	Trinca tipo "Bloco" sem Erosão (TB)
PATOLOGIAS	Trinca tipo "Bloco" sem Erosão (TB)

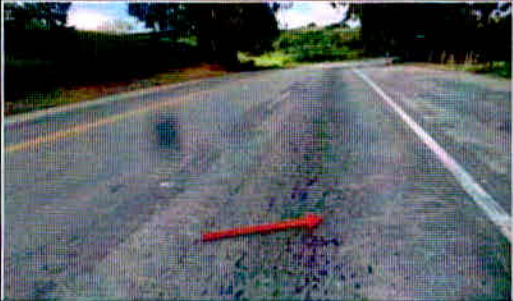
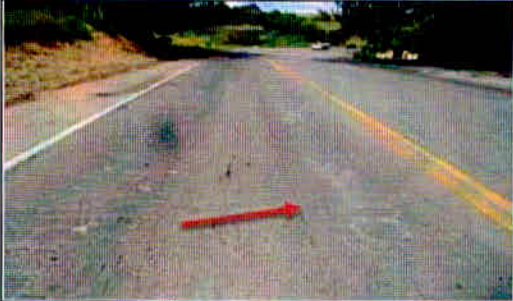
PATOLOGIAS	Trinca tipo "Bloco" sem Erosão (TB)
PATOLOGIAS	Trinca tipo "Bloco" sem Erosão (TB)

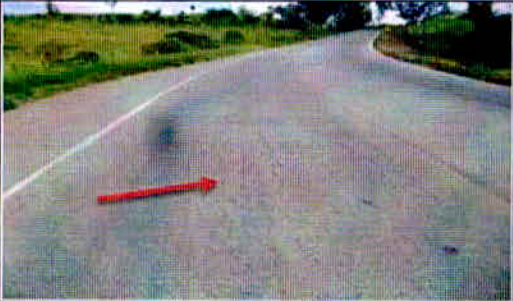
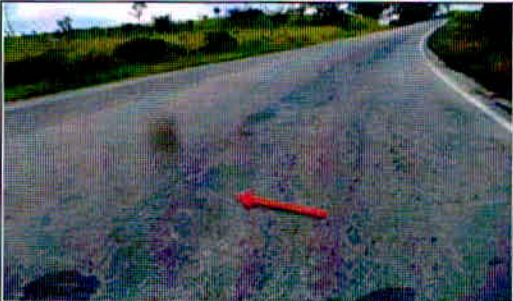
PATOLOGIAS	Fissuras (FI)
PATOLOGIAS	Fissuras (FI)
PATOLOGIAS	INDICE ADOTADO - VSA (0 a 5)
Fissuras (FI)	2,5
Trinca Isolada Transversal Curta (TTC)	
Trinca Isolada Transversal Longa (TTL)	
Trinca Isolada Longitudinal Curta (TLC)	
Trinca Isolada Longitudinal Longa (TLL)	
Trinca de Retração (TRR)	
Trinca "Couro de Jacaré" com Erosão (JE)	
Trinca "Couro de Jacaré" sem Erosão (J)	
Trinca tipo "Bloco" com Erosão (TBE)	
Trinca tipo "Bloco" sem Erosão (TB)	
Afundamento de Consolidação Local (ALC)	
Afundamento de Consolidação de Trilho de Roda (ATL)	
Afundamento Plástico Local (ALC)	
Afundamento Plástico da Trilha de Roda (ATP)

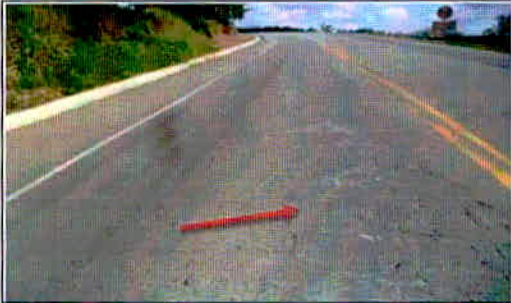
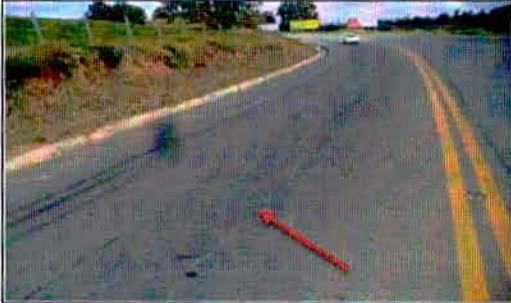
PATOLOGIAS	Trinca "Couro de Jacaré" com Erosão (JE)
PATOLOGIAS	Fissuras (FI)

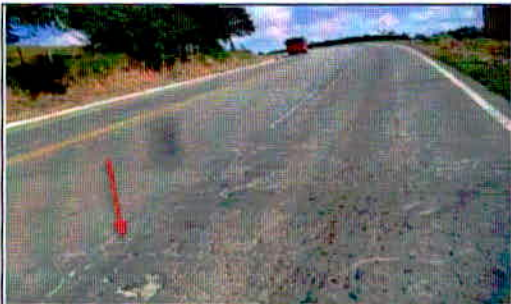
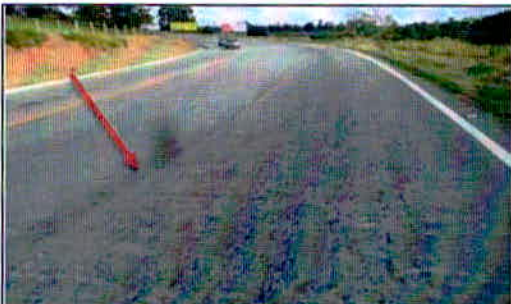
PATOLOGIAS	Trinca "Couro de Jacaré" com Erosão (JE)
PATOLOGIAS	Trinca "Couro de Jacaré" sem Erosão (J)
PATOLOGIAS	ÍNDICE ADOTADO - VSA (0 a 5)
Fissuras (FI)	2,9
Trinca Isolada Transversal Curta (TTC)	
Trinca Isolada Transversal Longa (TTL)	
Trinca Isolada Longitudinal Curta (TLC)	
Trinca Isolada Longitudinal Longa (TLL)	
Trinca de Retração (TRR)	<div style="text-align: center;"> <p>Valor de Serventia Atual (VSA)</p>

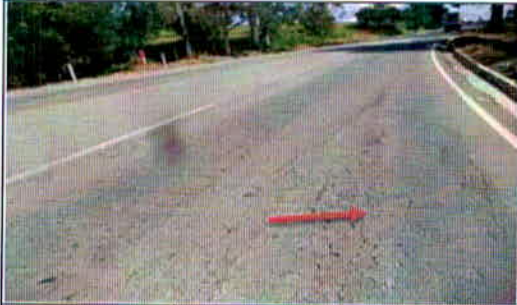
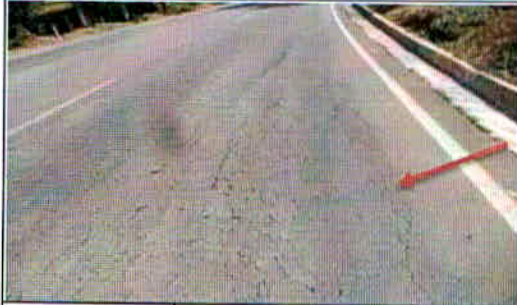
PATOLOGIAS	Afundamento de Consolidação Local (ALC)
PATOLOGIAS	Afundamento de Consolidação Local (ALC)

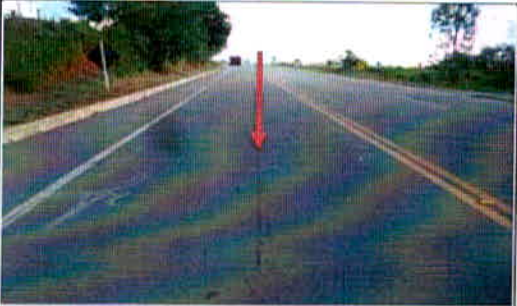
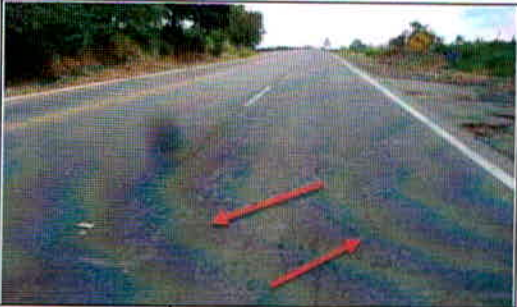
PATOLOGIAS	Trinca Isolada Transversal Curta (TTC)
PATOLOGIAS	Trinca "Couro de Jacaré" sem Erosão (J)
PATOLOGIAS	INDICE ADOTADO - VSA (0 a 5)
Fissuras (FI)	3
Trinca Isolada Transversal Curta (TTC)	
Trinca Isolada Transversal Longa (TTL)	
Trinca Isolada Longitudinal Curta (TLC)	
Trinca Isolada Longitudinal Longa (TLL)	
Trinca de Retração (TRR)	
Trinca "Couro de Jacaré" com Erosão (JE)	
Trinca "Couro de Jacaré" sem Erosão (J)	
Trinca tipo "Bloco" com Erosão (TBE)	
Trinca tipo "Bloco" sem Erosão (TB)	
Afundamento de Consolidação Local (ALC)	<p style="text-align: center;">Valor de Serventia Atual (VSA)</p>

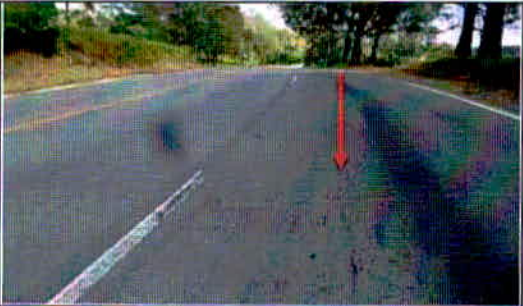
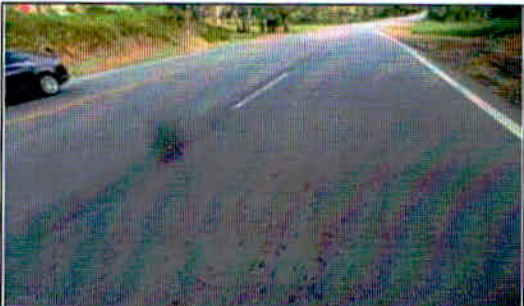
PATOLOGIAS	Trinca Isolada Transversal Curta (TTC)
PATOLOGIAS	SEM PATOLOGIA NO REVESTIMENTO
PATOLOGIAS	
Fissuras (FI)	3
Trinca Isolada Transversal Curta (TTC)	
Trinca Isolada Transversal Longa (TTL)	
Trinca Isolada Longitudinal Curta (TLC)	
Trinca Isolada Longitudinal Longa (TLL)	
Trinca de Retração (TRR)	
Trinca "Couro de Jacaré" com Erosão (JE)	
Trinca "Couro de Jacaré" sem Erosão (J)	
Trinca tipo "Bloco" com Erosão (TBE)	
Trinca tipo "Bloco" sem Erosão (TB)	
Afundamento de Consolidação Local (ALC)	<p>Valor de Serventia Atual (VSA)</p>

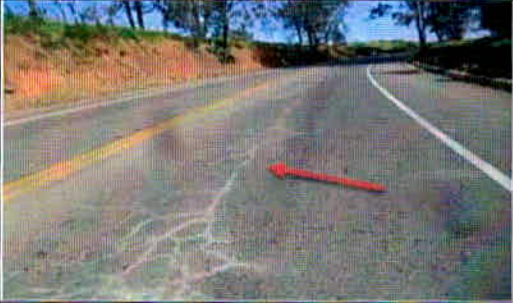
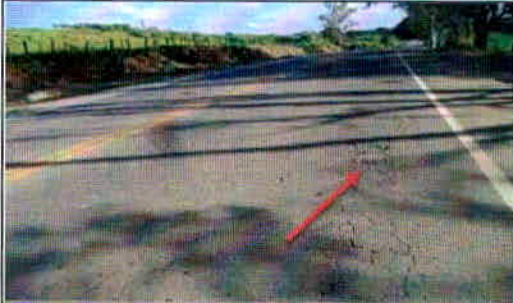
PATOLOGIAS Trinca Isolada Longitudinal Longa (TLL)	PATOLOGIAS Trinca "Couro de Jacaré" com Erosão (JE)

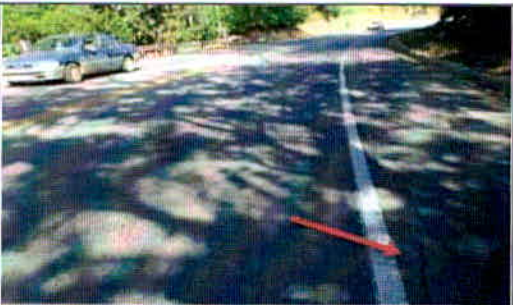
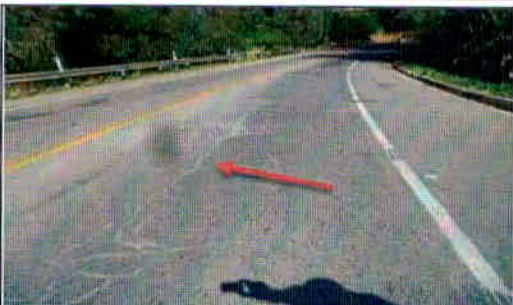
PATOLOGIAS Trinca Isolada Longitudinal Longa (TLL)	PATOLOGIAS Trinca Isolada Longitudinal Longa (TLL)
PATOLOGIAS	INDICE ADOTADO - VSA (0 a 5)
Fissuras (FI) Trinca Isolada Transversal Curta (TTC) Trinca Isolada Transversal Longa (TTL) Trinca Isolada Longitudinal Curta (TLC) Trinca Isolada Longitudinal Longa (TLL) Trinca de Retração (TRR) Trinca "Couro de Jacaré" com Erosão (JE) Trinca "Couro de Jacaré" sem Erosão (J) Trinca tipo "Bloco" com Erosão (TBE) Trinca tipo "Bloco" sem Erosão (TB) Afundamento de Consolidação Local (ALC) Afundamento de Consolidação de Trilho de Roda (ATL) Afundamento Plástico Local (ALC) Afundamento Plástico da Trilha de Roda (ATP) Ondulações (O) Escorregamento (E) Exsudação (EX) Desgaste (D) Panela (P) Remendo (R)	<div style="font-size: 2em; font-weight: bold;">2,2</div> <div style="text-align: center; color: red; font-weight: bold;"> Valor de Serventia Atual (VSA) </div>

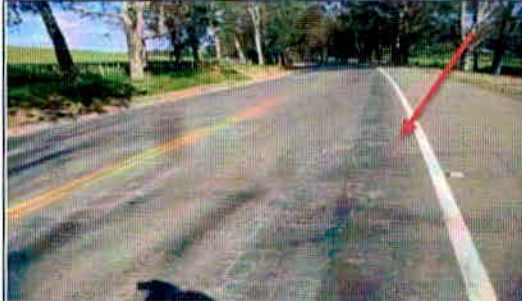
PATOLOGIAS	Trinca tipo "Bloco" sem Erosão (TB)

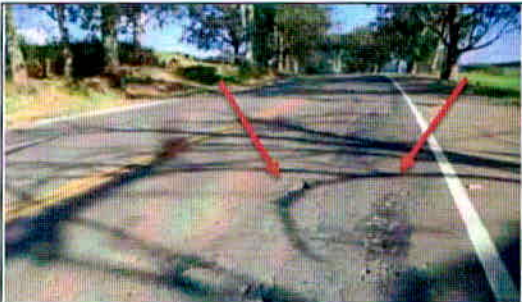
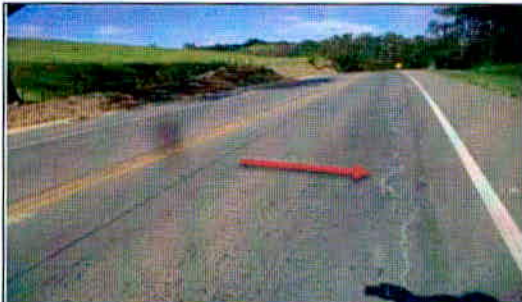
PATOLOGIAS	Remendo (R) e Painela (P)
PATOLOGIAS	Trinca Isolada Longitudinal Longa (TLL)
PATOLOGIAS	ÍNDICE ADOTADO - VSA (0 a 5)
Fissuras (FI)	1,9
Trinca Isolada Transversal Curta (TTC)	
Trinca Isolada Transversal Longa (TTL)	
Trinca Isolada Longitudinal Curta (TLC)	
Trinca Isolada Longitudinal Longa (TLL)	
Trinca de Retração (TRR)	
Trinca "Couro de Jacaré" com Erosão (JE)	
Trinca "Couro de Jacaré" sem Erosão (J)	
Trinca tipo "Bloco" com Erosão (TBE)	
Trinca tipo "Bloco" sem Erosão (TB)	
Afundamento de Consolidação Local (ALC)	
Afundamento de Consolidação de Trilho de Roda (ATL)	
Afundamento Plástico Local (ALC)	
Afundamento Plástico da Trilha de Roda (ATP)

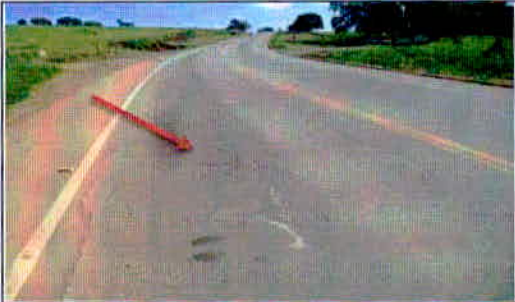
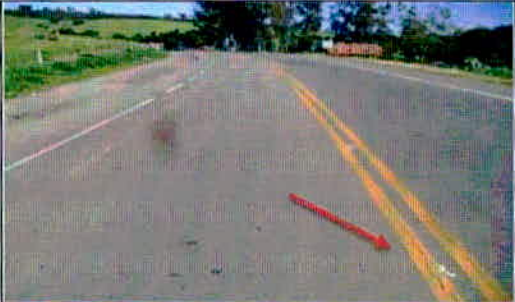
PATOLOGIAS	Trinca Isolada Transversal Curta (TTC)
PATOLOGIAS	Trinca Isolada Longitudinal Curta (TLC)

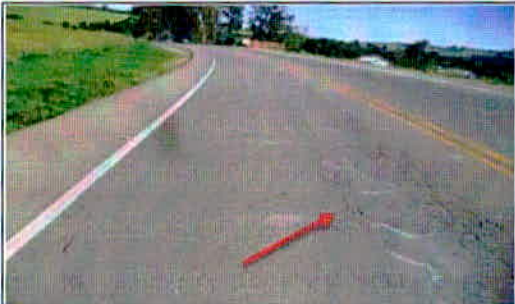
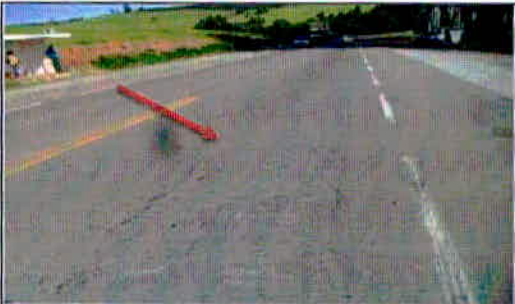
PATOLOGIAS	Trinca Isolada Transversal Curta (TTC)
PATOLOGIAS	Trinca "Couro de Jacaré" sem Erosão (J)
PATOLOGIAS	ÍNDICE ADOTADO - VSA (0 a 5)
Fissuras (FI)	2,7
Trinca Isolada Transversal Curta (TTC)	
Trinca Isolada Transversal Longa (TTL)	
Trinca Isolada Longitudinal Curta (TLC)	
Trinca Isolada Longitudinal Longa (TLL)	
Trinca de Retração (TRR)	
Trinca "Couro de Jacaré" com Erosão (JE)	
Trinca "Couro de Jacaré" sem Erosão (J)	
Trinca tipo "Bloco" com Erosão (TBE)	
Trinca tipo "Bloco" sem Erosão (TB)	
Afundamento de Consolidação Local (ALC)	
Afundamento de Consolidação de Trilho de Roda (ATL)

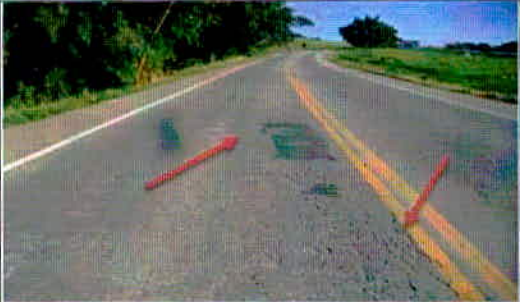
PATOLOGIAS	Trinca "Couro de Jacaré" com Erosão (JE) e Remendo (R)

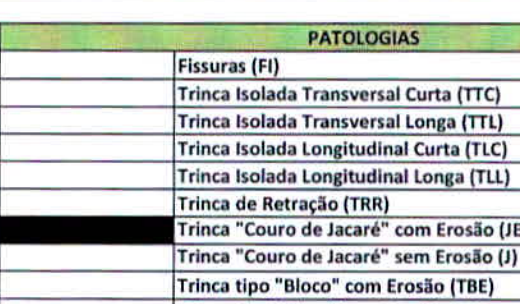
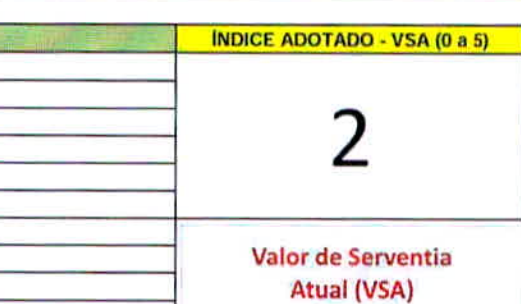
PATOLOGIAS	Afundamento de Consolidação de Trilho de Roda (ATL) e Remendo (R)
PATOLOGIAS	
Fissuras (FI)	INDICE ADOPTADO - VSA (0 a 5)
Trinca Isolada Transversal Curta (TTC)	
Trinca Isolada Transversal Longa (TTL)	
Trinca Isolada Longitudinal Curta (TLC)	
Trinca Isolada Longitudinal Longa (TLL)	
Trinca de Retração (TRR)	
Trinca "Couro de Jacaré" com Erosão (JE)	
Trinca "Couro de Jacaré" sem Erosão (J)	
Trinca tipo "Bloco" com Erosão (TBE)	
Trinca tipo "Bloco" sem Erosão (TB)	
Afundamento de Consolidação Local (ALC)	
Afundamento de Consolidação de Trilho de Roda (ATL)

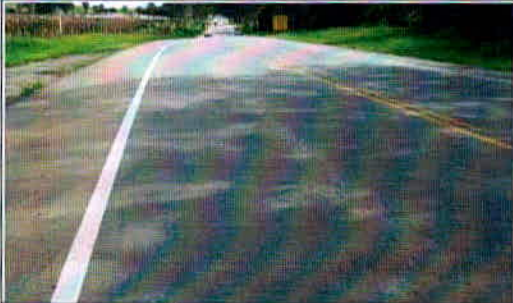
PATOLOGIAS SEM PATOLOGIA NO REVESTIMENTO

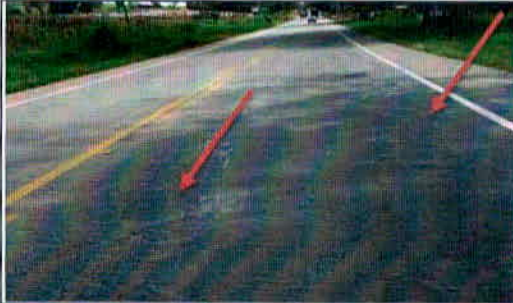
PATOLOGIAS Trinca "Couro de Jacaré" sem Erosão (J) e Remendo (R)

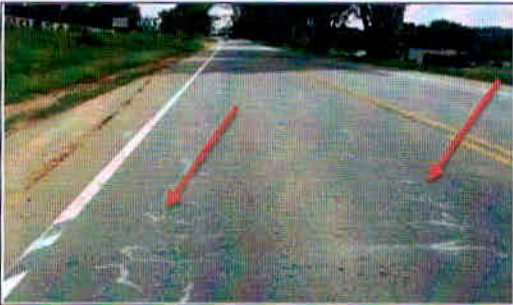
PATOLOGIAS Trinca Isolada Longitudinal Curta (TLC)

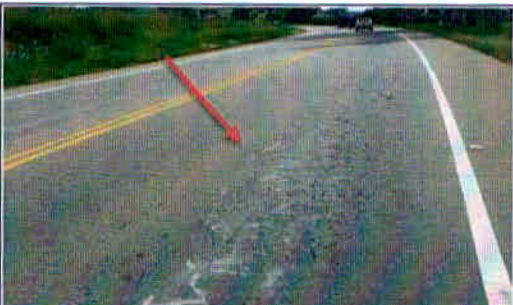
PATOLOGIAS Trinca "Couro de Jacaré" com Erosão (JE)

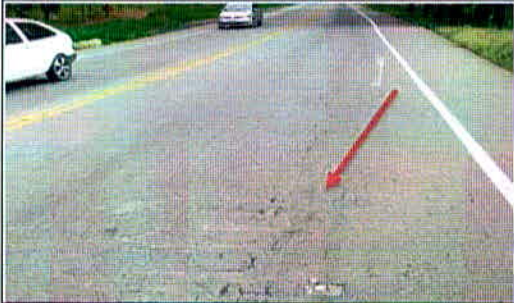
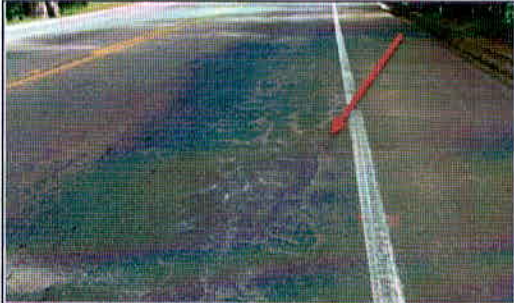
PATOLOGIAS Trinca "Couro de Jacaré" sem Erosão (J)	PATOLOGIAS Trinca "Couro de Jacaré" sem Erosão (J)

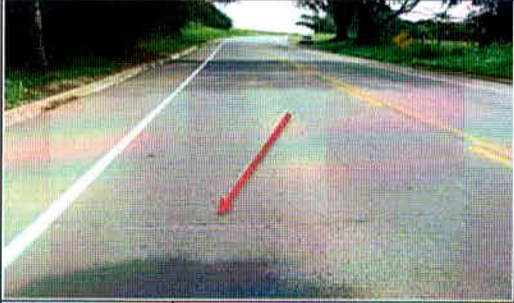
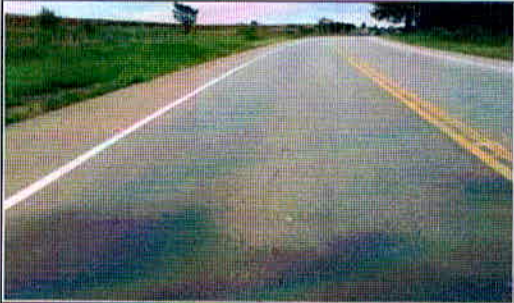
PATOLOGIAS Trinca Isolada Transversal Curta (TTC)	PATOLOGIAS SEM PATOLOGIA NO REVESTIMENTO
PATOLOGIAS	ÍNDICE ADOTADO - VSA (0 a 5)
Fissuras (FI) Trinca Isolada Transversal Curta (TTC) Trinca Isolada Transversal Longa (TTL) Trinca Isolada Longitudinal Curta (TLC) Trinca Isolada Longitudinal Longa (TLL) Trinca de Retração (TRR) Trinca "Couro de Jacaré" com Erosão (JE) Trinca "Couro de Jacaré" sem Erosão (J) Trinca tipo "Bloco" com Erosão (TBE) Trinca tipo "Bloco" sem Erosão (TB) Afundamento de Consolidação Local (ALC) Afundamento de Consolidação de Trilho de Roda (ATL) Afundamento Plástico Local (ALC) Afundamento Plástico da Trilha de Roda (ATP) Ondulações (O) Escorregamento (E) Exsudação (EX) Desgaste (D) Panela (P) Remendo (R)	<div style="font-size: 2em; font-weight: bold;">2,8</div> <div style="text-align: center; margin-top: 10px;"> Valor de Serventia Atual (VSA)

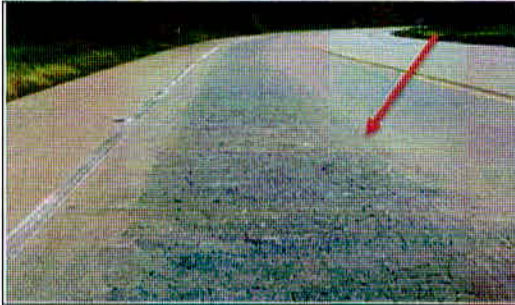
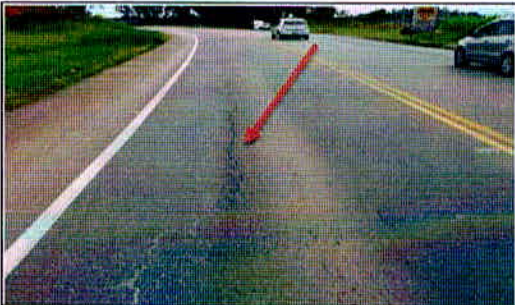
PATOLOGIAS	Trinca "Couro Jacaré" sem Erosão

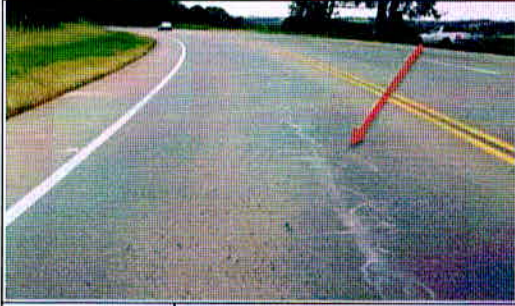
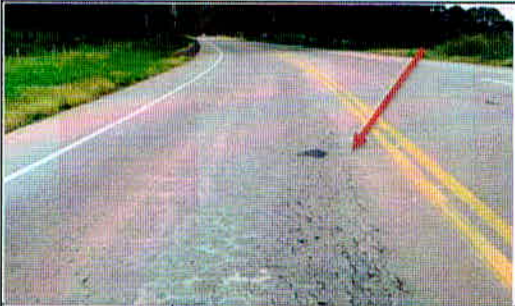
PATOLOGIAS	Trinca Isolada Transversal Curta (TTC)
PATOLOGIAS	Trinca "Couro de Jacaré" sem Erosão (J)
PATOLOGIAS	ÍNDICE ADOTADO - VSA (0 a 5)
Fissuras (FI)	2
Trinca Isolada Transversal Curta (TTC)	
Trinca Isolada Transversal Longa (TTL)	
Trinca Isolada Longitudinal Curta (TLC)	
Trinca Isolada Longitudinal Longa (TLL)	
Trinca de Retração (TRR)	
Trinca "Couro de Jacaré" com Erosão (JE)	
Trinca "Couro de Jacaré" sem Erosão (J)	
Trinca tipo "Bloco" com Erosão (TBE)	
Trinca tipo "Bloco" sem Erosão (TB)	
Afundamento de Consolidação Local (ALC)	<p style="color: red; text-align: center;">Valor de Serventia Atual (VSA)</p>
