**IMPLANTAÇÃO DO SELO HIDRÁULICO EM UNIDADES GERADORAS**  
**VERTICAIS: estudo de caso da Usina hidrelétrica de Itutinga-MG**

Monografia apresentada ao curso de Engenharia Mecânica do Centro Universitário do Sul de Minas como pré-requisito para obtenção do grau de bacharelado em Engenharia Mecânica, sob orientação da Professora Dra. Deborah Reis Alvarenga Romano.

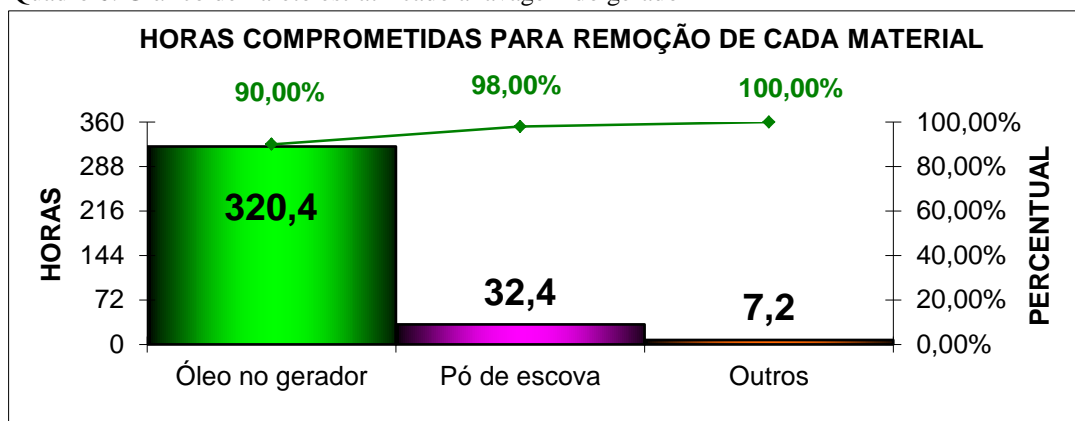
Quadro 6: Gráfico de Pareto estratificado a lavagem do gerador

É possível visualizar que das 360 horas, 320,4 horas são referentes à lavagem do gerador em função da impregnação de óleo, onde se conclui que este é o principal fator de parada de máquina.

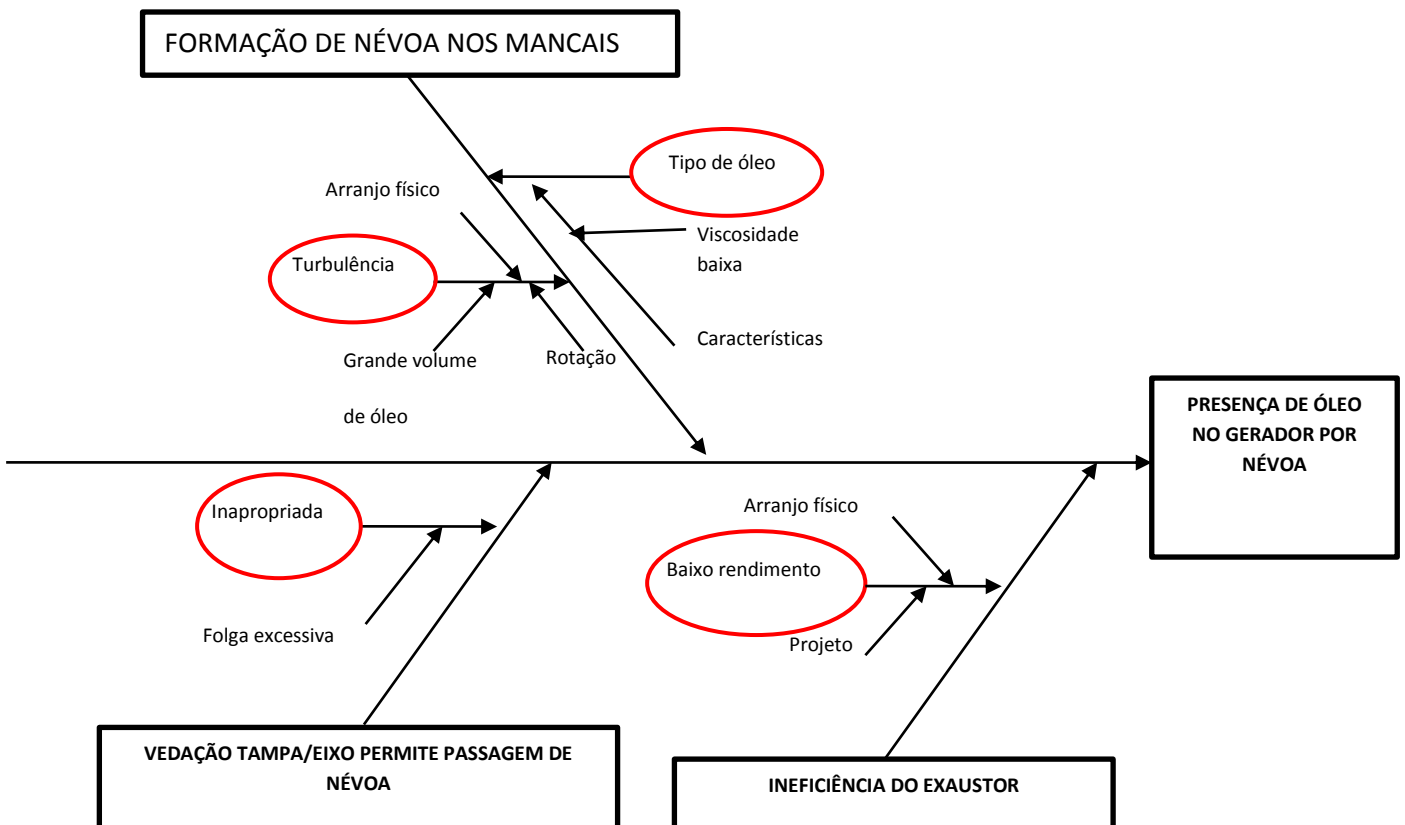
Figura 5 – Diagrama de causa e efeito

Baseado nas informações levantadas, conclui se que a névoa de óleo gerada no interior dos mancais é inerente ao processo de geração de energia elétrica.
