IDENTIFICAÇÃO DE DANOS EM UMA ESTRUTURA DE PAVIMENTO FLEXÍVEL ENTRE OS KMS 833 +500 AO KM 833+000 PISTA NORTE DA RODOVIA FERNÃO DIAS BR-381

O objetivo desse estudo foi a investigação dos tipos de danos causados ao pavimento flexível. O bom planejamento sobre a pavimentação flexível entre os Kms 833 +500 ao Km 833+000 no sentido da Pista Norte da Rodovia Fernão Dias BR – 381 nos quais permitiram o desenvolvimento da pesquisa na busca de soluções que pudessem ser implementadas com os instrumentos já percorridos nos métodos. Neste estudo de caso, foi proposta uma breve descrição dos tipos de danos causados no pavimento flexível, suas respectivas causas e, após identificado o problema recorrente no pavimento, foi proposta uma Recuperação do Pavimento em todo trecho que corresponde aos KMs 833+500 e o 833+000 da pista norte da Rodovia Fernão Dias. Avaliando todo o cenário, utilizou-se a estratégia de manter a manutenção do trecho supramencionado até chegar a uma conclusão do que poderia ser feito para sanar os danos ao pavimento neste local. A solução para a recuperação do pavimento entre os Kms 833+500 e o Km 833+000 Pista Norte onde encontrava-se com trincas, buracos e bombeamento de

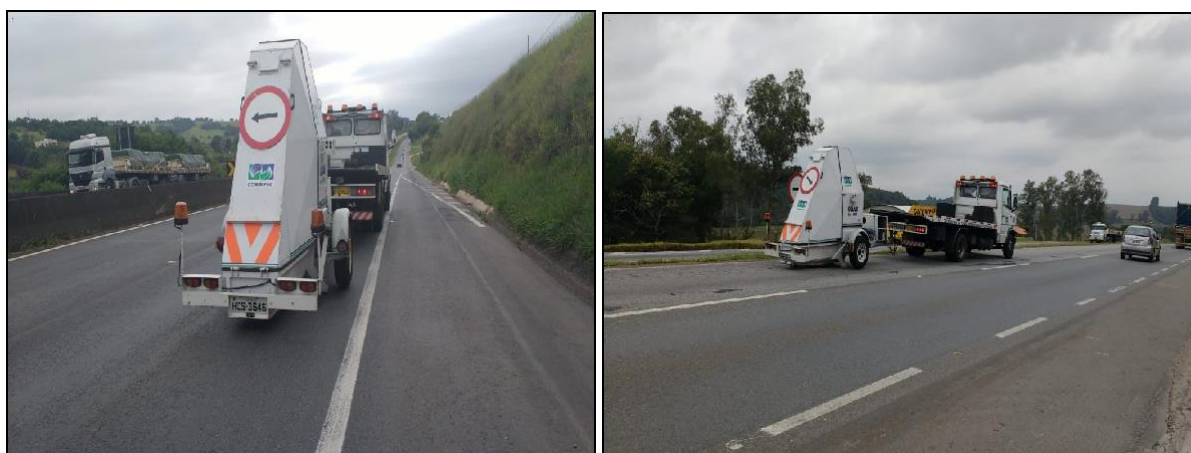
Figura 5 e 6 – FWD(Falling Weight Deflectometer)

Tal condição foi despontada com o ensaio FWD que é um equipamento para se conhecer a bacia de deflexão, de pavimentos rígidos e flexíveis que vai simular o impacto de uma roda em movimento utilizando a aplicação de uma dinâmica de cargas.

Após realizado o ensaio FWD, verificou-se que a sub base do trecho estudado está comprometida. Podendo ser realizado então duas Fresagens Funcionais de 5cm cada, como podemos observar nas figuras 7 e 8 ou realizar diretamente uma Fresagem Estrutural de 10cm como observa-se nas figuras 9, 10 e 11. Com o resultado do FWD em mãos, foi solicitado diretamente uma Fresagem Estrutural de 10cm, onde podemos observar e comprovar pelas figuras 9, 10 e 11, que a base estava com trincas e bombeamento de finos.

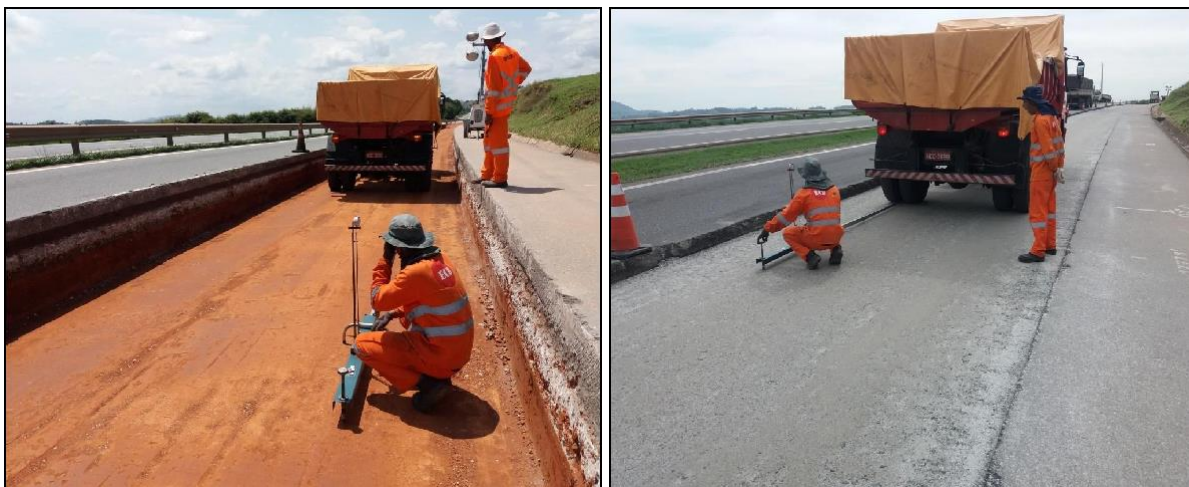
Figura 12 e 13 – Ensaio de Viga de Benkelman

Diante disso, compreende-se e analisa-se que possíveis problemas diagnosticados com a pavimentação entre os Kms 833+500 e o Km 833+000 PN apresentaram muitas falhas, sendo necessário realizar um período de análise do projeto de pavimentação com o tráfego real para a manutenção.

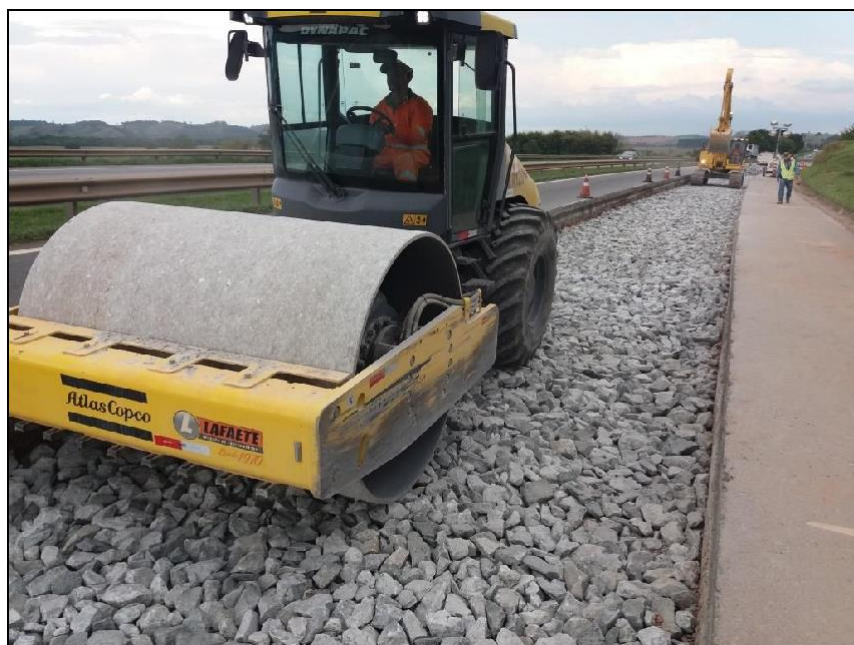
Figura 14 – Aplicação de Macadame

Deste modo, a aplicação do macadame na imagem mostra o preparo encobrendo as patologias que foram denotadas durante o estudo e tendem a reforçar a base e sub-base já

A solução encontrada para recuperar o pavimento entre os Kms 833+500 e o Km 833+000 Pista Norte que estava com trincas, buracos e bombeamento de finos, foi a reconstrução, desde a sua base até a faixa de rolamento. O processo de reconstrução é moroso, porém inevitável neste trecho, uma vez que o pavimento estudado foi construído a mais de 10 anos e cumpriu seu objetivo até então.

Na figura 14, a aplicação de macadame atende às diretrizes propostas da pavimentação local como discorrido abaixo:

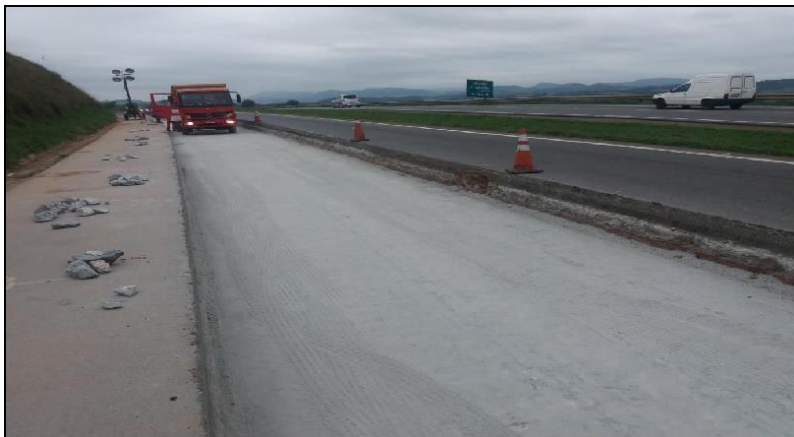
Figura 15 - Aplicação de BGS

E conforme as observações no local realizadas através da figura 15, entende-se que a espessura de 18 cm continua sendo a base principal para a pavimentação determinada neste estudo.

Aplicação de BGS: BGS é aplicado em cima de cada camada de macadame seco fazendo o seu travamento para diminuir a sua movimentação, ou seja, diminui a sua deflexão.
