**ADEQUAÇÃO DA OBRA DO CONDOMÍNIO MARIA REZENDE BRAGA A
NORMA REGULAMENTADORA 35**

Trabalho de Conclusão de Curso apresentado ao curso de Engenharia Civil do Centro Universitário do Sul de Minas – UNIS/MG, como pré-requisito para obtenção de crédito na disciplina de TCC 2, sob orientação da Prof^a. Ms. Ivana Prado de Vasconcelos.

Este trabalho apresenta a adequação da obra do Condomínio Maria Rezende Braga, situado em Varginha/MG, às normas citadas, com a finalidade de atender as exigências do Ministério do Trabalho e Emprego. A obra é composta por dois prédios, sendo estes divididos em um andar destinado a lojas comerciais, dois níveis de estacionamento, um nível de área de lazer e onze pavimentos tipo, sendo quatro apartamentos por andar, totalizando 88 apartamentos. O sistema construtivo utilizado nos quatro primeiros pavimentos é o concreto armado, e nos demais alvenaria estrutural.

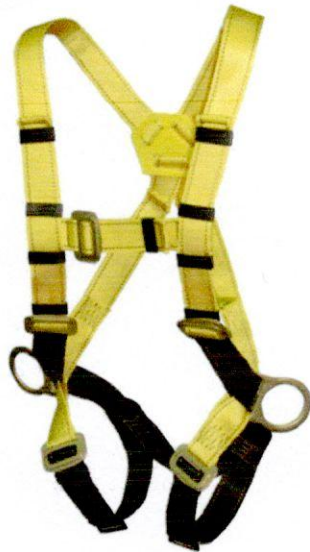
Figura 23 – Execução dos cabos guia.

Segue abaixo imagem ilustrativa do Equipamento de Proteção Individual (EPI), onde é obrigatório na obra o cinto tipo paraquedista para maior segurança dos trabalhadores.

De acordo com o item 35.5.3 da NR-35 o cinto de segurança deve ser do tipo paraquedista e dotado de dispositivo para conexão em sistema de ancoragem. O trabalhador deve permanecer conectado ao sistema de ancoragem durante todo o período de exposição ao risco de queda.

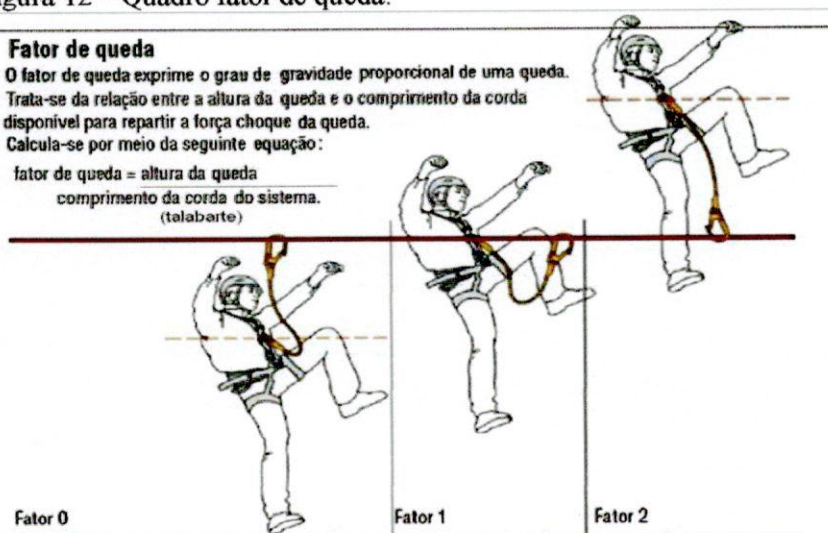
Calcula-se por meio da seguinte equação:

$$\text{fator de queda} = \frac{\text{altura da queda}}{\text{comprimento da corda do sistema. (talabarte)}}$$

Na obra foi adotado como condição obrigatória de trabalho em altura, cinto de segurança tipo paraquedista com talabarte de no máximo 0,90 m de comprimento.
