AVALIAÇÃO DA EFICIÊNCIA DE UM SELANTE REPARADOR DE FUROS EM PNEUS NA MANUTENÇÃO DA PRESSÃO DE INFLAÇÃO PÓS-REPARO

EVALUATION OF THE EFFECTIVENESS OF A PUNCTURE SEALANT IN MAINTAINING INFLATION PRESSURE POST-REPAIR

Este trabalho aborda a eficiência de um selante para reparo de furos em um pneu automotivo na manutenção da pressão de inflação após ser reparado com a sua aplicação. A pressão adequada dos pneus possui um papel fundamental na segurança rodoviária, no desempenho da condução, na economia de custos e na sustentabilidade. Para avaliar a eficiência do selante em questão, uma metodologia acessível e econômica foi empregada. Um pneu com selante reparador no seu interior foi furado com um prego. Após esse evento, a pressão do pneu foi monitorada ao longo do tempo. Os resultados revelaram que o pneu reparado com o selante apresentou pressão de inflação estável. Isso indica que o selante selecionado foi eficiente na manutenção da pressão após o reparo do furo. A aplicação bem-sucedida do selante pode oferecer vantagens significativas. No entanto, os selantes de forma geral têm limitações e podem não ser eficazes em todos os cenários, especialmente em danos mais severos nos pneus

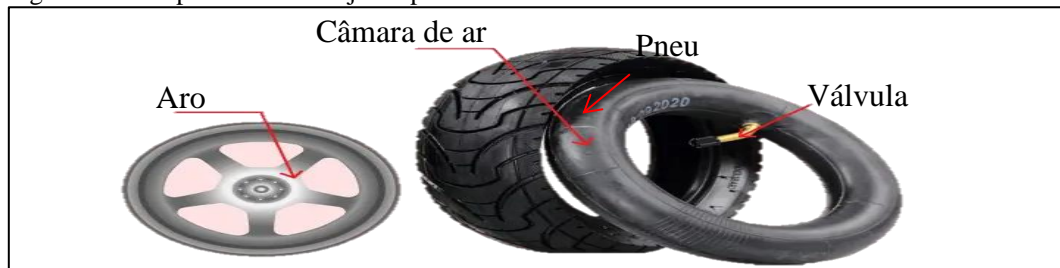
Na Figura 1, é possível visualizar alguns componentes do conjunto pneumático.

Figura 1 – Componentes do conjunto pneumático.

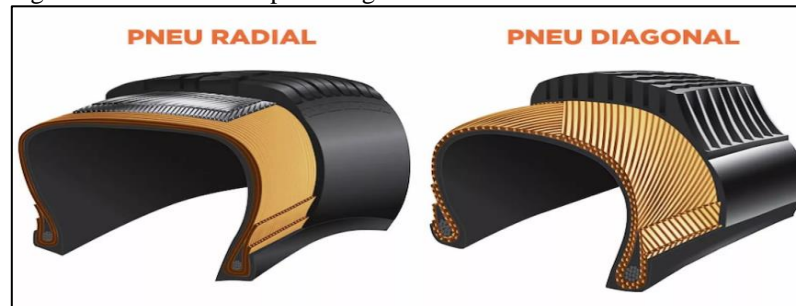
Em relação à construção, a ABNT (2003) classifica os pneus em diagonal e pneu radial. A Figura 5 apresenta uma ilustração da comparação entre as partes internas de ambos.

Figura 5 – Pneu radial e pneu diagonal.

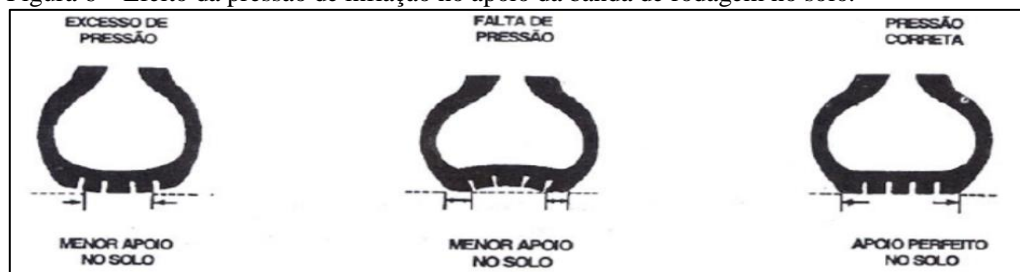
Figura 6 – Efeito da pressão de inflação no apoio da banda de rodagem no solo.

A Figura 6 acima ilustra o efeito do excesso e da falta de pressão e, por fim, o efeito da pressão correta.

Já entre os prejuízos provocados pelo excesso de pressão, referidos pela associação, encontram-se o desgaste acentuado no centro da rodagem pela concentração da área de contato nessa região e a perda de estabilidade em curvas provocadas pela redução da área de contato com o solo (ANIP, 2018).

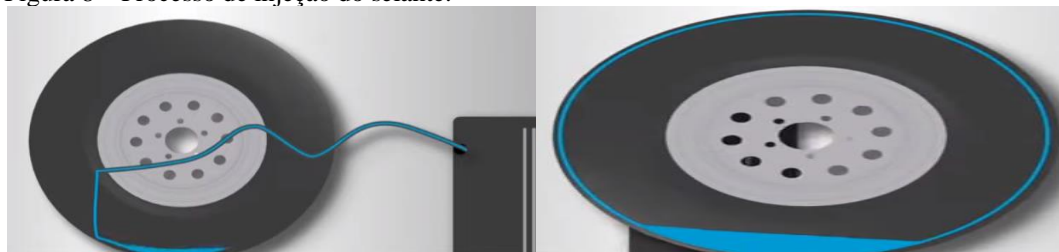
Figura 8 – Processo de injeção do selante.

A Figura 8 acima apresenta uma ilustração demonstrando o processo de injeção do selante na parte interna do pneu. Após o selante ser distribuído, ele cobre toda a área interna da banda de rodagem.

Segundo a produtora de selantes para furos em pneus, Zero Furo (2022), o selante “é aplicado diretamente na válvula de ar, o que permite que o selante para blindagem de pneus aja imediatamente quando o pneu fura”.

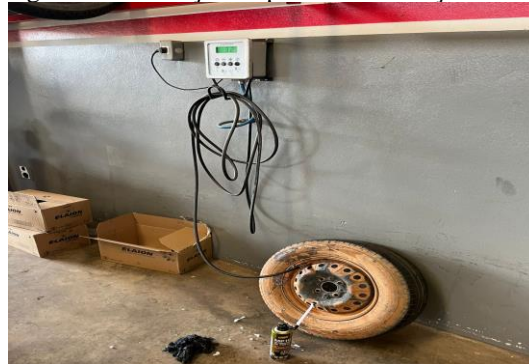
Antes da aplicação do selante, o pneu selecionado teve sua pressão de inflação mensurada pelo calibrador eletrônico, o qual indicou uma pressão de inflação de 32 psi. A Figura 10 exibe como procedeu-se a medição da pressão de inflação do pneu selecionado.

Figura 10 – Medição da pressão de inflação antes da aplicação do selante.

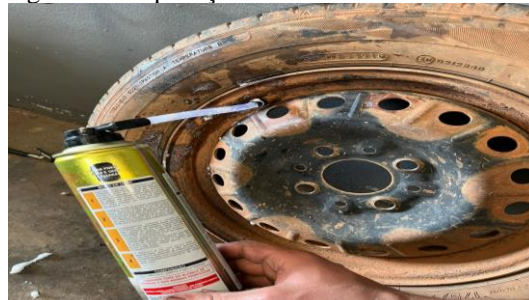
Ao longo da transferência do conteúdo para o pneu, a lata deve continuar sendo agitada de vez em quando. A transferência deve ser mantida até que o pneu aparente estar cheio. A Figura 11 mostra a aplicação do selante no pneu, no qual foram injetados 400 milímetros do líquido.

Figura 11 – Aplicação do selante de acordo com as instruções.

A princípio, o selante de reparo de furos em pneus foi aplicado de acordo com as instruções descritas na embalagem, a qual adverte para agitá-la bem antes do uso, além de recomendar que a aplicação seja feita com a lata em posição vertical.

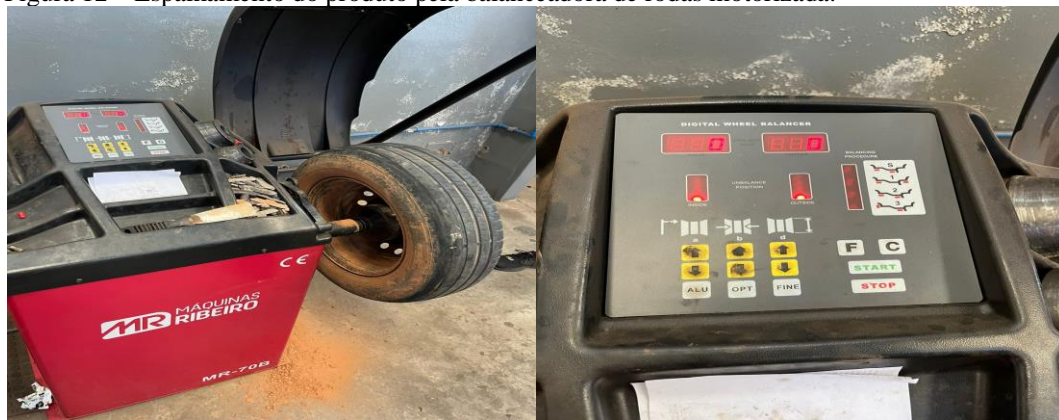
Imediatamente, o pneu deve ser rodado em velocidade baixa para que o produto se espalhe uniformemente pelo seu interior. Para esse fim, foi utilizada uma balanceadora de rodas, a qual garantiu a distribuição uniforme do peso, o que pode ser verificado na Figura 12.

Figura 12 – Espalhamento do produto pela balanceadora de rodas motorizada.

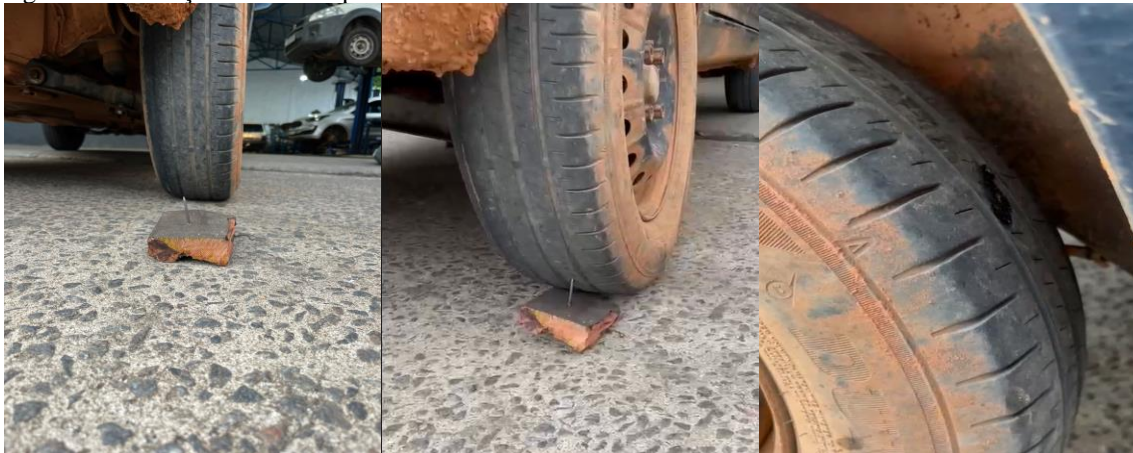
Logo após, foi gerado um furo no pneu através de um prego de diâmetro igual a 1,5 mm, o que está sequenciado na Figura 13. O prego foi inserido na parte reparável do pneu e em um ângulo dentro do intervalo apropriado, que é de 45° em relação a uma linha perpendicular à banda de rodagem do pneu.

Figura 13 – Geração de furo no pneu.

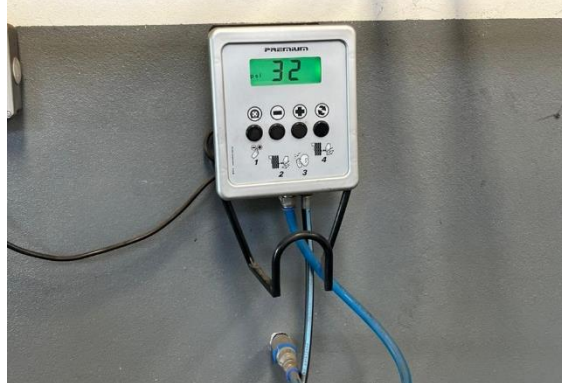
Na sequência, a pressão de inflação do pneu foi novamente mensurada pelo calibrador, a qual mostrou um valor igual a 32 psi, conforme a Figura 14, demonstrando inalteração quanto à perda de pressão.

Figura 14 – Mensuração da pressão de inflação após o reparo do furo.
