**ENGENHARIA MECÂNICA**

**IMPACTO DAS FALHAS NO ESMALTE ISOLANTE NA INTEGRIDADE DOS FIOS  
DE COBRE CLASSE 200 °C: uma análise das causas e efeitos**

Trabalho de Conclusão de Curso II,  
apresentado ao curso de Engenharia Mecânica  
do Centro Universitário do Sul de Minas –  
Unis/MG como pré-requisito para obtenção do  
grau de bacharel, sob orientação da Prof.ª  
Doutor Luiz Carlos Vieira Guedes.

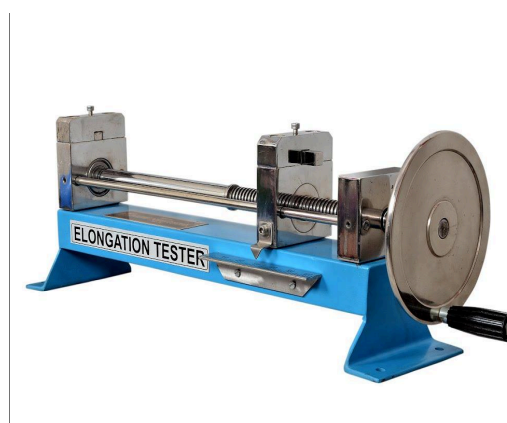
Figura 2 - Teste de alongamento

- Aplicação da carga: tração contínua e uniforme até a ruptura, sem interrupções;
- Critério de descarte: rupturas nas garras ou a  $\leq 5$  mm de sua borda são desconsideradas, por não representarem a ductilidade intrínseca;
- Repetitividade: executaram-se  $\geq 2$  ensaios por bitola, com cálculo do valor médio e do valor mínimo;
- Rastreabilidade: todos os resultados foram registrados no sistema corporativo de controle de ensaios.

Figura 2 – Teste de alongamento.

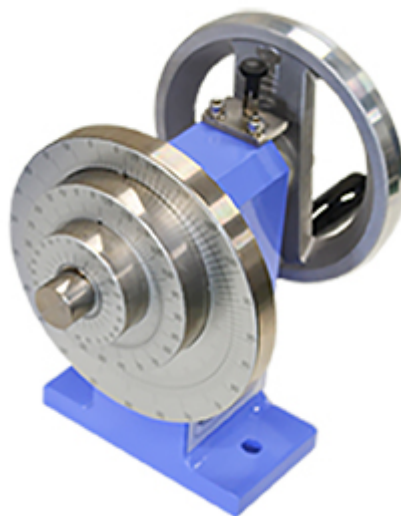
Figura 3 - Teste de ângulo de recuo

Os resultados consolidados dos ensaios mecânicos encontram-se na Tabela 3. Em conjunto, evidenciam que, embora o alongamento tenha ficado abaixo do mínimo normativo, o ângulo de recuo permaneceu dentro da faixa especificada, indicando condutor com elasticidade suficiente e apto à sequência de avaliações elétricas e térmicas.

Figura 3 – Teste de ângulo de recuo.

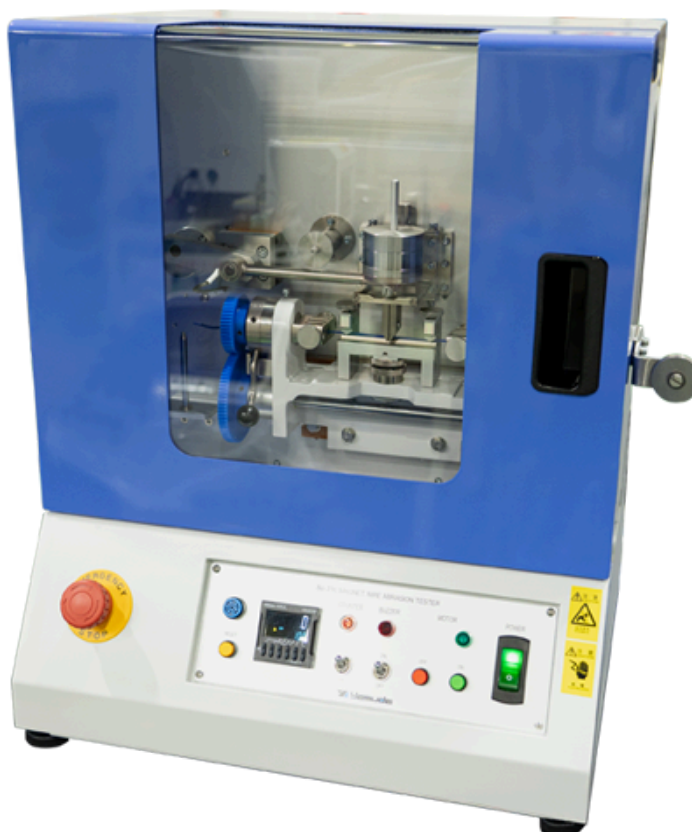
Figura 4 - Teste de resistência à abrasão

Os resultados obtidos reforçam o diagnóstico de que o esmalte utilizado não apresentou resistência mecânica adequada, sendo essa uma das principais causas para a reprovação geral do lote analisado.

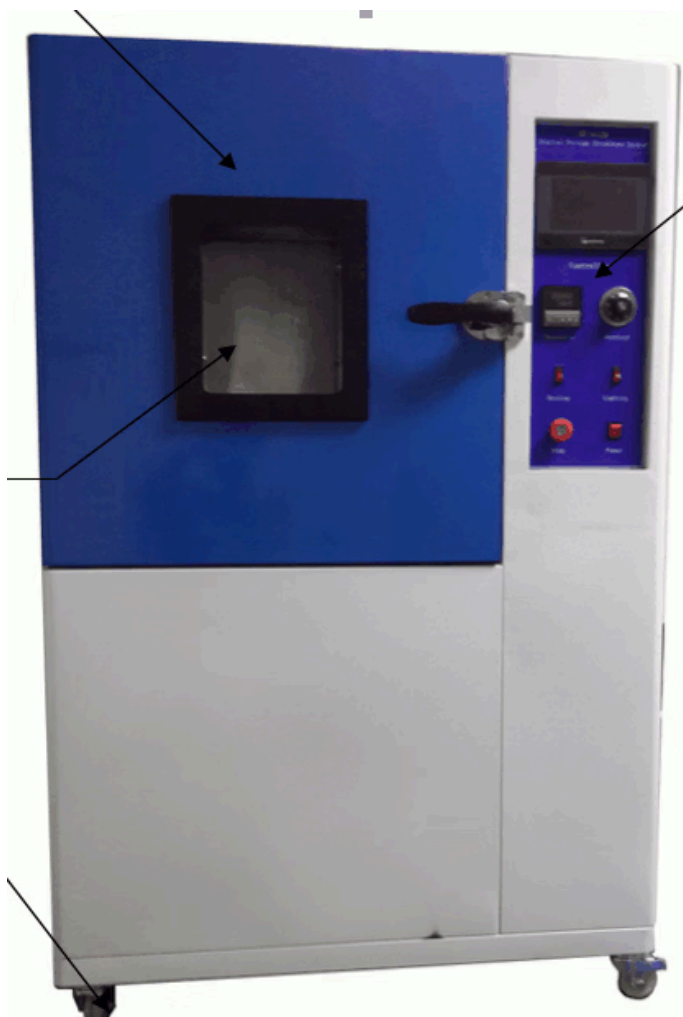
Figura 5 - Teste de tensão disruptiva

Dessa forma, o ensaio de tensão disruptiva consolida o diagnóstico de não conformidade elétrica do lote analisado, confirmando que o problema está diretamente relacionado à qualidade do verniz isolante, e não às condições do processo produtivo.

Figura 5 – Teste de tensão disruptiva.

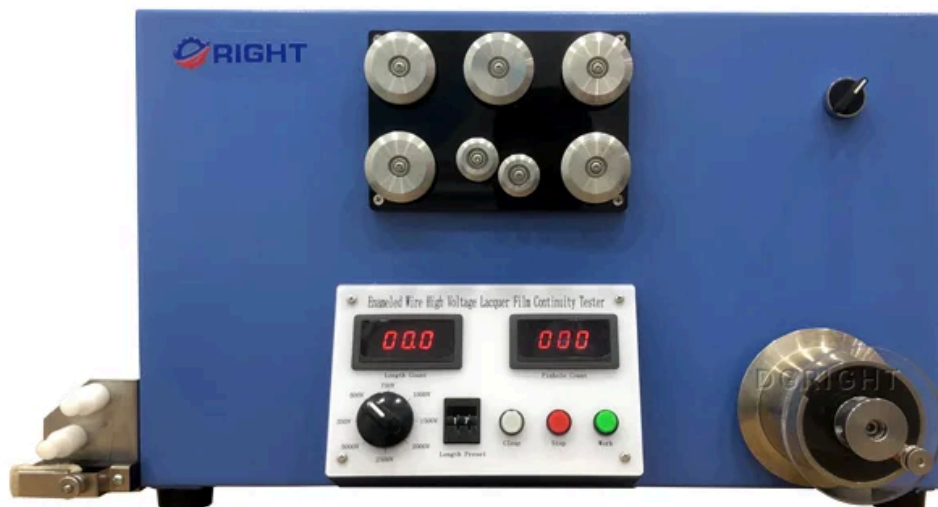
Figura 6 - Teste de continuidade

O resultado obtido corrobora os ensaios de aderência, abrasão e tensão disruptiva, reforçando que o esmalte apresentou falhas estruturais associadas à má cura e porosidade interna, comprometendo a confiabilidade elétrica do produto.

Figura 6 – Teste de continuidade.
