SISTEMA DE VISÃO COM IA INTEGRADA: uma solução eficiente para a detecção e otimização do modo de falha em processos industriais

VISION SYSTEM WITH INTEGRATED AI: an efficient solution for detecting and optimizing failure modes in industrial process

Júlia Bittencourt de Paula¹, Gustavo Ferreira Rabelo Garcia²

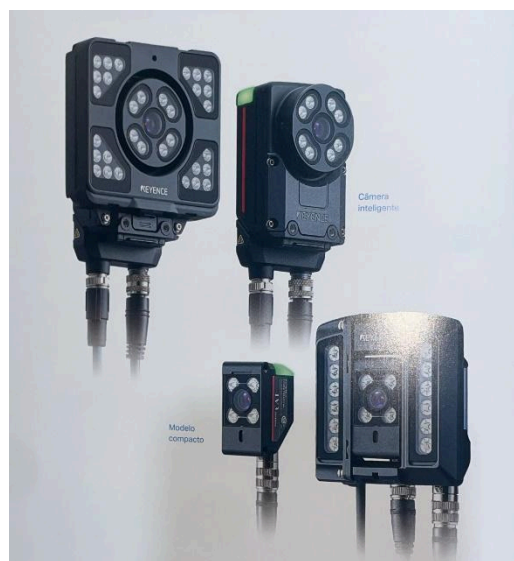
Figura 01 – Câmera inteligente

Os sistemas de visão com IA integrada oferecem soluções rápidas de visão mecânica para uma ampla gama de aplicações em qualquer nível de experiência. O software simples de usar também permite a configuração rápida de uma variedade de inspeções para ferramentas de IA e de visão baseadas em regras, com essa configuração simplificada e interface fácil de usar, o sistema fornece soluções de visão otimizadas e eficazes (Keyence, 2024).

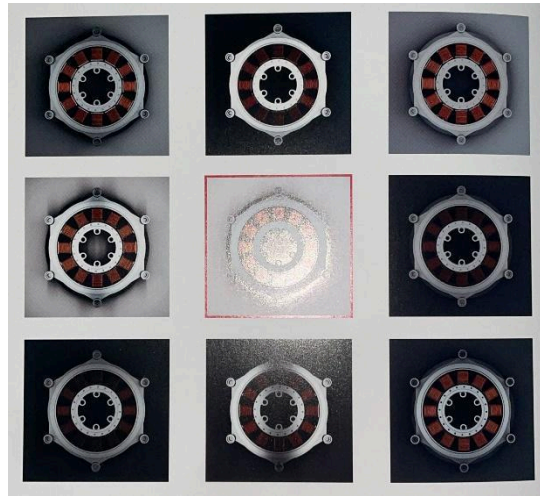
Figura 02 – Geração de imagem

O sistema incorpora tecnologia avançada de controle de lentes, gerenciando efetivamente 19 lentes em uma câmera inteligente. Essa inovação elimina a necessidade de seleção manual de lentes ou ajustes físicos, permitindo que um único modelo de câmera se adapte perfeitamente a vários requisitos de imagem com o clique de um botão. Para geração de imagem (figura 02) a IA extrai automaticamente a imagem recomendada entre mais de 1000 condições e as relaciona em três fatores, cor, formato e velocidade para a extração recomendada (Keyence, 2024).

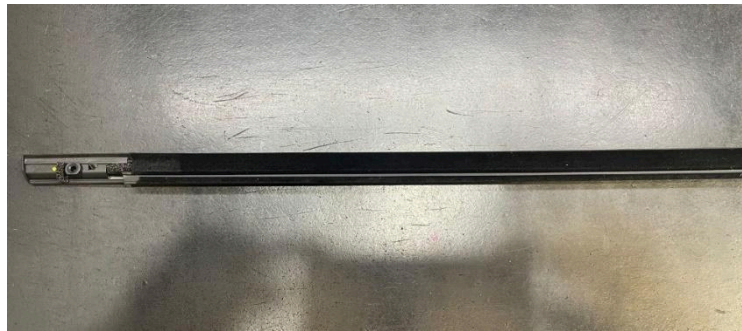
Figura 03 – Pestana Externa

O pesquisa traz uma abordagem significativa apontando falhas corriqueiras no processo de acabamento das vedações de porta, de forma específica, pestanas externas (figura 03).

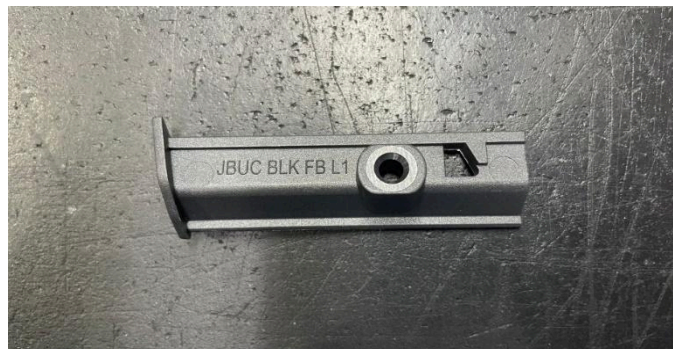
Figura 04 – *End cap*

O ponto crítico ocorre no processo manual de acabamento onde são inseridos os *end caps* na extremidade do perfil (figura 04), juntamente com *sealer* maior e menor, com o propósito respectivo de acabar visualmente a peça e realizar a vedação, impedindo a entrada de resíduos.

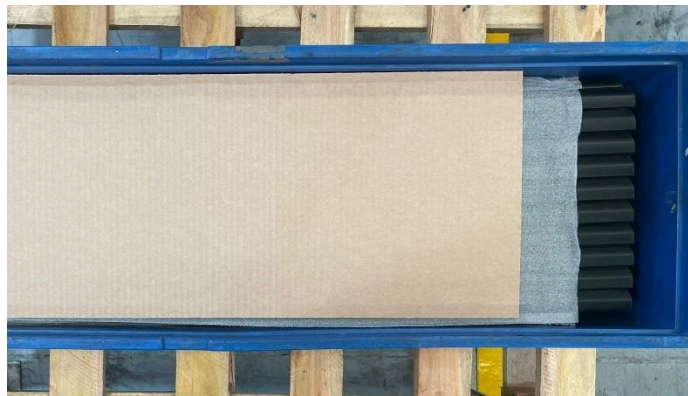
Figura 05 – Montagem

O processo é realizado mediante etapas conforme a Instrução Operacional (IO) da célula, onde descreve o processo a ser realizado mediante separação por etapas. Inicialmente deve ser inserido o *sealer* maior, posicionado na parte interior da pestana, em seguida é introduzido o *end cap*, aplicando sua trava e de forma subsequente, é anexado o *sealer* menor sobreposto ao *end cap*. Ambos os processos são realizados na extremidade do perfil, que são posicionados com a parte interna para cima, para que assim seja possível realizar as operações. A cada encerramento de operação, deve ser executada uma marcação na extremidade, que comprova a existência e posicionamento correto de todos os itens. Após a finalização de inserção dos componentes, a peça deve ser posicionada com a parte interna para baixo, sendo possível prosseguir com a limpeza e polimento. Em seguida, as peças são postas em um conjunto de dez por camada. A montagem é realizada mediante as disposições de uma camada de papelão, uma camada com dez peças com a parte interna para baixo, uma leve camada protetora de polietileno por cima e outra camada de papelão, finalizando a operação (figura 05).

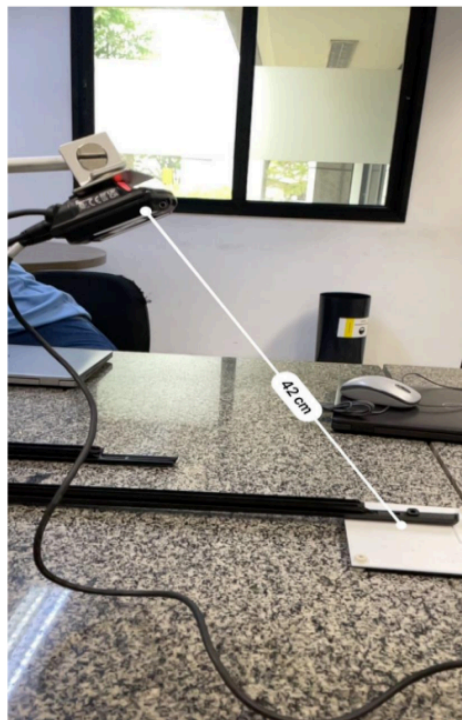
Figura 06 – IV3-G600MA

Foi realizado um teste inicial com uma amostra da pestana externa sem os componentes inseridos e uma outra que deve ser considerada como correta, utilizando o Sistema de Visão com IA Integrada para detectar os itens faltantes quando comparado à peça ideal. O modelo de sensor selecionado foi o IV3-G600MA, com iluminação externa LG6M sem filtro polarizador. O sensor foi posicionado a uma distância da peça de 420 mm em um ângulo de 45° para que fosse possível detectar toda a extremidade da peça (figura 06)

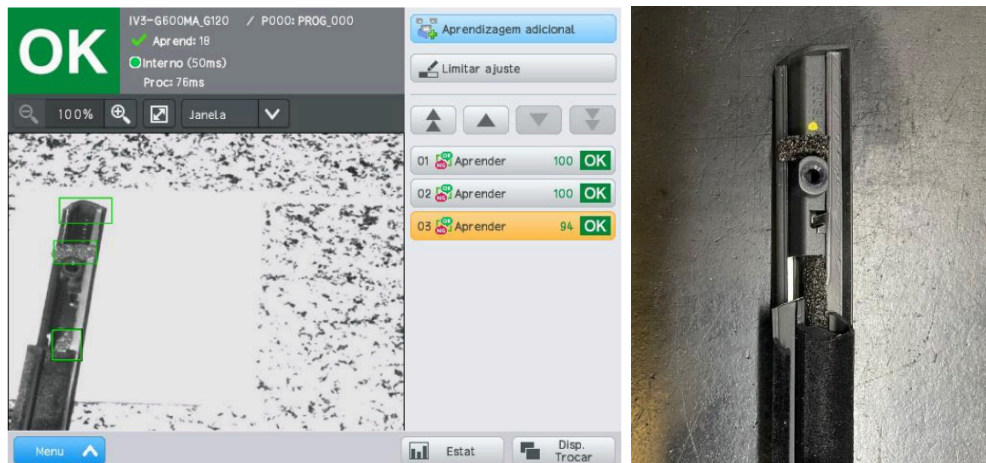
Figura 07 – Peça OK

Inicialmente com a configuração do software interligado ao sensor realizada, foi apontada a primeira captura de informação, travando como base a peça adequada para envio (OK), com a presença do *sealer* maior e menor e o *end cap* (figura 07).

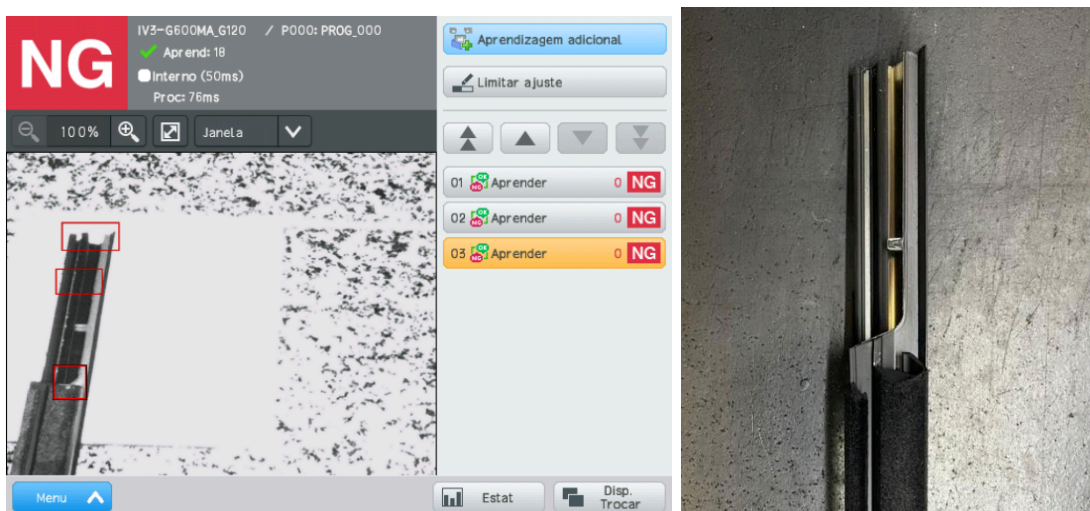
Figura 08 – Ausência de todos os componentes

Com base no padrão especificado, o sensor com inteligência artificial integrada deve apontar como não ok (NG) qualquer variação ou discrepância que apresentar na extremidade da peça. Utilizado como peça para teste, uma pestana com ausência de todos os componentes (figura 08) e outra com apenas um *sealer* faltante, para que fosse possível visualizar o funcionamento completo do sensor. Como resultado, obteve-se o NG em ambos os casos, apontando os locais que constavam divergência relacionado ao OK.

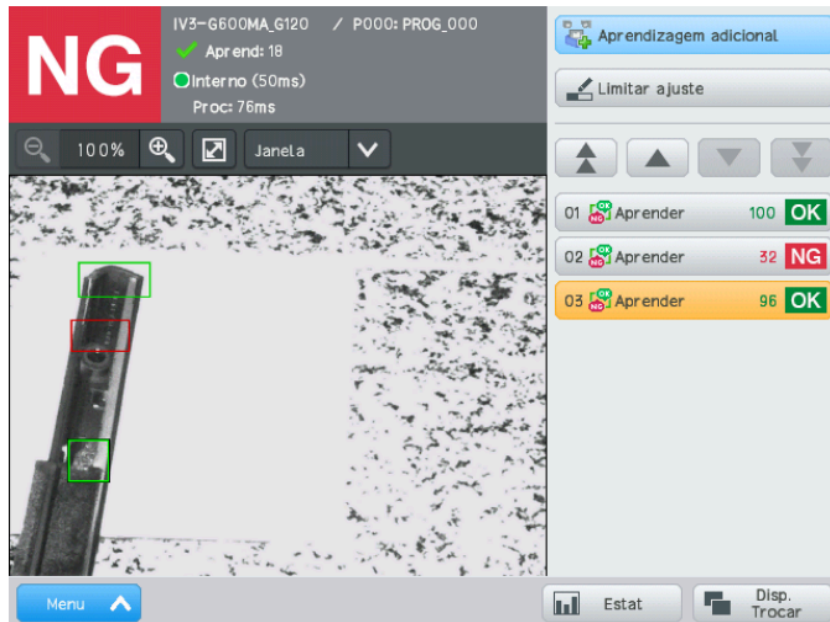
Figura 09 – ausência de *sealer*

Como mencionado no parágrafo anterior, a imagem a seguir (figura 09), propõe como peça teste apenas um *sealer* faltante, obtendo como resultado a não conformidade (NG) em

um ponto específico na extremidade da peça, onde apresenta a ausência do *sealer* menor, que deve ser posicionado de forma sobreposta ao *end cap*.

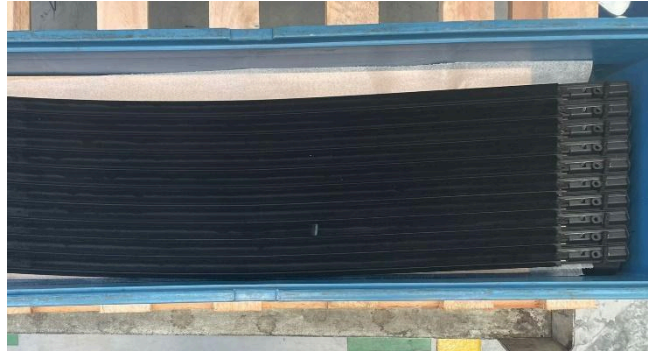
Figura 10 – Nova montagem

Conforme apontado anteriormente, concluiu-se a aquisição dos sistemas de sensores com inteligência artificial integrada e no intermeio deste processo, fez-se necessário contato logístico com a montadora que designou a ocorrência, tendo em vista a indispensabilidade de um novo formato e disposição das peças na caixa, sendo possível implementar o *Poka Yoke* e detectar as possíveis falhas presentes no produto. Com o consentimento do cliente e atualização de normas e registros, o posicionamento das peças passou a ser uma cama de polietileno, em seguida a disposição das dez peças com a parte interna para cima e de forma subsequente a cama de papelão (figura 10).

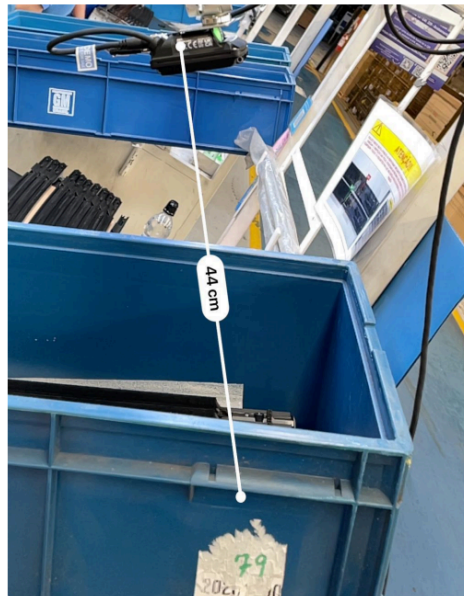
Figura 11 - IV3-G600MA

Posteriormente ao contrato de compra com o fornecedor, foi agendada uma nova visita *in loco* para realizar o posicionamento, instalação e programação dos quatro sistemas de sensores com inteligência artificial integrada. O modelo IV3-G600MA, com iluminação externa IV3-LG6M foi fixado na parte central superior da bancada, mediante a uma haste magnética, a uma distância de 440 mm da extremidade da peça, a um ângulo de 45° (figura 11).

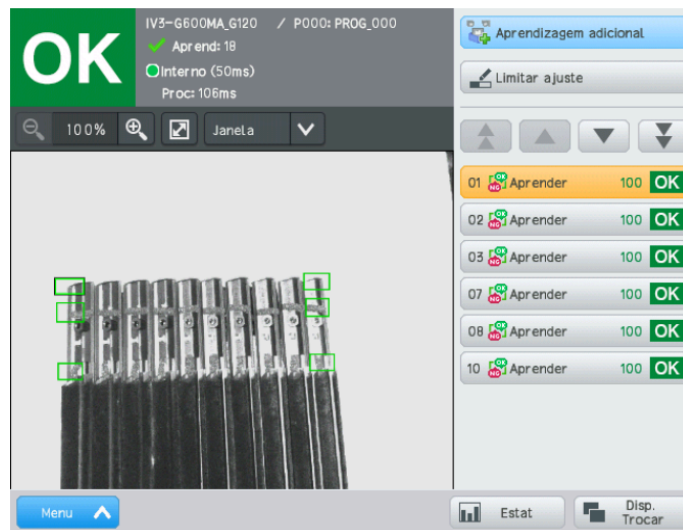
Figura 12 – Peças individuais (OK)

Finalizada a instalação, o software foi programado via cabo USB, conectado à fonte central do sensor, considerando inicialmente duas hipóteses de detecção de falha para que ao longo do período de teste fosse determinada a melhor situação para as ocorrências decorridas. Na primeira hipótese considerou-se a separação em partes de cada componente presente em

peças individuais como padrão OK (figura 12), onde divide-se em *sealer* menor, *end cap* e *sealer* maior travados nas duas extremidades do conjunto. Este método de detecção se torna mais restrito a pequenas inconstâncias, sendo assim, um mau posicionamento da peça na caixa, ou a peça um pouco mais afastada do que o padrão estabelecido, pode se tornar não conforme.

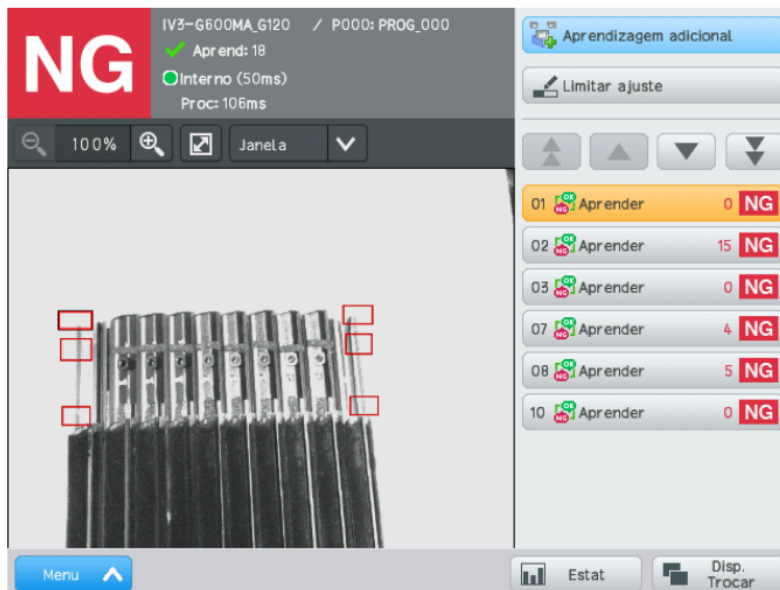
Figura 13 – Ausência de *sealers* e *end cap* (NG)

Peças posicionadas e primeira hipótese validada, foi realizado o primeiro conjunto de dados teste para prova real do funcionamento relacionado a peças não conformes. Foram inseridas duas peças nas extremidades da caixa, conforme padrão, onde não constam nenhum tipo de componente (figura 13). Conforme esperado, o teste resultou como NG perante a detecção da ausência dos *sealers* e *end cap*, estando fora do programado e previsto pelo sistema integrado. O sensor detectou as peças não conforme somente as que não constavam os componentes, deixando visível quais peças estavam fora do padrão e apresentando as demais como conformes.

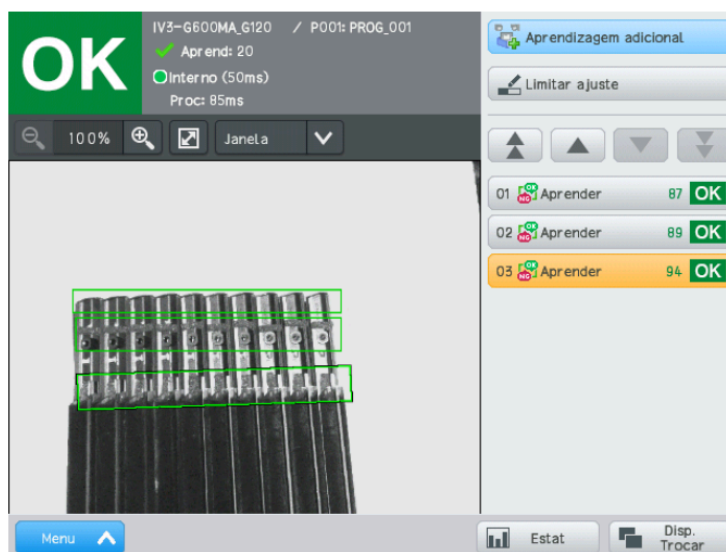
Figura 14 – Três pontos (OK)

Na segunda hipótese considerou-se a separação enfileirada das peças, divididas em três pontos, ponta do *end cap*, *sealer* menor e *sealer* maior, contabilizando as dez peças ao invés da individualidade como padrão OK de conformidade (figura 14), apresentando uma abrangência maior, sendo avaliado positivamente a flexibilidade em relação a posicionamento e disposição das peças na caixa.

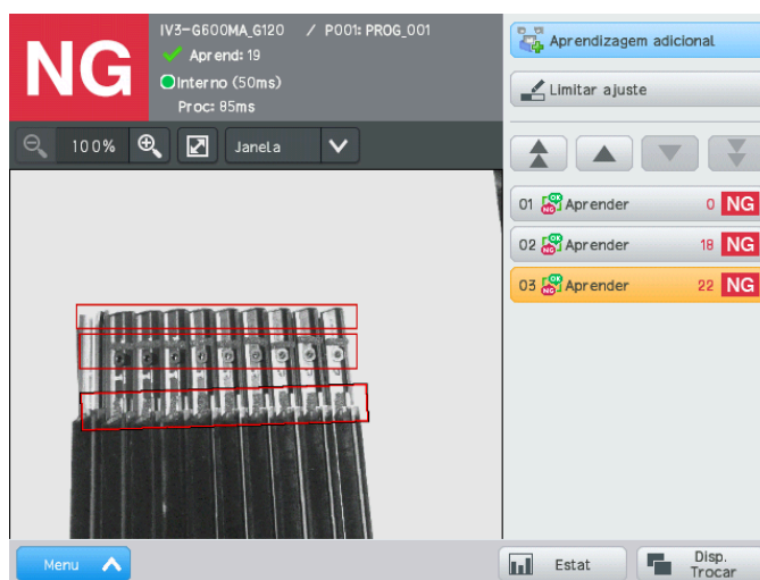
Figura 15 – Ausência de sealers e end cap (NG)

Peças posicionadas e segunda hipótese validada, foi realizado o primeiro conjunto de dados teste para prova real do funcionamento relacionado a peças incompletas. Foi posicionada uma peça na extremidade direita da caixa, conforme padrão, onde não consta nenhum tipo de componente (figura 15). Conforme esperado e retorno na primeira hipótese, o teste resultou como NG perante a detecção da ausência dos *sealers* e *end cap*. O sensor detectou como peça não conforme as dez presentes na caixa, em todas as fileiras demarcadas, deixando visivelmente desalinhado a ausência apresentada, porém, com o resultado obtido, tem-se mais atenção a todas as peças presentes, assegurando total conformidade.
