CENTRO UNIVERSITÁRIO DO SUL DE MINAS – UNIS

CURSO DE BACHARELADO EM ENGENHARIA CIVIL

**AVALIAÇÃO SUPERFICIAL DAS PATOLOGIAS DO PAVIMENTO FLEXÍVEL DO
TRECHO DA BR-491 - MONTE BELO / AREADO – MG:
PROPOSIÇÃO DA SOLUÇÃO DE ADEQUAÇÃO DO PAVIMENTO FLEXÍVEL.**

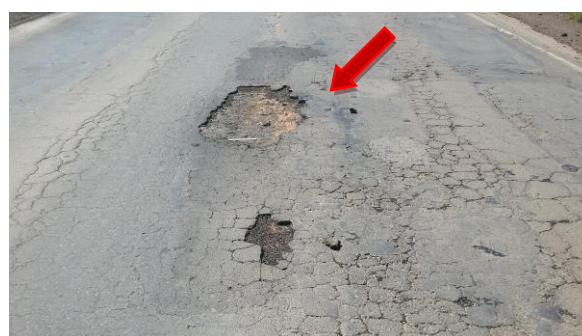
Escorregamento do Revestimento

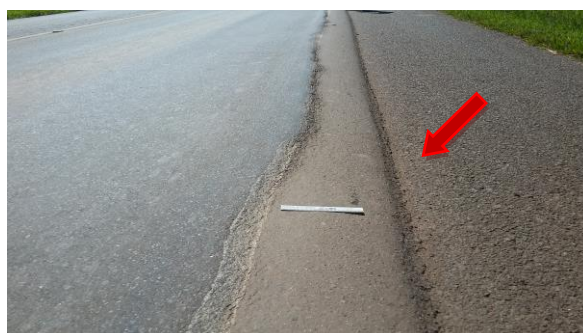
**Escorregamento do Revestimento**

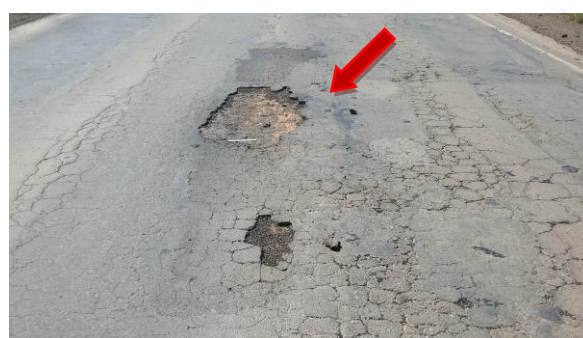
Escorregamento do Revestimento

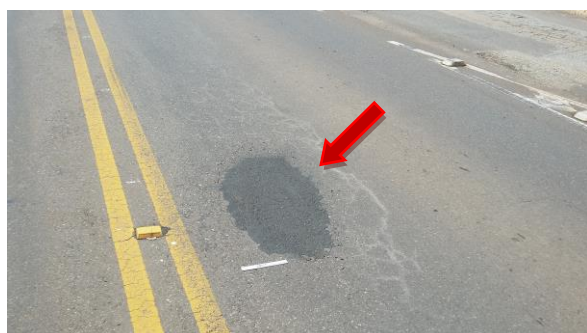
Recapeamento executado sem devida limpeza (sobre objetos)

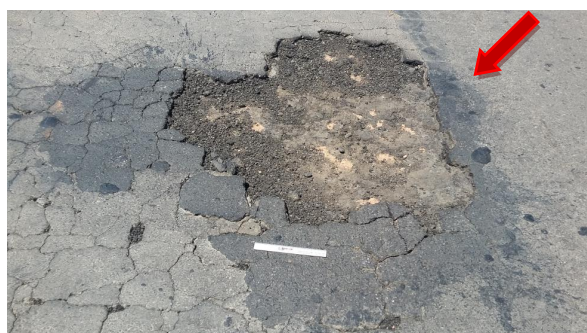
Panela

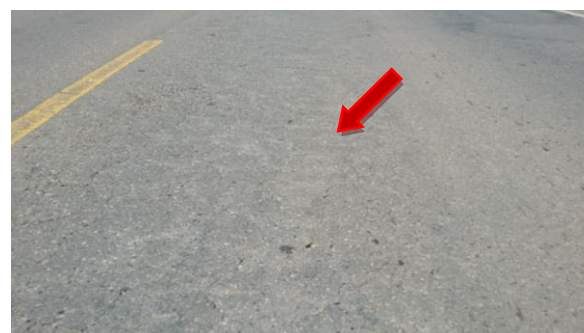
Corrugação
